ACESSIBILIDADE COMO REQUISITO DE QUALIDADE AMBIENTAL: UM ESTUDO EM PATRIMÔNIO HISTÓRICO

De acordo com o supracitado, este artigo foi realizado no sentido de contribuir com as discussões sobre o tema qualidade ambiental em Patrimônio Histórico, baseando-se na Avaliação Pós-Ocupação (APO) do Teatro Municipal Severino Cabral.

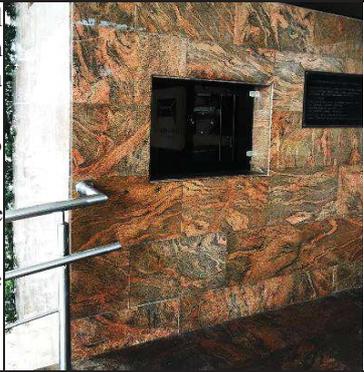
- A bilheteria, a recepção e o balcão de atendimento não possuem informativo tátil que identifique o local para pessoas com deficiência visual, além de não oferecer um serviço de atendimento para usuários com deficiência com pessoas habilitadas ou equipamentos de tecnologia assistiva; ❌

- Na recepção e no balcão de atendimento existe contraste de cor da parede com o piso e o mobiliário, já na bilheteria não existe contraste algum; ✔️❌

- O balcão de atendimento e as cadeiras da recepção não tem dimensões adequadas e na recepção não existe espaço destinado a uma pessoa em cadeira de rodas; ❌

- A altura do balcão da bilheteria está dentro do recomendado, porém, não existe contraste de cor com o piso; ✔️❌	
- Não existem: mapas táteis, placas com contraste de cores e sinalização. ❌	
4 CORREDORES

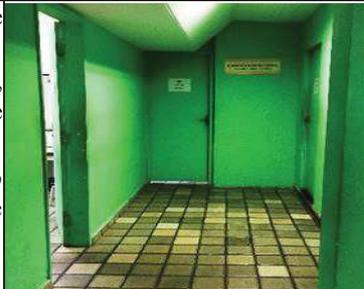
- A maioria dos corredores e as portas possuem dimensões recomendadas pela norma e sem obstáculos no caminho; ✔️

- Os pisos são regulares, porém alguns são trepidantes para dispositivos com rodas, não existe piso tátil direcional ou de alerta, não há placas em relevo ou braille indicando os ambientes e sinalização tátil direcionando caminhos e saídas; ❌

- Existe contraste de cores em alguns corredores entre o piso e as paredes, mas não entre as paredes e as portas; entretanto, em outros corredores não existe o contraste entre o piso e as paredes, mas sim entre as paredes e as portas; ❌

- Algumas maçanetas não são do tipo alavanca. ❌

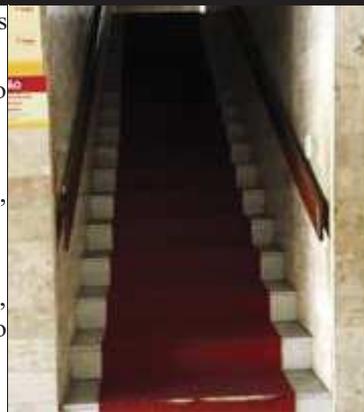
- Os degraus possuem altura correta, entretanto, na escada que vai para os camarins e as salas de aula, o piso não é antiderrapante; ✓ ✗
- Na escada que se inicia no subsolo a largura não está dentro da recomendada e o primeiro degrau não é recuado da circulação; ✗
- Existe contraste nas escadas com relação às paredes; ✓
- A escada que dá para os camarotes possui passadeira vermelha, firmemente fixado, porém, falta uma borda de cor diferente nos degraus; ✓ ✗
- Não há corrimão em ambos os lados na escada que se inicia no subsolo; ✗
- Os corrimãos não possuem duas alturas, bordas arredondadas, não são contínuos, tendo interrupção no patamar, e não possui pelo menos 30 cm de prolongamento antes e após a escada; ✗
- Não existe no início e no término da escada, piso tátil de alerta. ✗

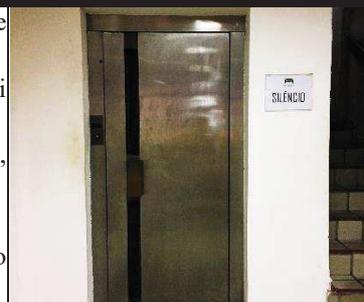
- Não existe sinalização tátil de alerta no piso junto ao elevador e nem algum tipo de tecnologia assistiva para a comunicação do surdo ou mudo dentro do elevador; ✗
- As dimensões do elevador não estão adequadas, o piso está danificado e não possui corrimão; ✗
- Não existe sinalização tátil indicando os pavimentos nos botões de chamada, explicando o uso do equipamento ou a posição do embarque e desembarque; ✗
- Não tem indicação sonora para a chegada do elevador; ✗
- Os botões de chamada dentro do elevador não tem contraste com o resto do ambiente e nem altura recomendada. ✗

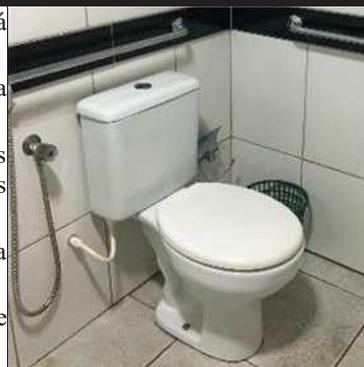
- Não existe nenhum tipo de informação tátil ou sonora, bem como, também, não há separação entre sanitários feminino e masculino em todos os pavimentos; ✗
- A edificação não possui o número mínimo de um sanitário acessível, não tem bacia infantil e as barras existentes não foram instaladas de maneira correta; ✗
- Não há desnível na entrada ou dentro do sanitário, o piso é regular e tem condições razoáveis, entretanto, não é antiderrapante e alguns são trepidantes para dispositivos com rodas; ✗
- Os lavatórios dos banheiros de uso coletivo não possuem duas alturas e a torneira não é do tipo alavanca como recomendado; ✗
- Existem capachos que não são firmemente fixados em frente de alguns banheiros e não há contraste de cor entre a parede e o equipamento. ✗

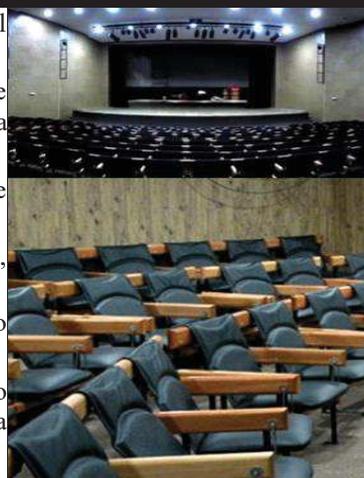
- As portas de acesso estão dentro das recomendadas, porém, falta sinalização tátil de alerta e direcional; ✓ ✗
- No auditório principal, o corredor tem dimensões suficientes para a passagem de uma pessoa em cadeira de rodas, contudo, é uma rampa sem corrimão e com a presença de obstáculos; ✓ ✗
- No auditório secundário, o corredor não tem dimensões adequadas e existe obstáculos impossibilitando o acesso de cadeirantes; ✗
- Em ambos os espaços não existe um lugar reservado para pessoas com deficiência, ou, mais largas e resistentes destinadas a pessoas obesas; ✗
- Não há contraste de cor entre piso e paredes, mas há entre as cadeiras e o ambiente; ✓ ✗
- No acesso ao palco não existe rampa, não tem nenhum tipo de sinalização, não existe um local destinado à intérprete de libras e não tem dispositivos de tecnologia assistiva para atender pessoas com deficiência visual ou auditiva. ✗

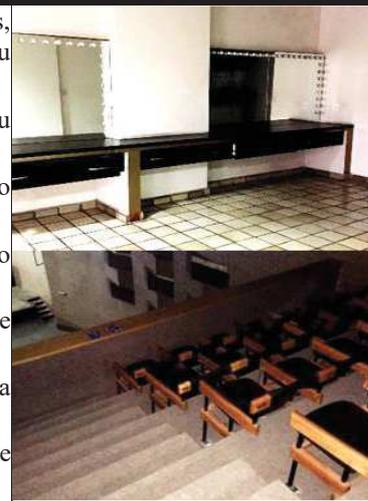
- As dimensões das portas de ambos os ambientes estão dentro das recomendações, porém, falta no piso sinalização tátil de alerta e direcional e placa em relevo ou braille na parede indicando o ambiente; ✓✗
- Nos camarotes, não existe um lugar reservado para pessoas com deficiência ou mais largo e resistente destinado a pessoas obesas; ✗
- Nos camarins a bancada tem dimensões conforme recomendada, entretanto, o espelho não tem inclinação correta; ✓✗
- Os pisos dos camarins são regulares, firmes, estáveis, porém, são trepidantes e não são antiderrapante; ✗
- Nos camarotes a altura do guarda-corpo está adequada, contudo, não existe sinalização tátil de alerta; ✗
- Os acessos às cadeiras dos camarotes são apenas por degraus, não existindo a opção de rampa; ✗
- No camarote não há contraste de cor entre piso e paredes, já no camarim existe contraste de cor entre o piso, parede e mobiliário. ✓✗
