**Barreiras físicas à acessibilidade de um museu: Avaliação Pós-
Ocupação do Museu da Imagem e do Som de Alagoas**
*Barreras físicas a la accesibilidad de un museo: evaluación posterior a
la ocupación del Museo de Imagen y Sonido de Alagoas*
*Physical barriers to the accessibility of a museum: Post-Occupancy
Evaluation of the Museum of Image and Sound of Alagoas*

Conforto Ergonômico e Qualidade Ambiental / Comodidad ergonómica y calidad ambiental /
Ergonomic Comfort and Environmental Quality

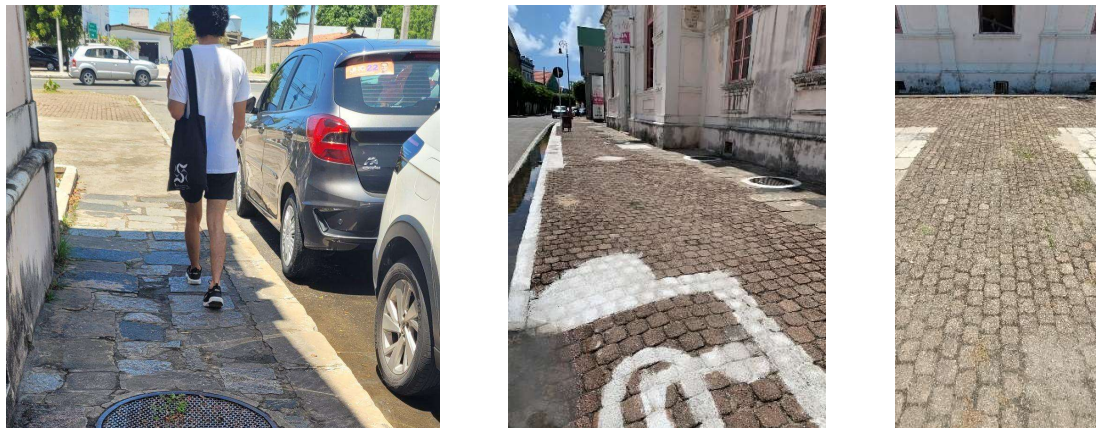
As primeiras barreiras arquitetônicas são encontradas antes de adentrar o museu. As calçadas são em pedra ou em pavimento intertravado já bastante desgastado e desnivelado (Figuras 3, 4 e 5), dificultando o deslocamento seguro especialmente para pessoas com mobilidade reduzida. O acesso principal (única entrada sempre disponível) possui três degraus altos (com 20cm de altura) e sem corrimãos, representando uma barreira significativa para pessoas com mobilidade reduzida (Figura 6).

Figuras 3, 4 e 5: Calçadas inadequadas dificultando o acesso de pessoas com mobilidade reduzida ao MISA.

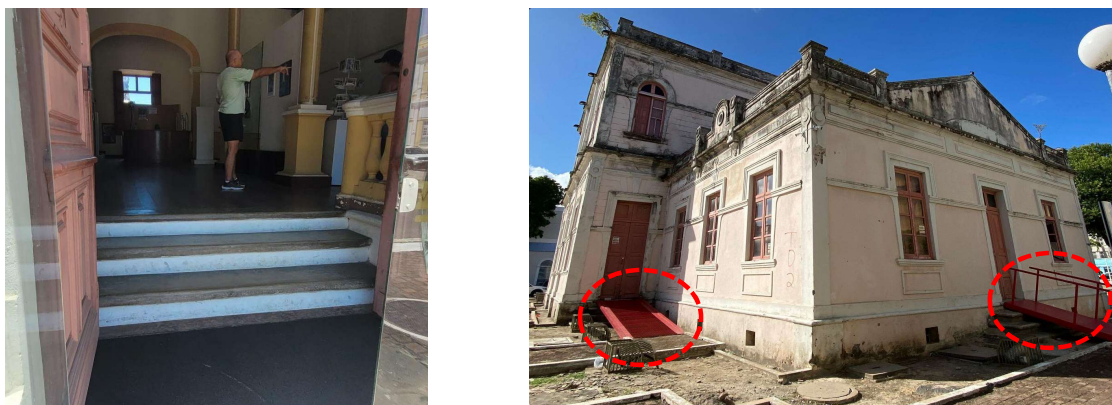
Nos acessos laterais ao prédio existem duas rampas (Figura 7) adaptadas, sem corrimãos adequados para apoio e com inclinações em desacordo com as normas de acessibilidade. Além disso, as portas de acesso às rampas sempre permanecem fechadas, indicando que o uso dessas entradas precisaria ser solicitado previamente em situações de necessidade - não garantindo um museu verdadeiramente inclusivo.

Figuras 6 e 7: Degraus no acesso principal e acessos laterais adaptados às pessoas com mobilidade reduzida.

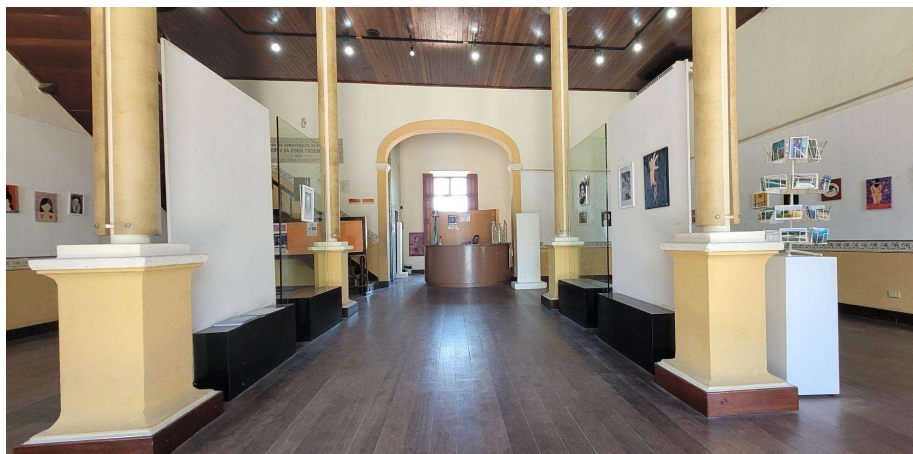
O pavimento térreo é amplo e possui poucas divisórias, facilitando a circulação das pessoas de forma equânime (Figura 8), no entanto, não existe piso tátil direcional e de alerta indicando o caminho que uma pessoa com deficiência visual ou baixa visão possa percorrer com conforto e segurança. O balcão de informações está de acordo com o recomendado pela norma: com altura máxima de 1,05 m e com área de giro e aproximação na frente do balcão com espaço livre de no mínimo 1,20 m por 1,50 m. No entanto, não há nenhuma sinalização de acessibilidade conforme o indicado pela NBR 16537 (ABNT, 2024) e nem faixa de piso tátil de alerta na frente do balcão. Além disso, ao lado do balcão de informações ficaram apenas 0,90 m de passagem para acessar o elevador. Quanto à exposição, nenhuma obra possui informações táteis e sonoras, e algumas possuem informações visuais (a norma recomenda no mínimo duas maneiras).

Figura 8: Térreo com livre circulação e ausência de piso tátil direcional e alerta - balcão de informações ao fundo.

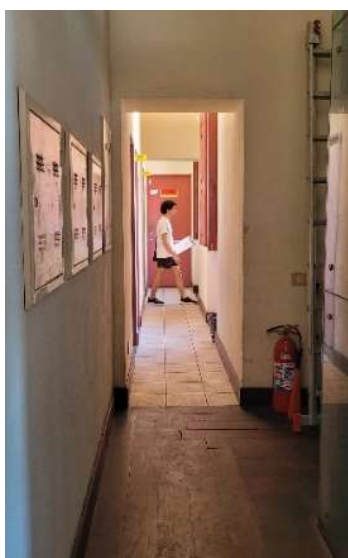
O corredor de acesso aos banheiros possui 0,80 m de largura (Figura 9), inacessível para um cadeirante. O sanitário acessível (Figura 10) não possui entrada independente e nem área de giro

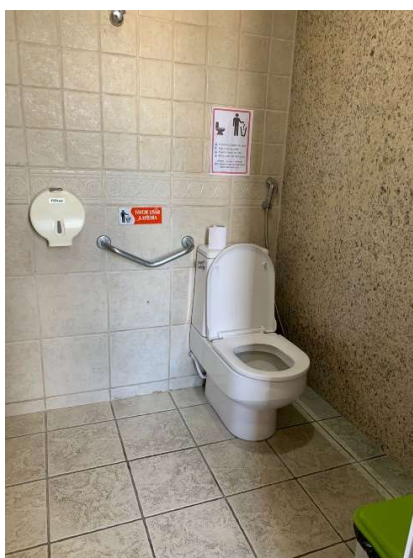
de no mínimo 1,50 m de diâmetro; possui apenas uma barra de apoio próxima à bacia sanitária a 0,80 m de altura e bancada em altura inadequada (0,98m) para cadeirantes ou pessoas de baixa estatura.

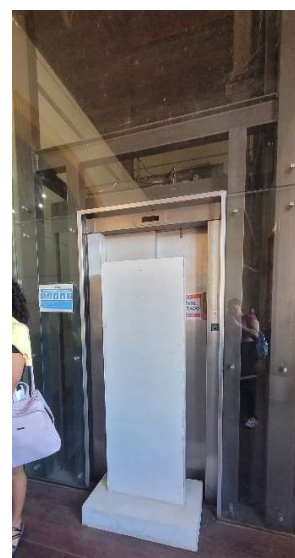
O acesso ao primeiro pavimento pelo elevador foi impossibilitado por este se encontrar sem funcionamento (Figura 11). A escada possui cerca de 30 degraus com alturas de espelhos variando entre 18 e 20 cm, representando um desafio para chegar ao auditório. A falta de acessibilidade impacta diretamente o público que frequenta as aulas do CENARTE, majoritariamente composto por idosos, que deixaram de frequentar o local devido à dificuldade em utilizar as escadas. No pavimento superior, o auditório é apenas utilizado quando há eventos e cursos; não se identificou espaço destinado a pessoas com deficiência.

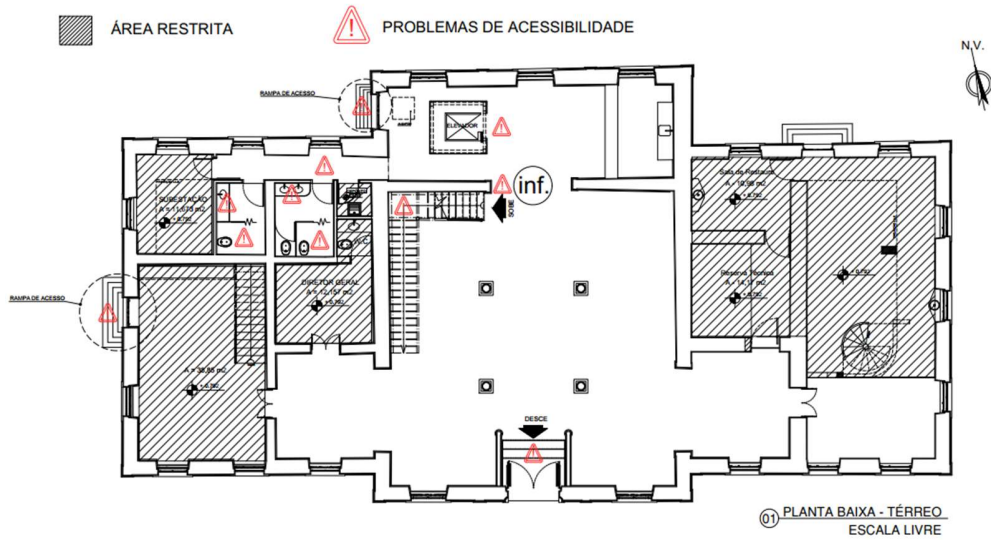
Nas Figuras 12 e 13 são representados os principais problemas de acessibilidade identificados para uma PMR e/ou PcD no MISA. Além desses, destaca-se ausência de piso tátil em todo museu.

Figura 12: Planta baixa térrea do MISA representando os principais problemas de acessibilidade.

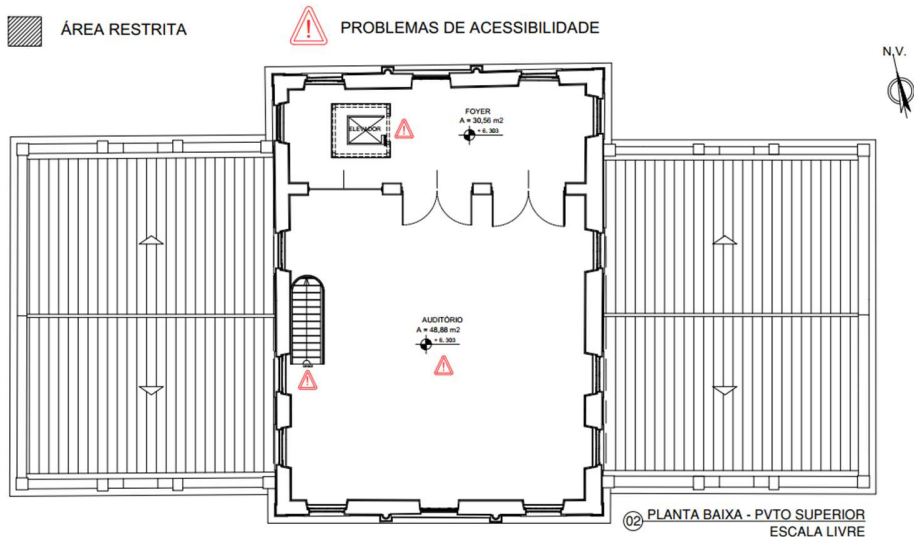
Figura 13: Planta baixa do 1º pavimento do MISA representando os principais problemas de acessibilidade.

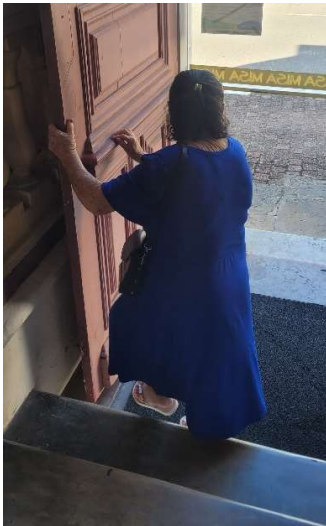
Durante o percurso, a usuária relatou diversos problemas de acessibilidade, começando pelas condições precárias da calçada no entorno do edifício, que dificultam a circulação e aumentam o risco de queda. Posteriormente, foi relatada a entrada do edifício que apresenta uma porta pesada de vidro e degraus de altura acima do recomendado (Figura 14), além disso, a falta de corrimão agrava ainda mais a situação, tornando o local inadequado para pessoas com mobilidade reduzida.

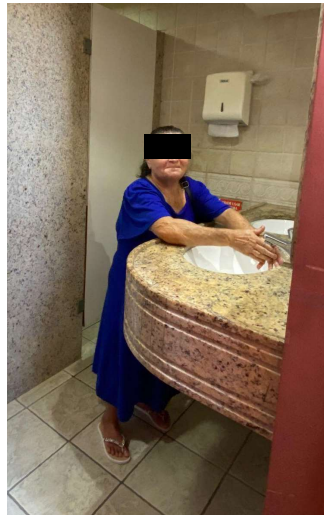
No banheiro, a cabine estava confortável para o uso, mas o lavatório apresentava altura inadequada (Figura 15), tornando difícil para a usuária lavar as mãos com conforto. Para a usuária

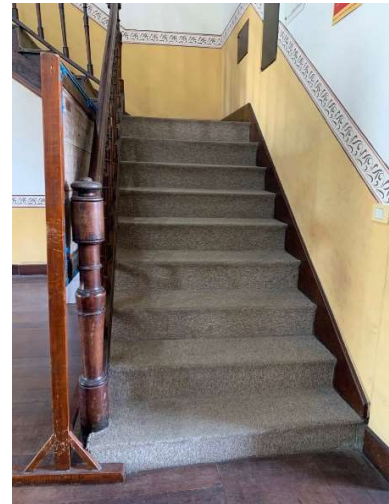
a altura do balcão de informações mostrou-se desconfortável para utilização. Não foi possível acessar o primeiro pavimento – a escada, além de não apresentar corrimãos em ambos os lados e nas duas alturas, apresentava muitos degraus para subir (Figura 16).

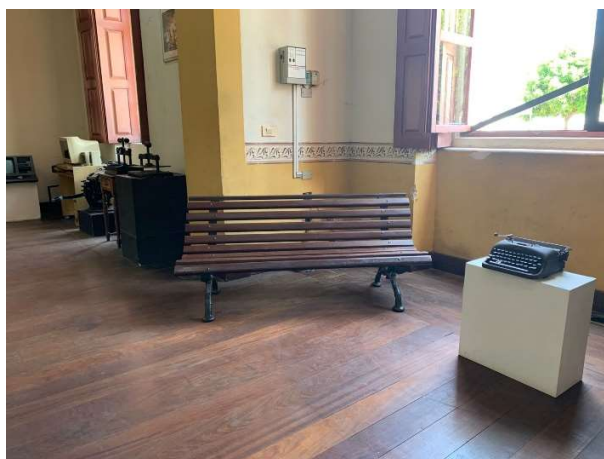
No salão de exposição, a locomoção não apresentou problemas, pois o piso é nivelado, facilitando o deslocamento. No entanto, foi destacado pela usuária a ausência de informações nas peças expostas e poucos locais de descanso - o único banco disponível não tinha altura adequada, fazendo com que precisasse de auxílio para se sentar e levantar (Figura 17).

Figura 17: Único banco disponível no museu para os usuários e ausência de informações nas peças expostas.
