**Avaliação de condições acústicas em templo católico de formato não convencional: estudo de caso na Igreja Matriz de São Lucas, em Maceió-AL**

*Evaluation of acoustic conditions in a Catholic temple of unconventional format: a case study in the Mother Church of São Lucas, in Maceió-AL*

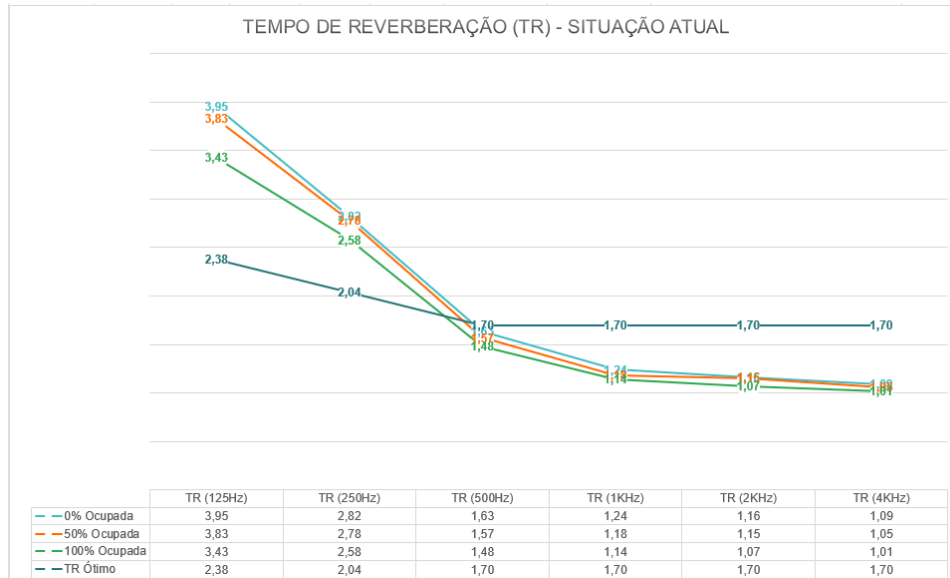
**Gráficos 01: Tempo de reverberação da Igreja de São Lucas em situação atual (sem tratamento acústico)**

De acordo com a NBR 12179 (ABNT, 1992) o tempo ótimo de reverberação para a Igreja de São Lucas, que possui cerca de 2615m<sup>3</sup>, seria de 1,7s a 500Hz. O gráfico mostra que a igreja está menos reverberante do que o ideal, além de possuir uma reverberação excessiva de frequências graves (125Hz e 250Hz).

O tempo de reverberação encontrado, aliado ao estudo da geometria acústica da igreja, demonstra que há a necessidade de aplicação de materiais refletores no teto da igreja, para direcionar o som da voz do celebrante para a nave, porém deve ser feito um controle da reverberação de sons mais graves. Além disso, seria necessário aplicar materiais absorvedores na capela e na parede oposta ao presbitério, para evitar reflexões indesejadas. Os diagramas elaborados também mostram que há vantagens no formato da igreja com relação ao comportamento das ondas sonoras devido a inclinação das paredes e teto. Espera-se que, ao decorrer da pesquisa, seja possível identificar a correta distribuição de materiais refletores e absorvedores para realização do tratamento acústico da igreja e obter dados quanto aos níveis de pressão sonora internos e externos, a fim de investigar qual a situação da Igreja de São Lucas quanto ao isolamento acústico e geração de ruído na vizinhança.

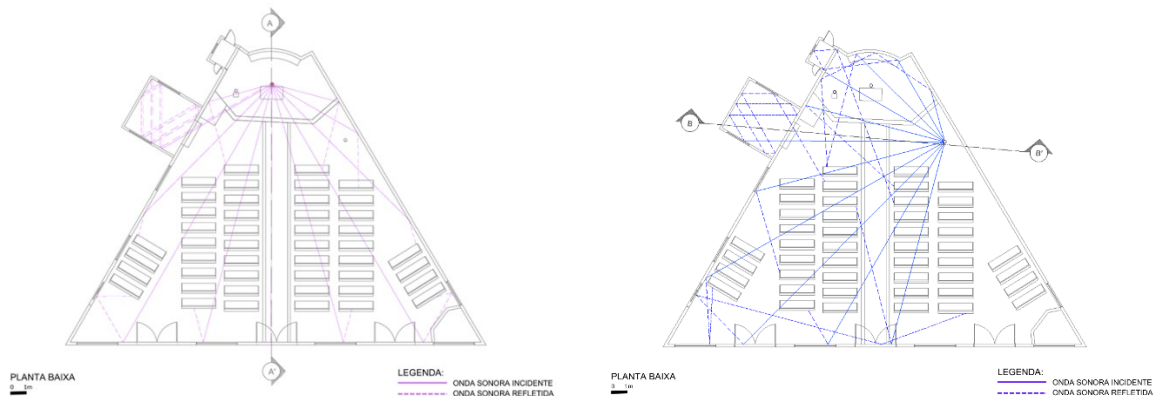
**Figuras 03 e 04: Planta baixa com geometria acústica na Igreja de São Lucas das vozes do celebrante (à esquerda) e do músico (à direita)**

As figuras mostram que a forma das paredes favorece o direcionamento da voz do celebrante para os assentos dos fiéis na nave, entretanto, a posição do músico cria reflexões difusas que não atingem todos os assentos. Ademais, nota-se a formação de repetidas reflexões dentro da capela, anexa ao lado esquerdo da nave. Os cortes mostram que a cobertura de jateamento de celulose impede a reflexão da voz do celebrante para a nave, e devido a posição do músico, sua voz é refletida para as paredes, e não para os fiéis.
