Futuro da Tecnologia do Ambiente Construído e os Desafios Globais

LEVANTAMENTO DE PROBLEMAS EM FACHADAS ASSOCIADOS À PRESENÇA DE APARELHOS DE AR CONDICIONADO E PROVÁVEIS SOLUÇÕES¹

ALBERTI JR, GILSON (1); ANTUNES, GISELLE REIS (2)

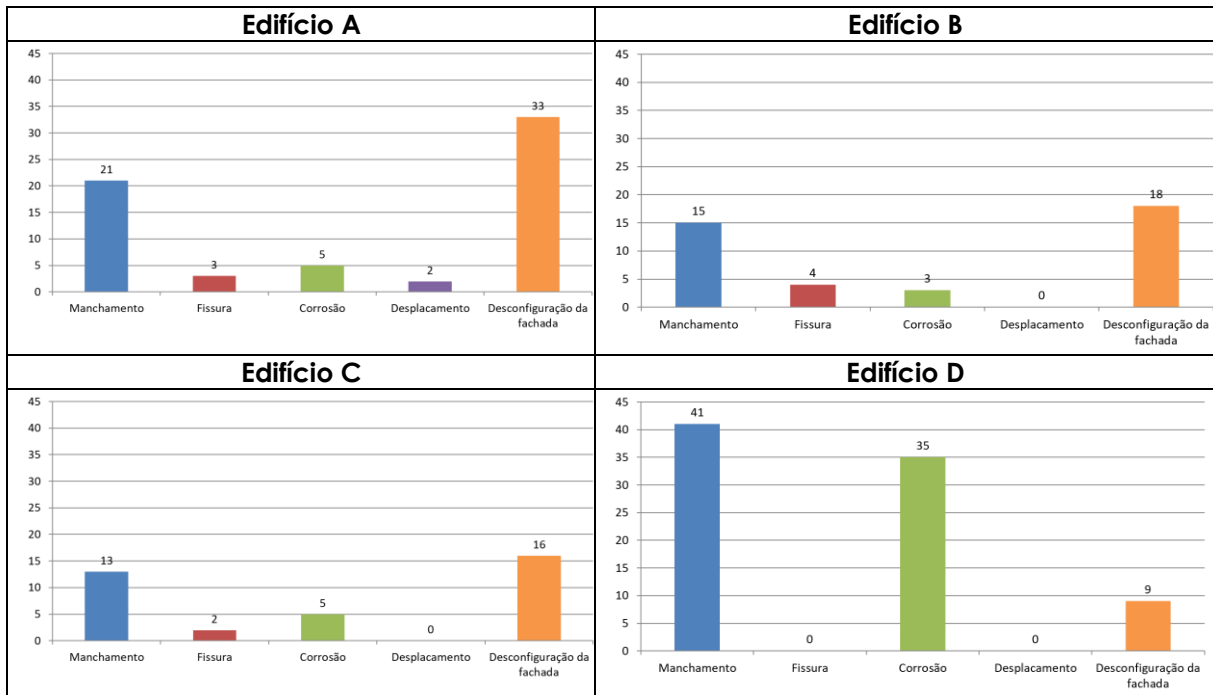
Quadro 3 – Incidência de anomalias nas edificações.

Conforme observa-se no quadro 3, os manchamentos foram detectados em todas as fachadas analisadas, tendo como principais causas as sujidades de caixas protetoras (Edifício A), problemas com sistemas de drenagem e umidade em contato com suportes metálicos em processo corrosivo (Edifícios A, B, C e D). Desta forma a melhor solução é proceder com manutenção adequada nas fachadas e nos aparelhos, fazer a correção das instalações dos drenos e optar sempre pela utilização de suportes fabricados com materiais anticorrosivos.

Já ao avaliar as fissuras (quadro 3), percebeu-se incidência de 2 casos na edificação A, 4 casos na B e 2 casos na C. Sendo que, na última, foi verificada uma possível falha no tubo de queda que fazia a coleta da água condensada de 5 aparelhos. O qual era ligado a um coletor pela infraestrutura do prédio passando por um cômodo de área úmida.

De modo geral, se percebeu que os prédios A e B, que possuem idade superior a 40 anos, possuem fissuras podendo ser geradas pela vibração dos aparelhos ou efeito da sobrecarga, bem como por movimentações higroscópicas dos materiais ou infiltrações. Para amenizar estes efeitos, a correta utilização de vergas e contra vergas contribuiria para distribuir corretamente o esforço na estrutura evitando a anomalia.

Ao serem relatados 2 casos de deslocamento no edifício A, o mais antigo da pesquisa, e que possuía detalhes na fachada que associados a um sistema de drenagem inapropriado dos condicionadores de ar, configurou-se um caso propício para tal anomalia.

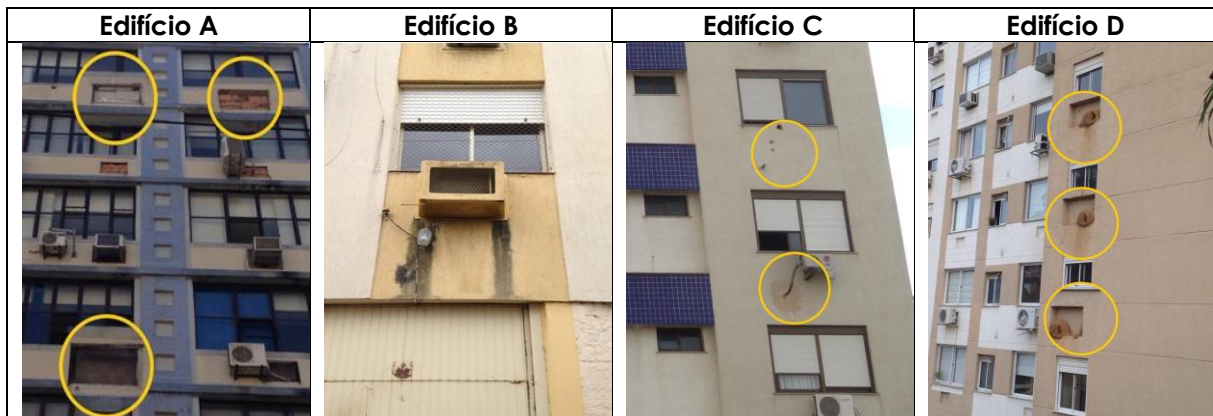
Quadro 4 – Incidência de anomalias nas edificações.

Ao se observar o aspecto estético da edificação (quadro 4), foi analisado questões de padronização da fachada. Neste sentido, foram consideradas desconfiguração partes que foram modificadas por motivo de instalação, por não haver uma convenção do condomínio ou situações diversas (caso do Edifício D). Percebeu-se a relevância deste aspecto em relação à valorização do imóvel.

desconforto visual, como tubulações e unidades condensadoras de ar condicionado. Pois essa manifestação de modo geral aparece com 76 incidências, levando em conta os quatro edifícios analisados.

Uma solução seria a utilização de brises para ocultar elementos que causam
