DIAGNÓSTICO DAS MANIFESTAÇÕES PATOLÓGICAS DA RESIDÊNCIA VILLA FRANCISCA BETTS – PASSO FUNDO, RS¹

This article's objective is to diagnose the pathological manifestations of a historical building with mortar coating of Passo Fundo (RS). Hence, all facades were analyzed, identifying the occurrence of different pathologies. From this evaluation, the manifestations are listed, as well as their respective recommended repairs and/or treatments, considering their potential causes. It was verified that the majority of the manifestations are due to the presence of humidity, lack of maintenance and degradation of microorganisms. This work has its importance in the sense of supporting related research and encouraging the recovery of the case study building.

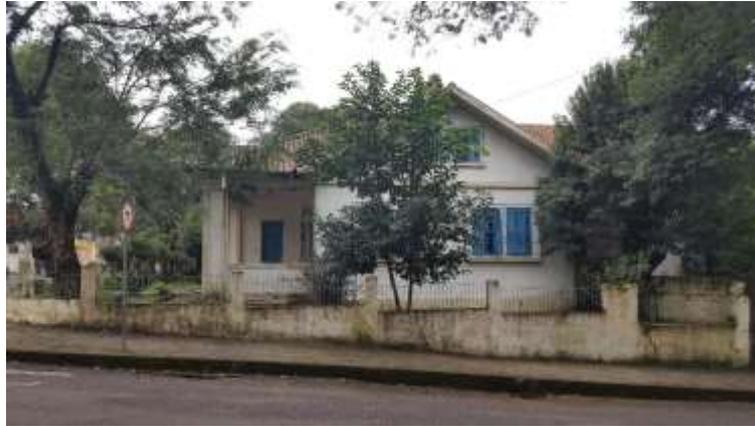
Figura 1 – Foto fachada nordeste

Com a incidência solar à nordeste e o recuo promovido por ter face voltada para uma via, a fachada recebe iluminação e ventilação, conforme é possível visualizar na figura 1. Apresenta janelas de ambientes que se caracterizam principalmente como áreas de permanência, contendo duas

suítes e a sala de estar, além disso, conta também com um sanitário e uma varanda que dá acesso para o hall.

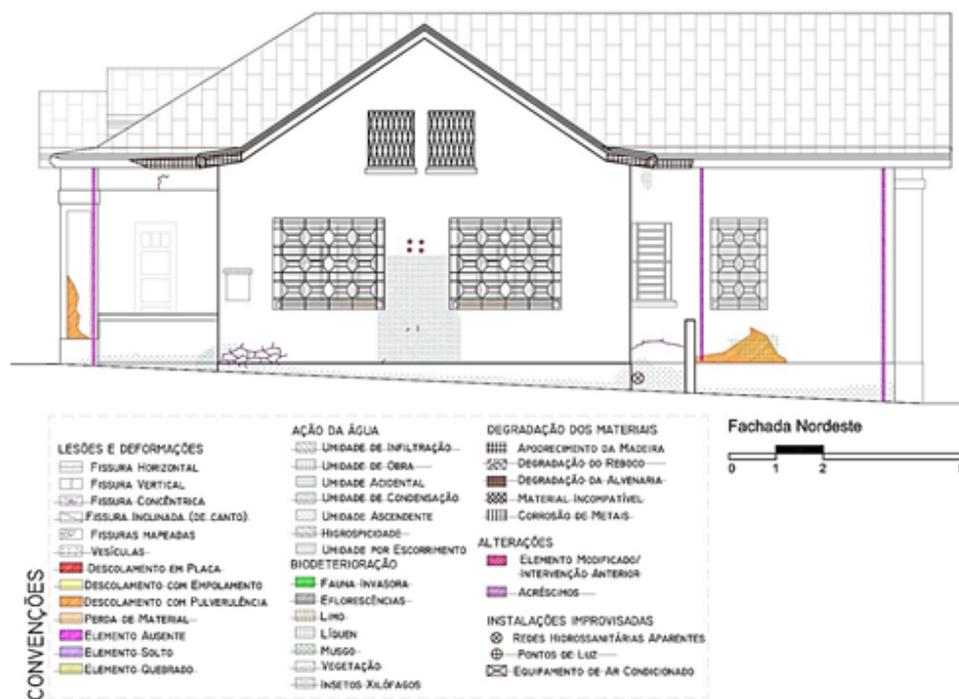
Figura 2 – Localização e descrição das manifestações patológicas

Conforme o levantamento *in loco*, a figura 2 apresenta as manifestações patológicas identificadas na fachada:

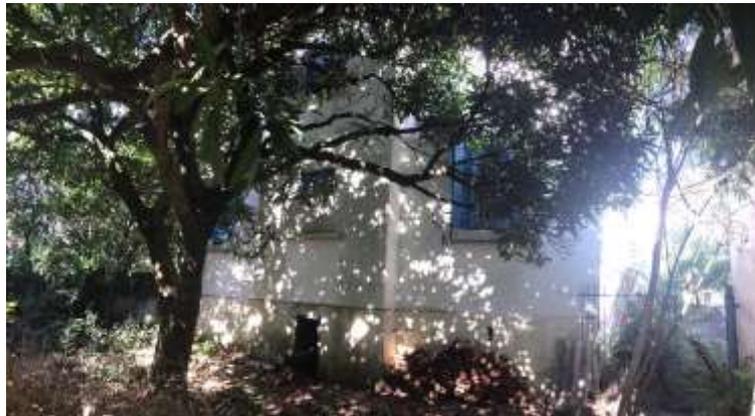
Figura 3 – Foto fachada noroeste

Apesar da boa orientação, a fachada noroeste possui praticamente toda a sua extensão em sombra, por causa da vegetação existente aos fundos do terreno. São árvores de grande porte e que não foram podadas há bastante

tempo, mantendo a fachada em condições de sombra e umidade constantes, como mostrado na figura 3.

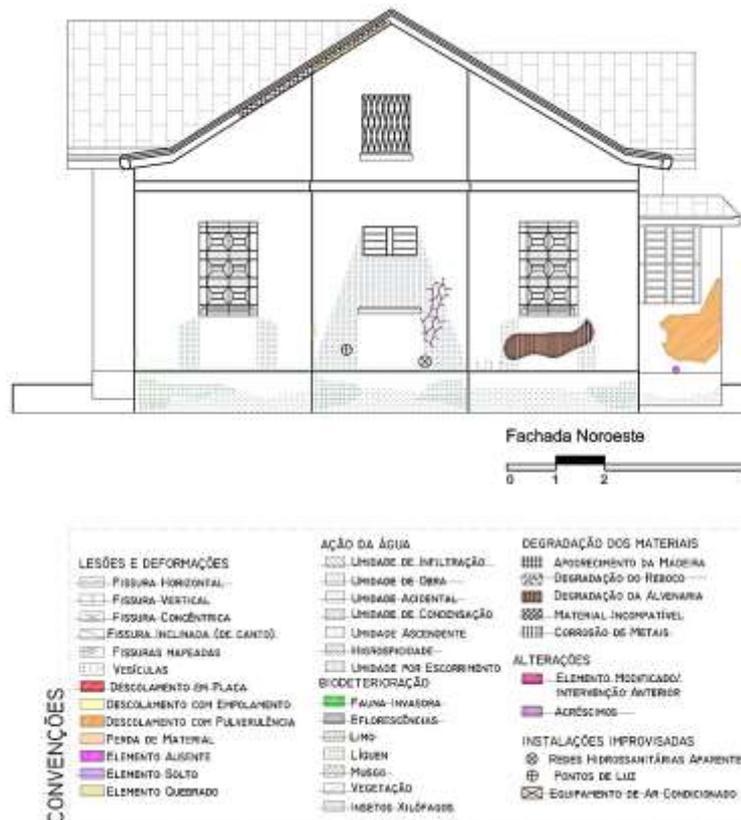
Figura 4 - Localização e descrição das manifestações patológicas

Conforme o levantamento *in loco*, a figura 4 apresenta as patologias identificadas na fachada:

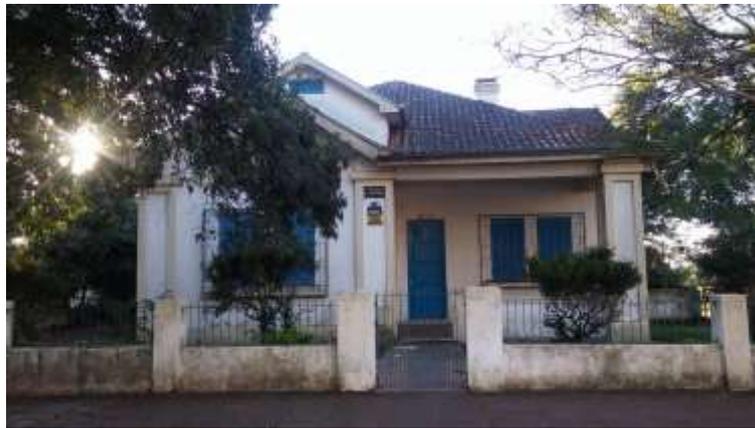
Figura 5 – Foto fachada sudeste

A fachada principal está voltada para a Rua Paissandú e contém no frontão do primeiro plano um detalhe em reboco com o nome da residência “Villa

Francisca Betts". É nesta fachada que se localiza a porta de acesso à parte de serviço da casa, evidenciado na figura 5. Os ambientes internos do pavimento térreo que estão voltados para essa orientação são: hall, sala de jantar, e área de serviço.

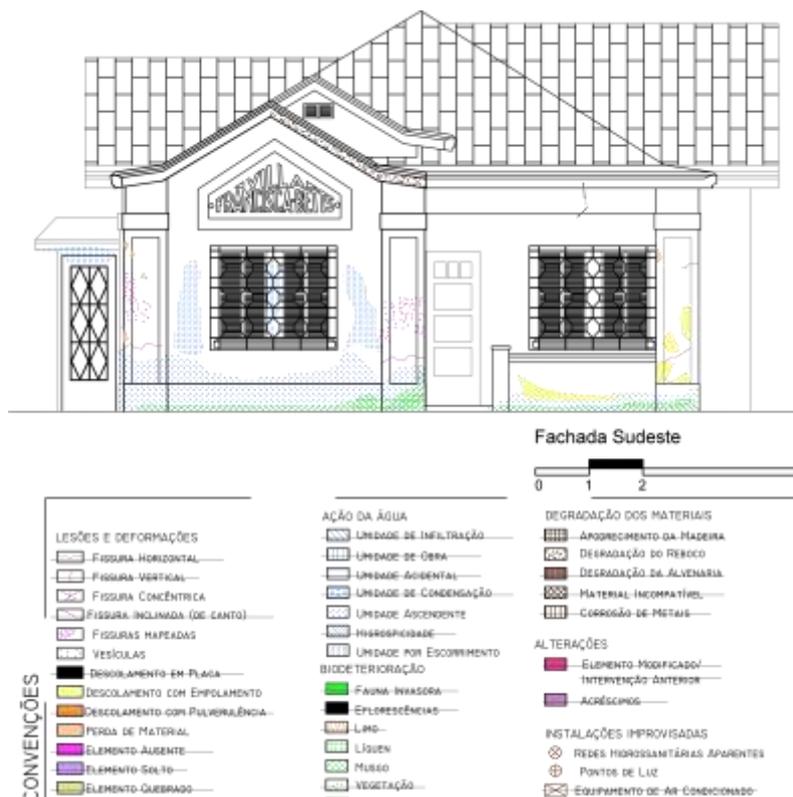
Figura 6 - Localização e descrição das manifestações patológicas

Conforme o levantamento *in loco*, a figura 6 apresenta as patologias identificadas na fachada.

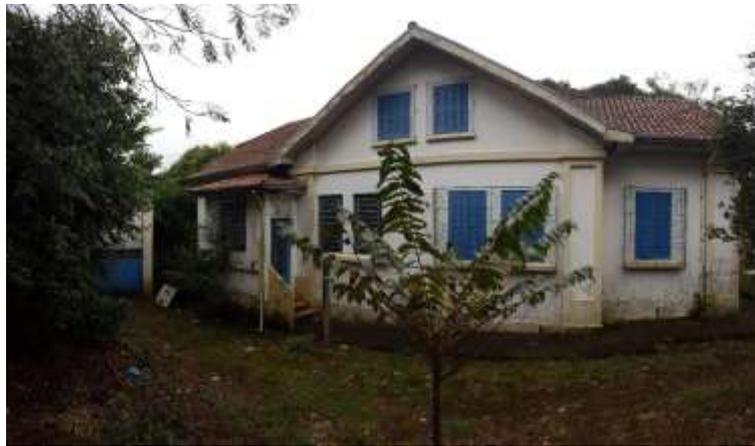
Figura 7 – Foto fachada sudoeste

Apresenta um acesso secundário e aberturas nos dois pavimentos, conforme a figura 7. Os ambientes internos do pavimento térreo que estão voltados para essa orientação são: hall, sala de jantar, cozinha, área de serviço e uma suíte.

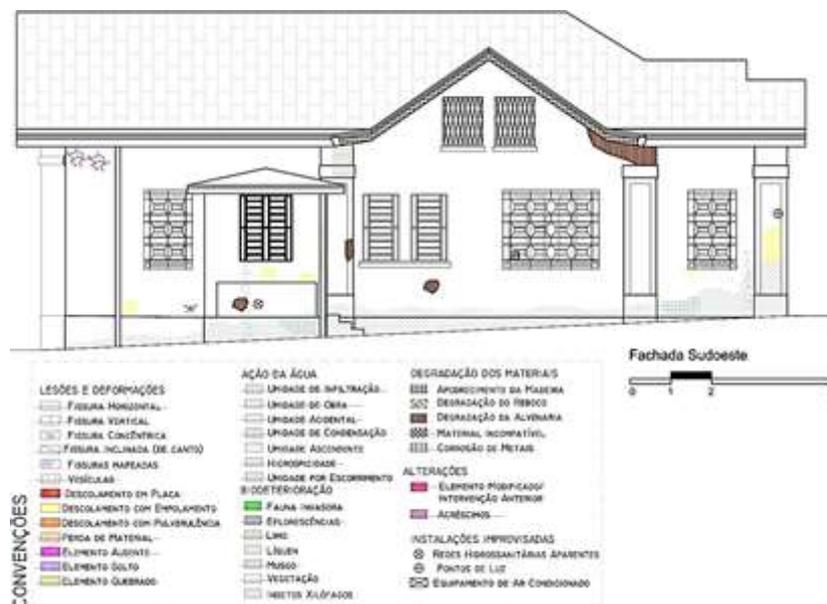
Figura 8 - Localização e descrição das manifestações patológicas

Conforme o levantamento *in loco*, a figura 8 apresenta as manifestações patológicas identificadas na fachada:
