# LEVANTAMENTO DAS MANIFESTAÇÕES PATOLÓGICAS DO PRÉDIO DA RÁDIO DA UFRGS<sup>1</sup>

<sup>1</sup> SILVA, F. T., SASSO, H. S., SCHERER, V. K., LASSEN, B. C., SAN MARTIN, J. F. F., VIER, L. A., TAMIMI, Y. W., MASUERO, A. B. Levantamento das manifestações patológicas do prédio da Rádio da UFRGS. In: ENCONTRO NACIONAL DE TECNOLOGIA DO AMBIENTE CONSTRUÍDO, 17., 2018, Foz do Iguaçu. **Anais...** Porto Alegre: ANTAC, 2018.

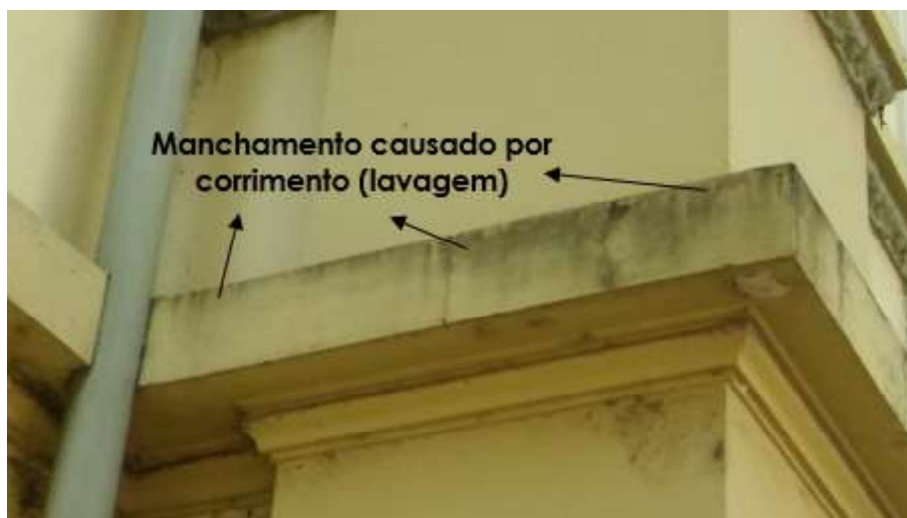
A poluição dos centros urbanos também é fator preponderante no depósito e aderência de sujeidade na edificação. Há ocorrência de manchas escorridas provenientes da lavagem por água pluvial de deposições particulares no revestimento (Figura 7).

Figura 7 — Manchamento por sujeidade

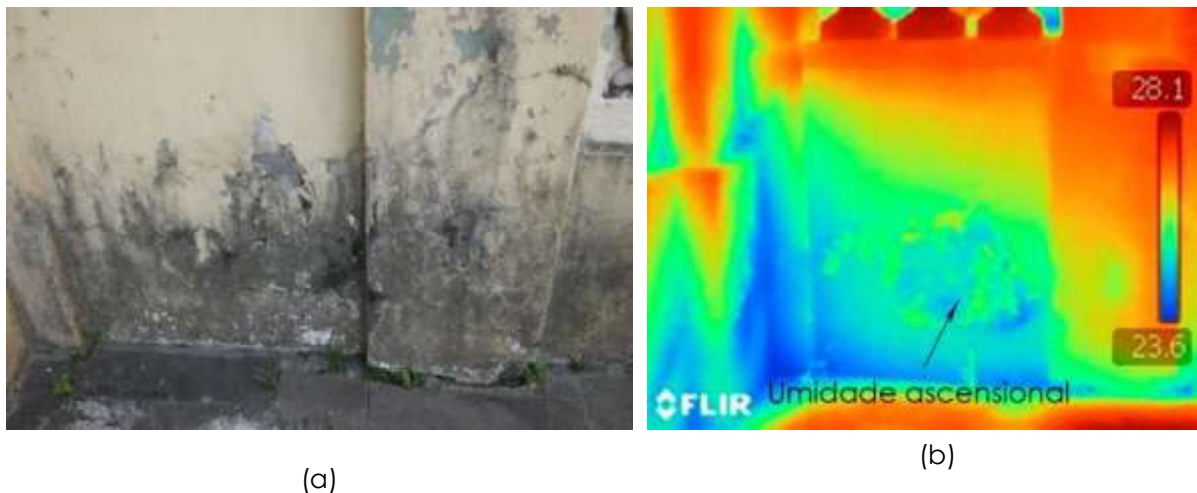
Outros manchamentos encontrados, caracterizados por seu aspecto escuro, decorrem do acúmulo de umidade próxima ao solo e às tubulações. Verificou-se umidade ascensional ao longo da base da edificação, indicada com menor temperatura na termografia (Figura 8). Nesse processo, a água ascende pelas paredes porosas por capilaridade, podendo conduzir sais solúveis (SHIRAKAWA<sup>2</sup>, 1995 *apud* RIBEIRO *et al.*, 2016).

Figura 8 — Manchamento por umidade em imagem real (a) e termográfica (b)

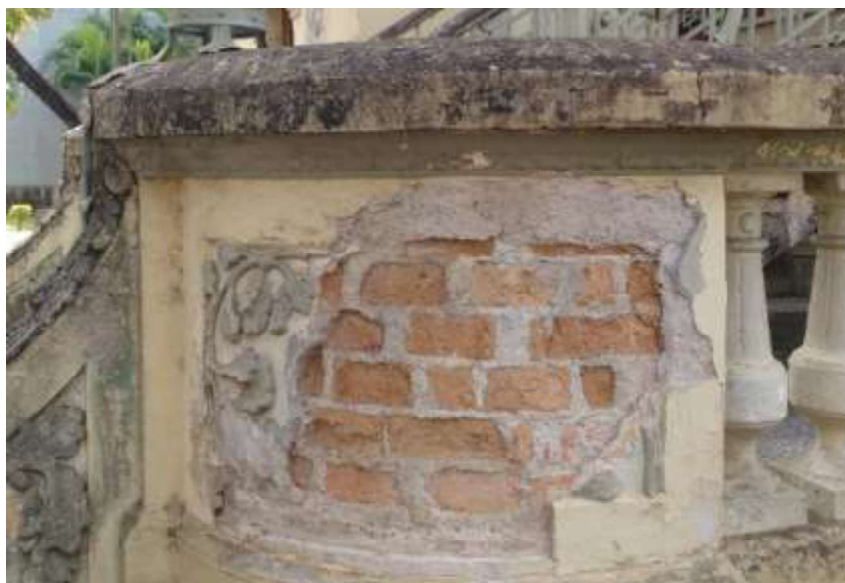
Dependendo do grau de ruptura, o revestimento pode estar descolado ou deslocado. No primeiro caso, só é possível a identificação através de percussão ou termografia. No segundo, ele é evidente (BAUER<sup>3</sup>, 2008 *apud* FERREIRA; GARCIA, 2016, p. 18). Há deslocamento na região da escadaria, cuja causa pode estar associada à presença de sais, conforme levantamento visual (Figura 9).

Figura 9 — Deslocamento por possível presença de sais

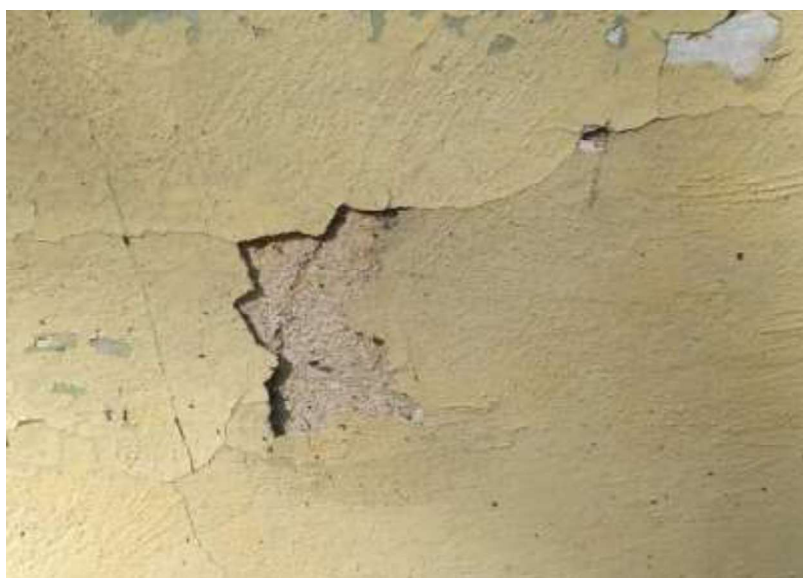
Descolamentos também ocorrem em níveis superficiais do revestimento externo, agindo sobre a pintura e escamando-a (Figura 10). Esse fenômeno pode ser causado pela má aderência entre camadas (TERRA, 2001).

Figura 10 — Descolamento de pintura

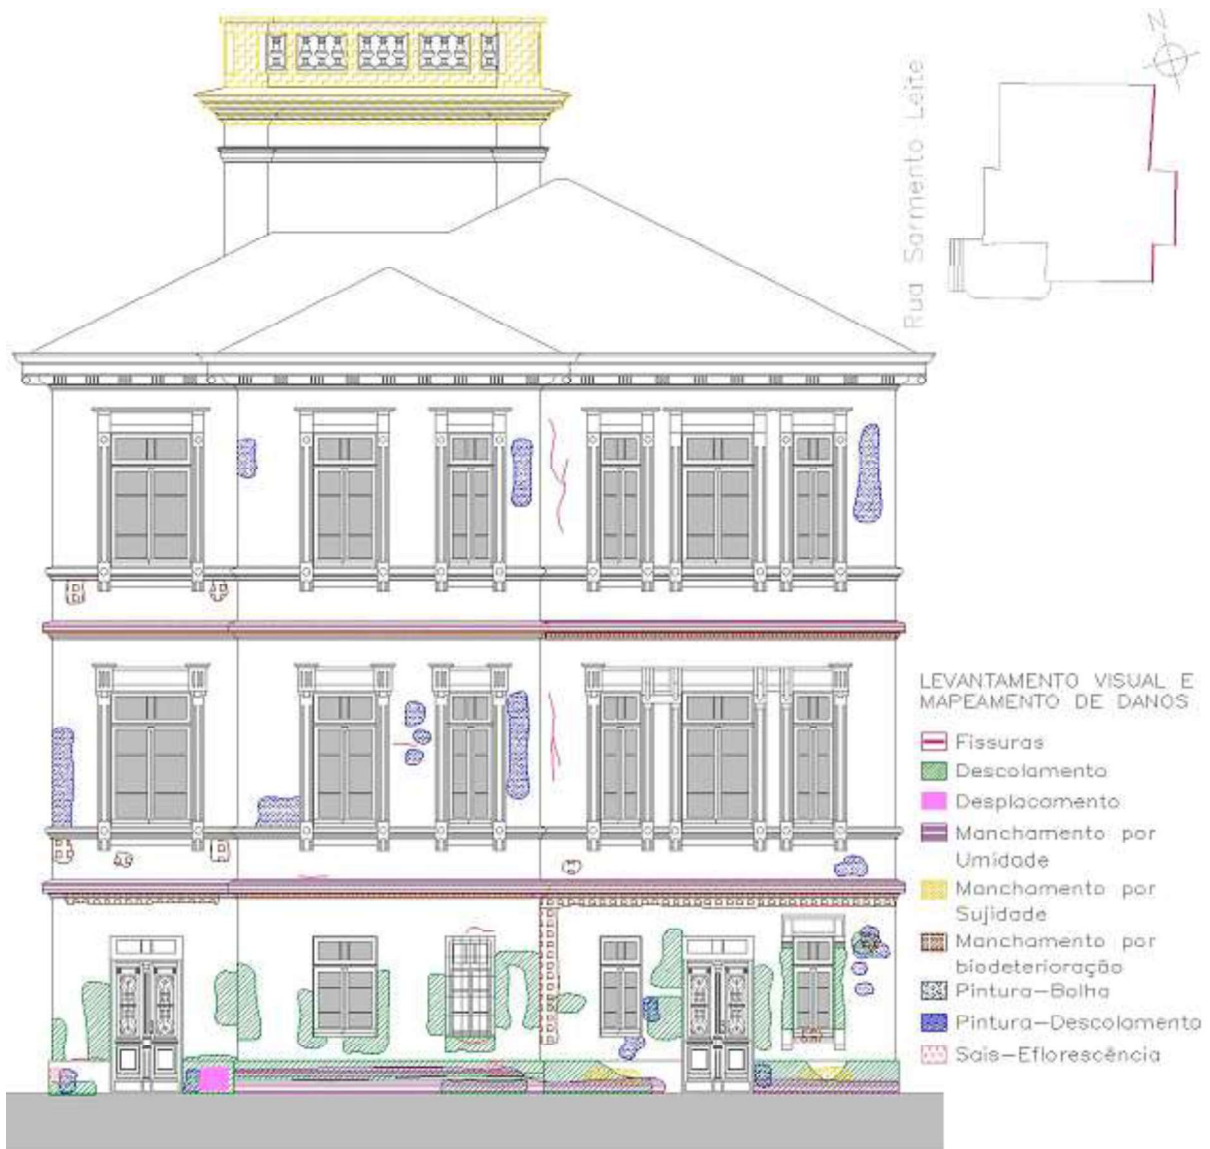
Ladeada por árvores, possui pouca incidência solar, propiciando o aparecimento de manifestações. Devido a este sombreamento, percebe-se que o desenvolvimento de umidade e agentes biológicos são favorecidos (Figura 11).

Figura 11 — Levantamento visual da fachada sudeste

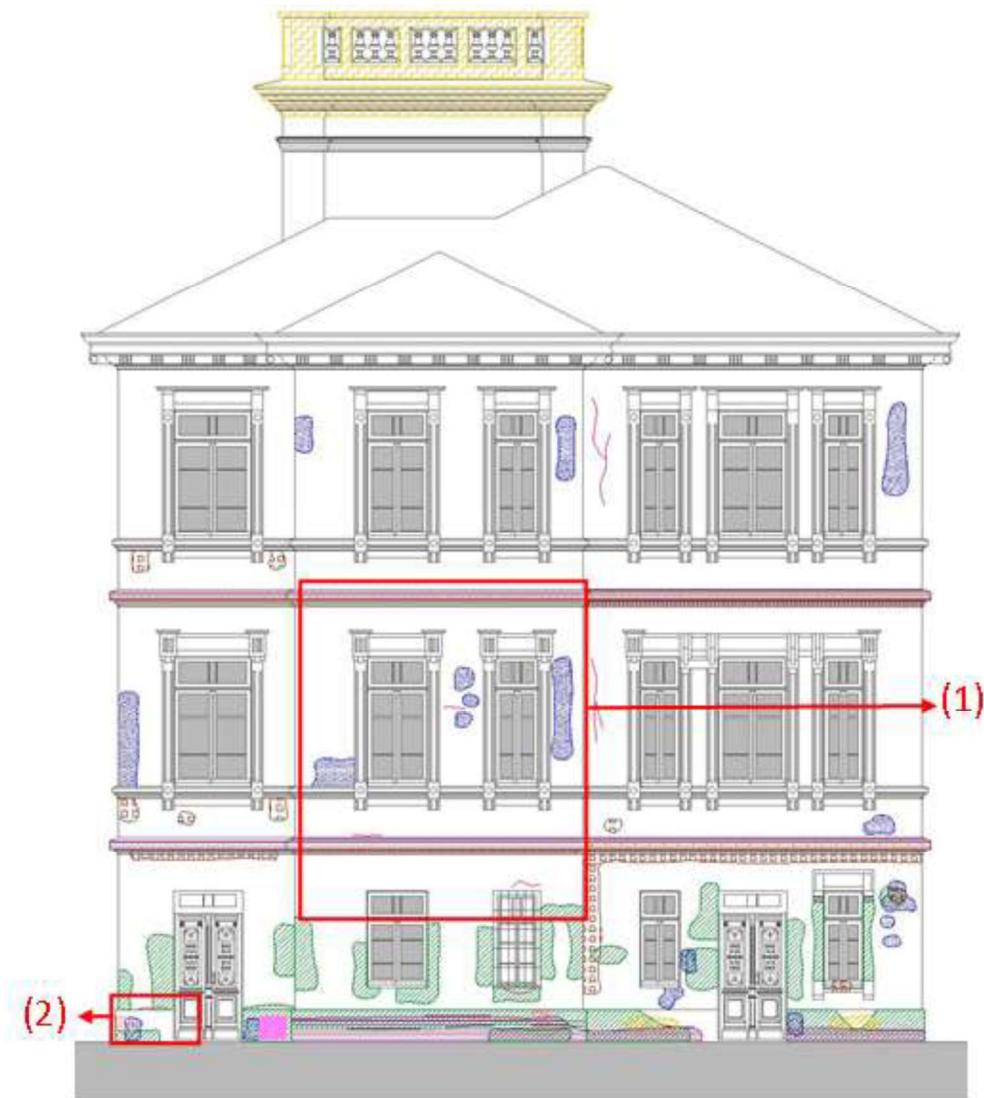
Através de detalhamento da fachada (Figura 12) observaram-se manifestações de manchamentos por umidade e sujidade, descolamentos e bolhas na pintura, fissuras e descolamentos do revestimento - confirmado através de bolsões de ar em imagem termográfica (Figura 13). Além destes, localizou-se uma área deslocada próxima ao seu limite sul (Figura 14), região com possível presença de sais e umidade abundante próximo a tubulações e aparelhos de ar-condicionado.

Figura 12 — Detalhamento da fachada sudeste

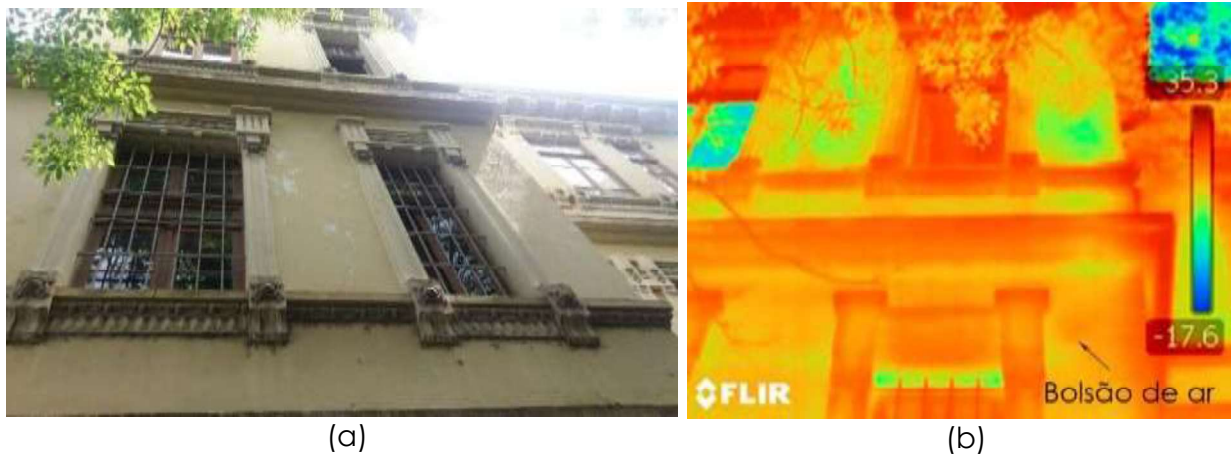
Figura 13 — Detalhe (1) da fachada; imagem real (a) e termográfica (b)

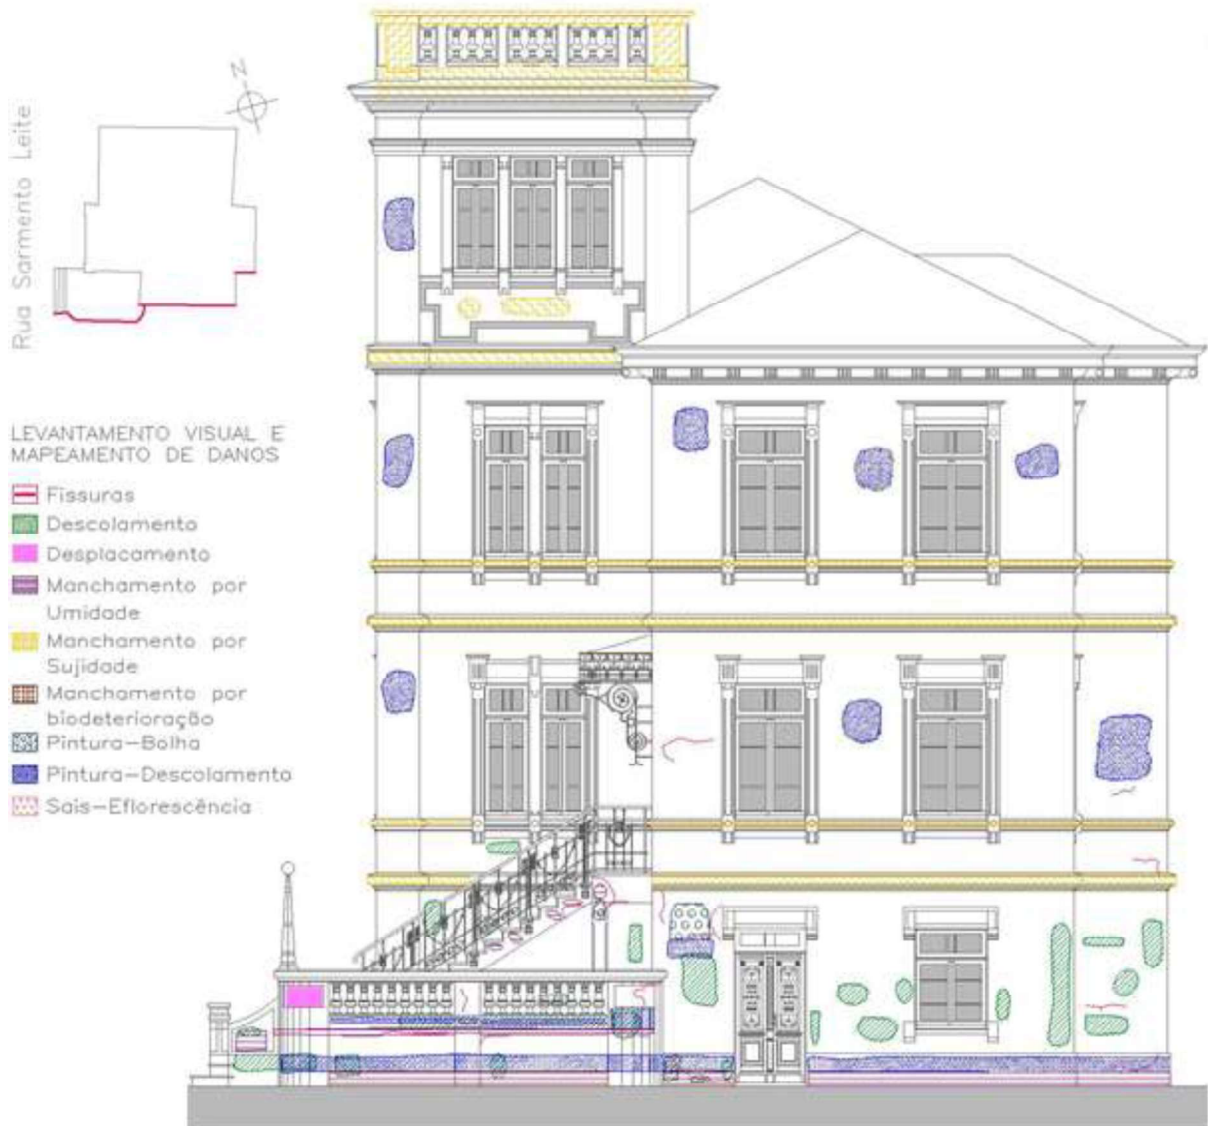
Possui baixa incidência solar, mas sem vegetação próxima. Em análise visual (Figura 15), com detalhamento na Figura 16, perceberam-se manchamentos de umidade em sua extensão inferior e pontos específicos de bolsões de ar (Figuras 17 a 20).

Figura 15 — Levantamento visual da fachada sudoeste

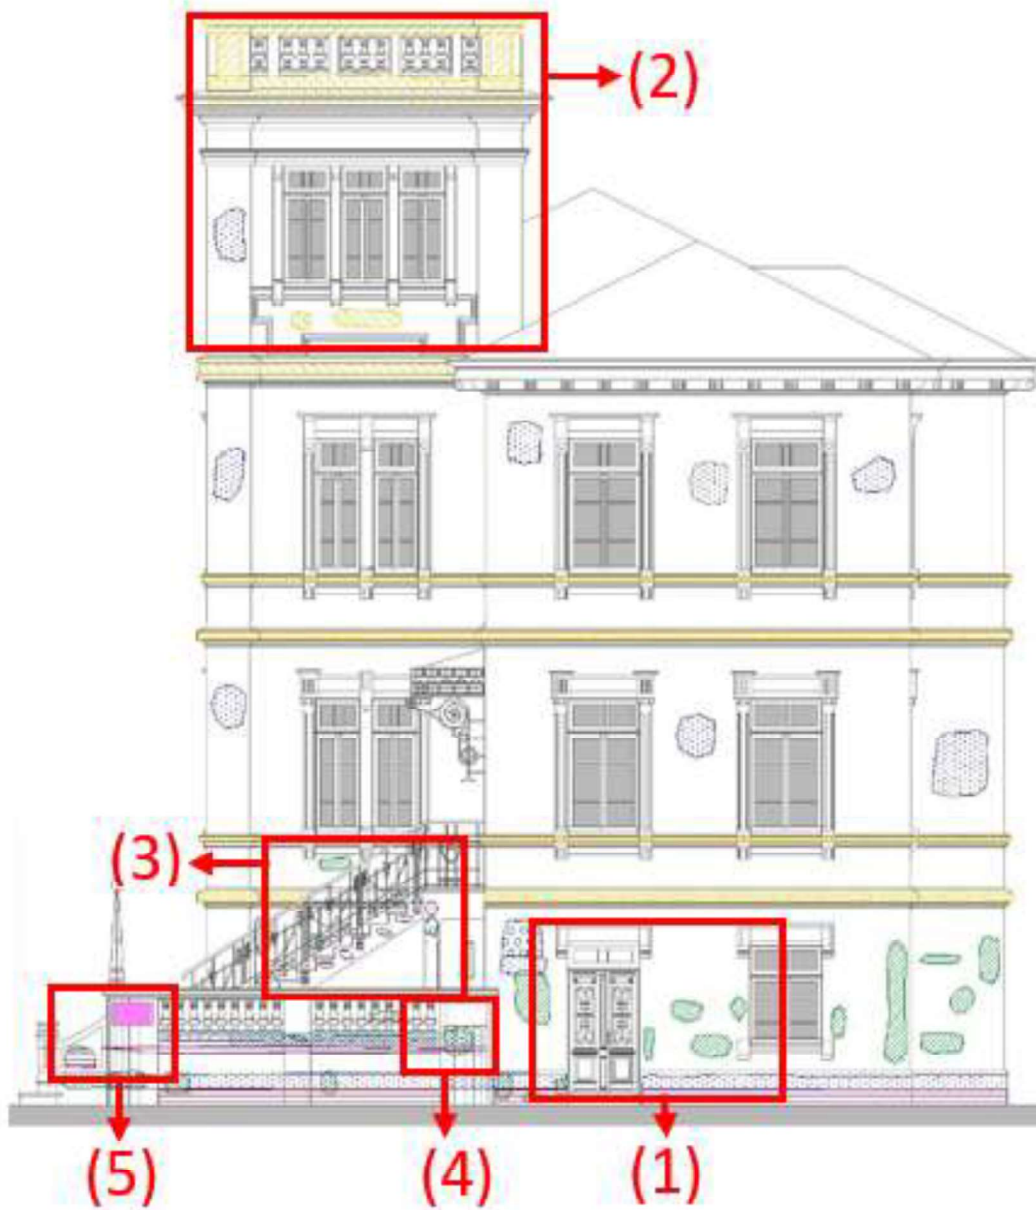
Figura 16 — Detalhamento da fachada sudoeste

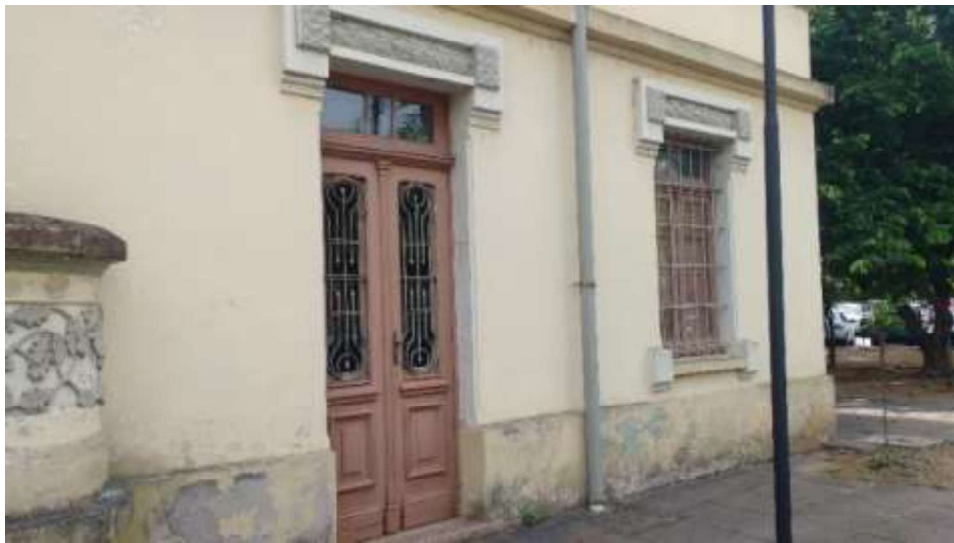
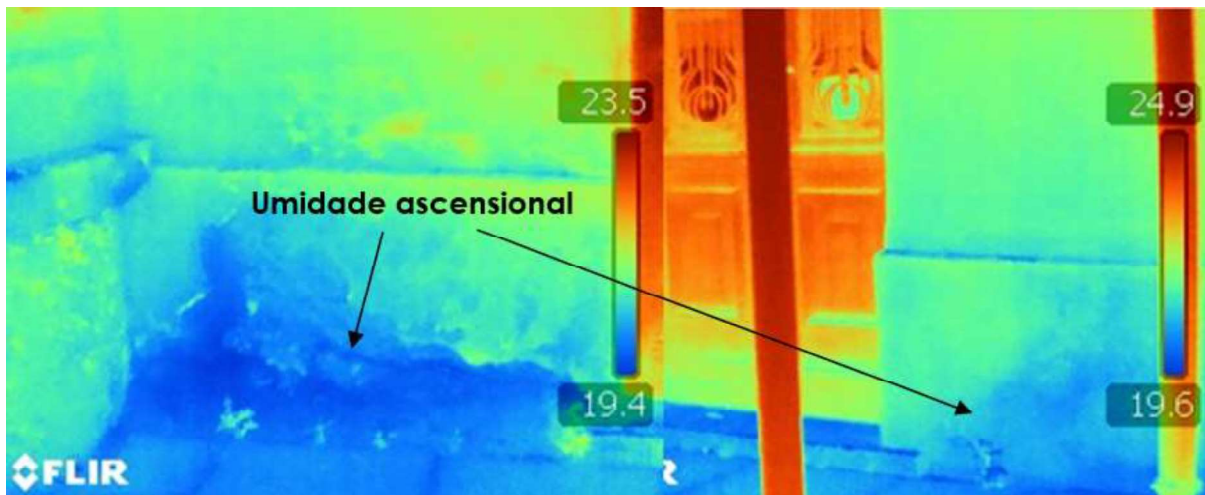
Figura 17 — Detalhe (1) da fachada; imagem real (a) e termográfica (b)

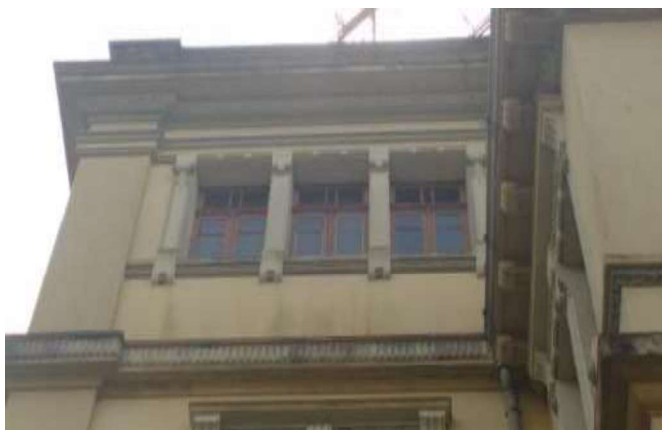
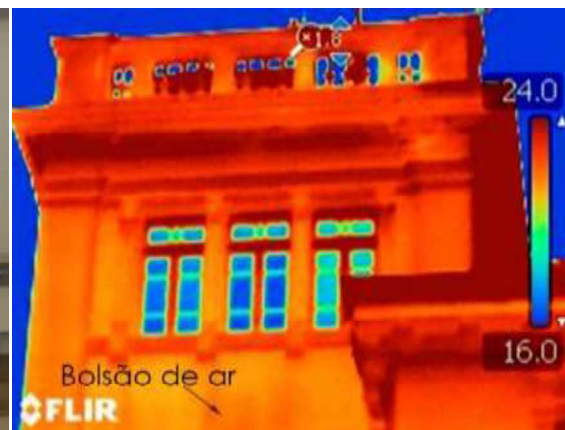
Figura 18 — Detalhe (2) da fachada; imagem real (a) e termográfica (b)

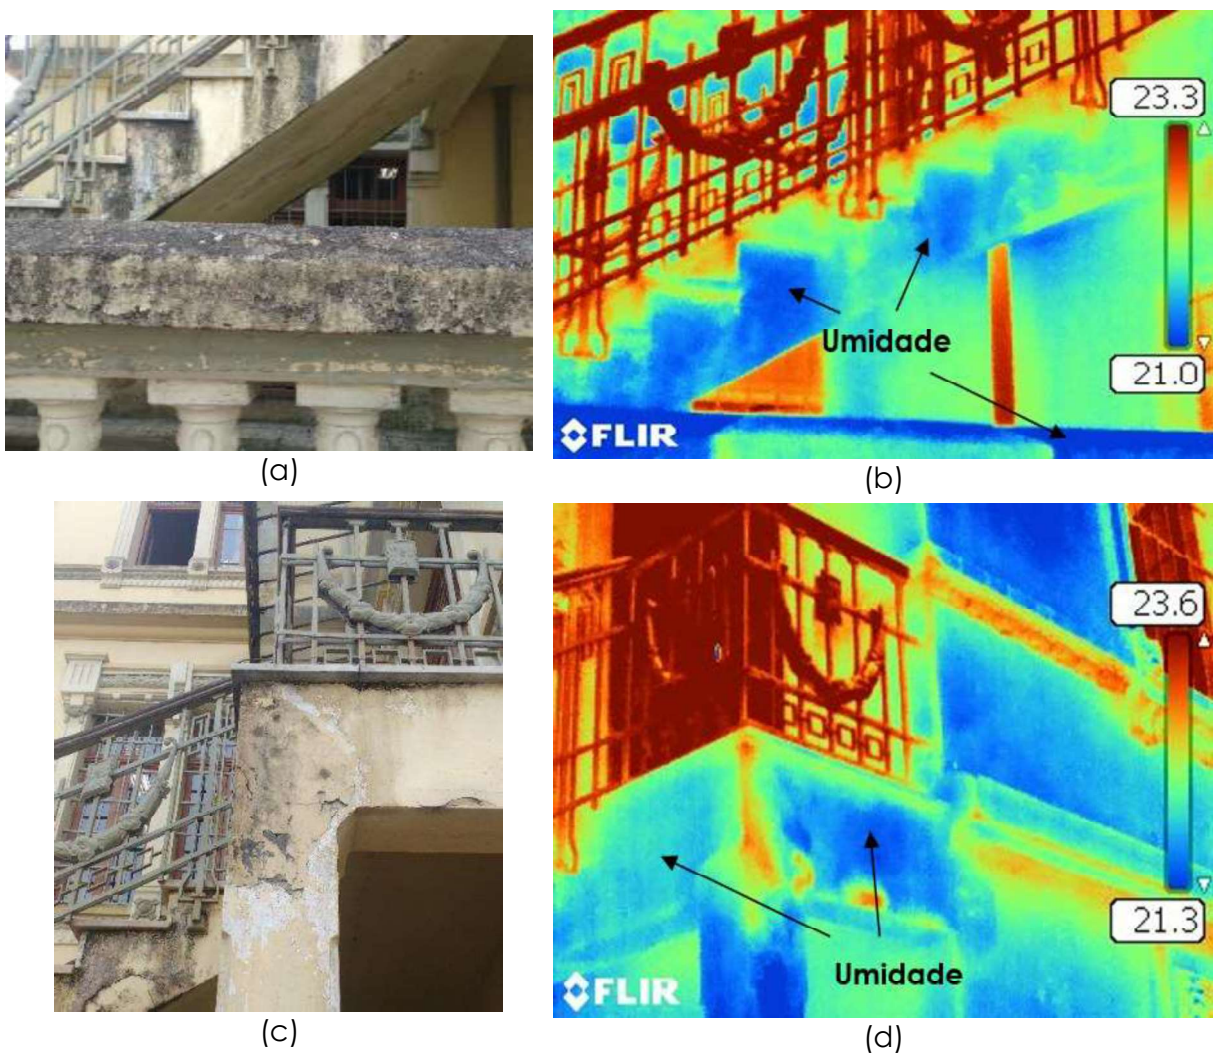
Foi observada uma região de deslocamento junto à sua lateral (Figura 21) com provável influência de sais considerando a aparência pulverulenta da argamassa, e manchamento por escorrimento de sedimentos devido à ausência de pingadeira na lateral dos degraus (Figura 19). Além disso, foram evidenciadas grandes extensões de descolamento de revestimento e de pintura, fissuras e sujeidade.

Figura 19 — Detalhe (3) da fachada; imagens reais (a)(c) e termográficas (b)(d)

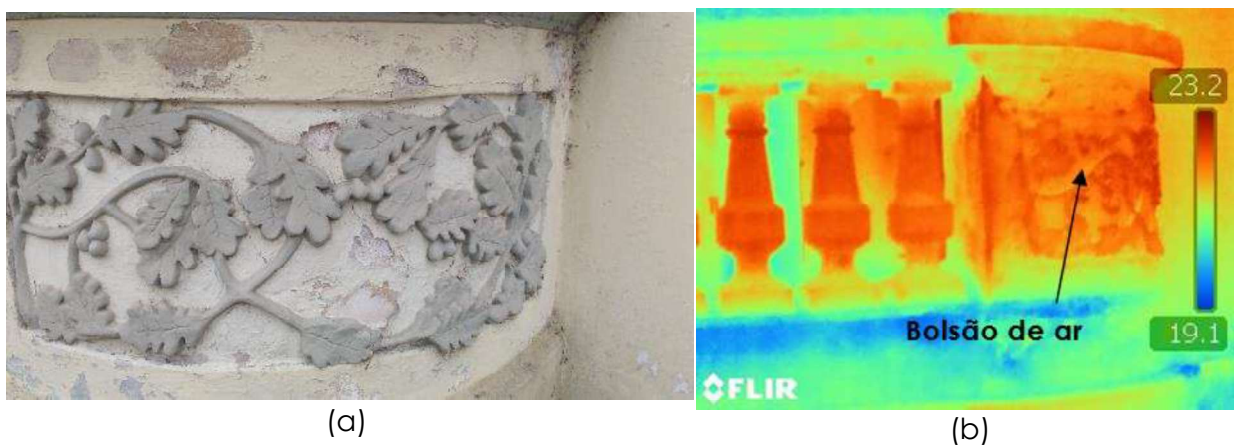
Figura 20 — Detalhe (4) da fachada; imagem real (a) e termográfica (b)

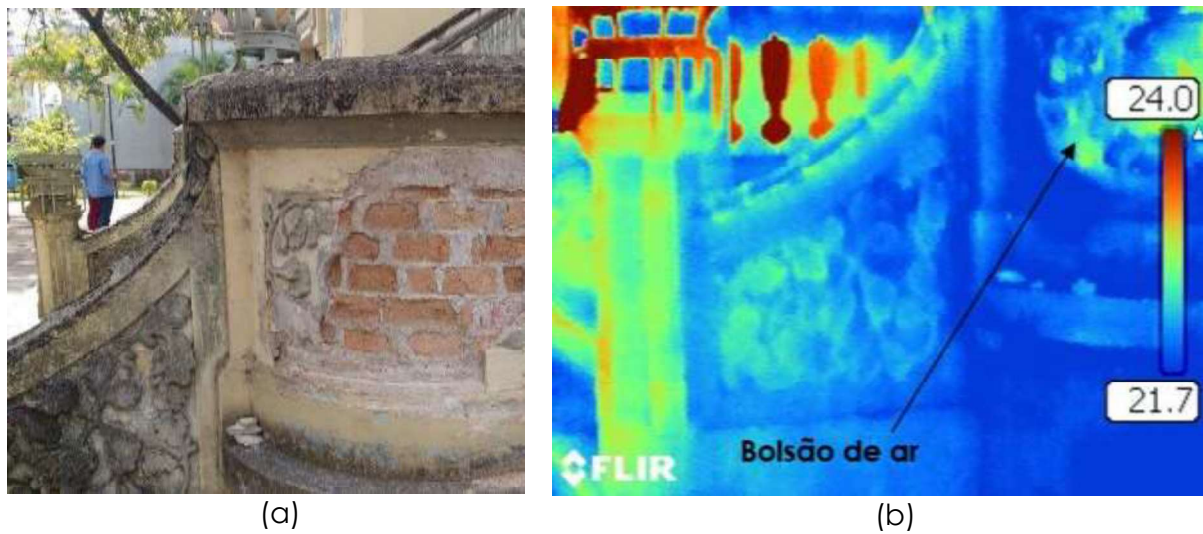
Figura 21 — Detalhe (5) da fachada; imagem real (a) e termográfica (b)

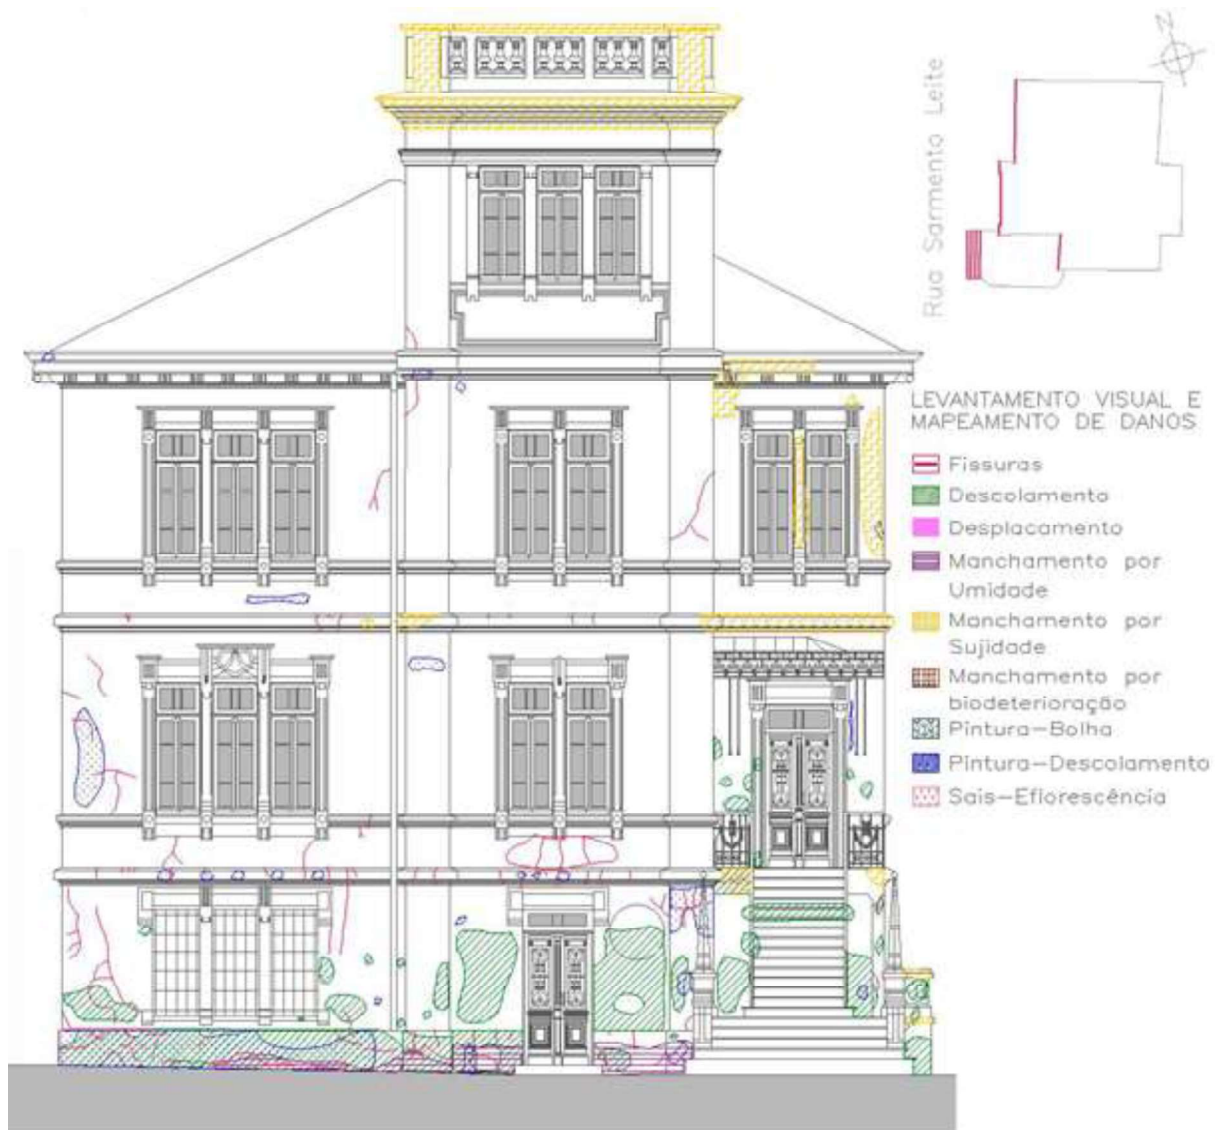
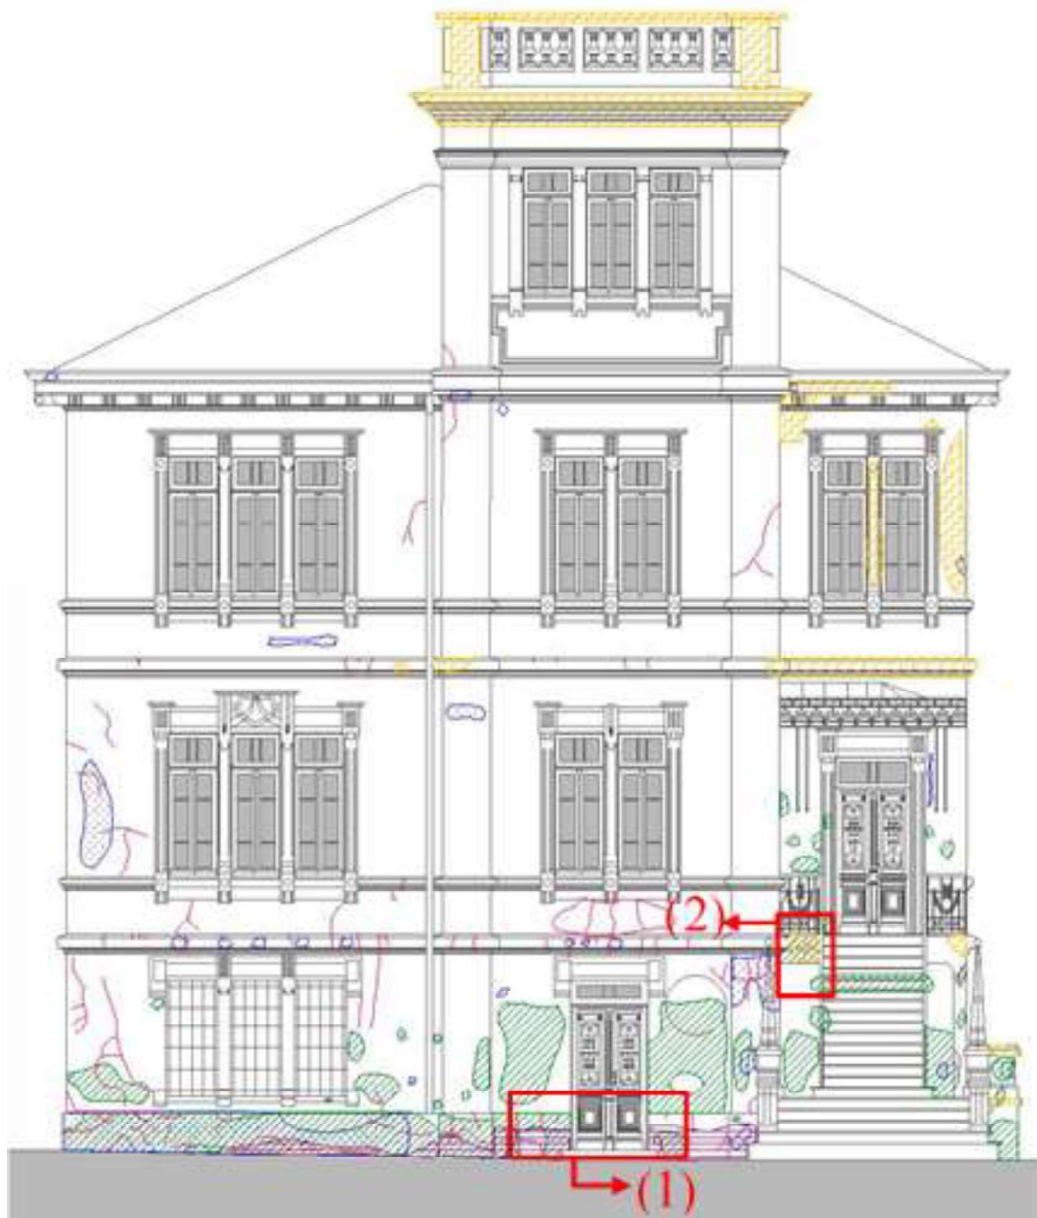
Esta fachada (Figuras 22 e 23) apresenta elevada incidência solar, sendo as principais manifestações descolamento de pintura e de revestimento e manchamentos por umidade e sujeira em sua base e nos seus frisos (Figura 24). A termografia permitiu verificar a provável existência de argamassa mais recente no revestimento, próximo à escadaria (Figura 25). Também apresenta numerosas fissuras em sua extensão.

Figura 22 — Levantamento visual da fachada noroeste

Figura 23 — Detalhamento da fachada noroeste

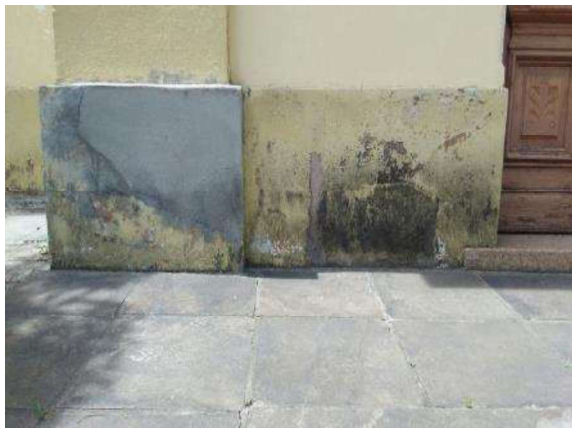
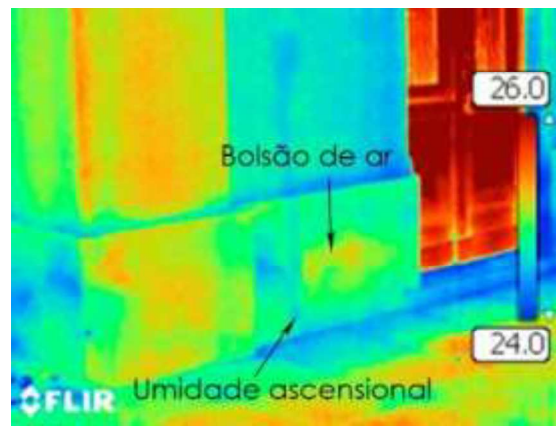
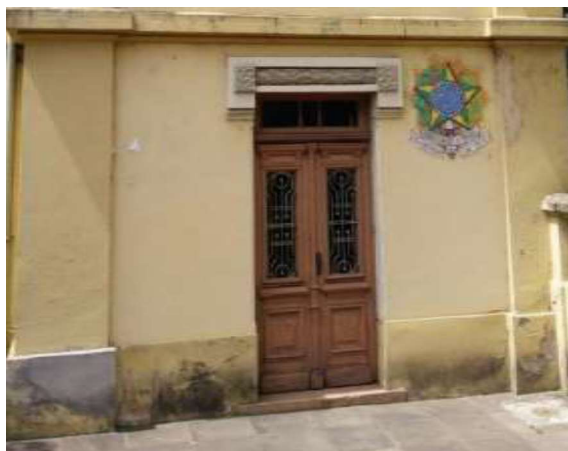
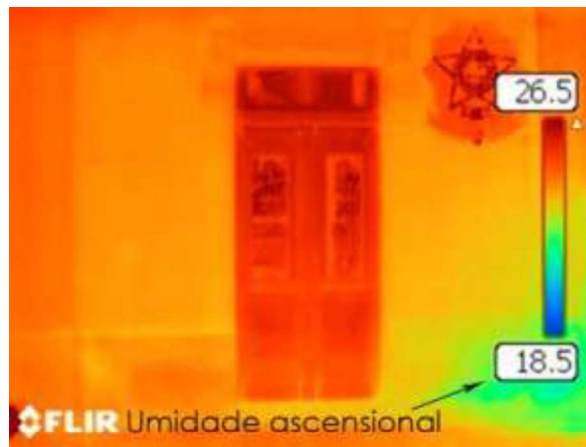
Figura 24 — Detalhe (1) da fachada; imagens reais (a)(c) e termográficas (b)(d)

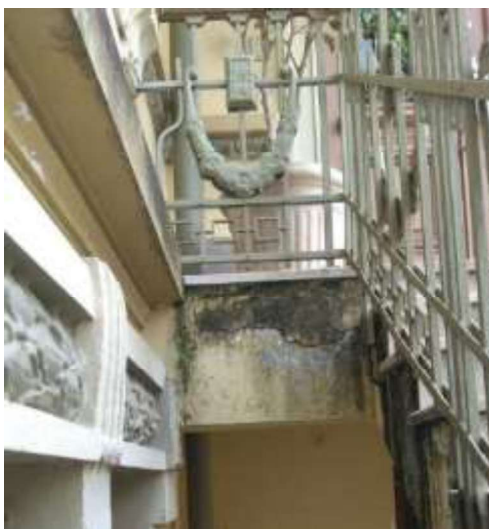
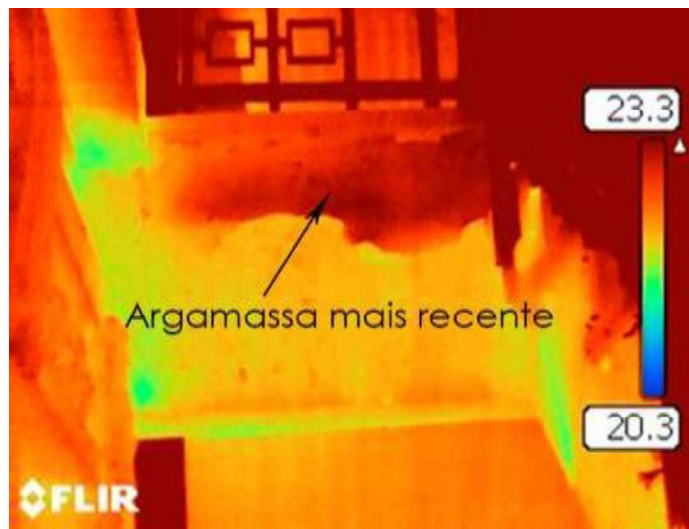
Figura 25 – Detalhe (2) da fachada; imagem real (a) e termográfica (b)

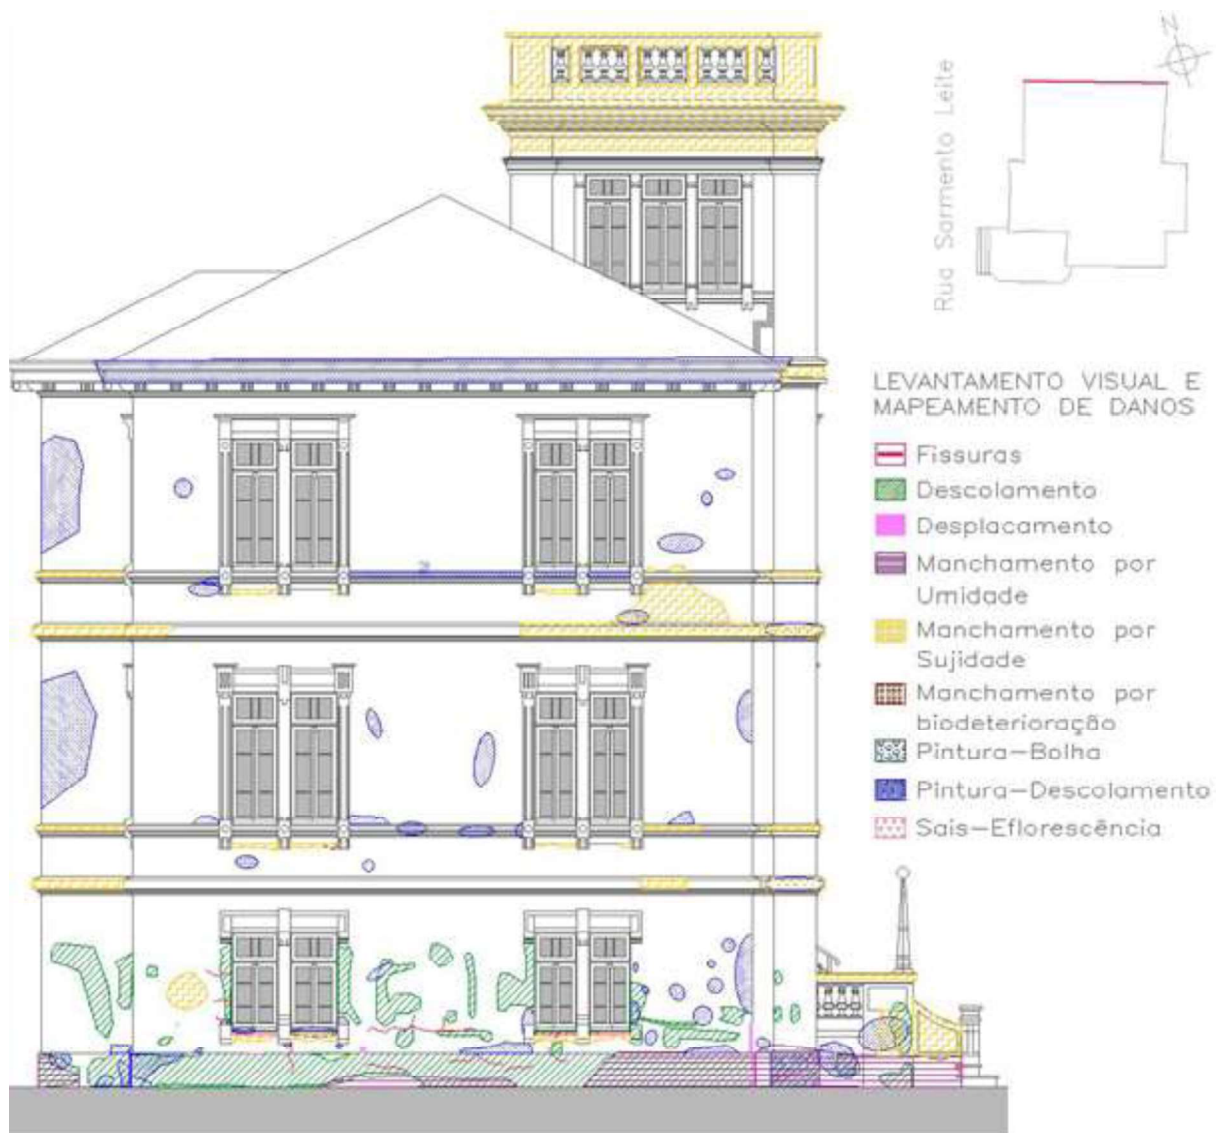
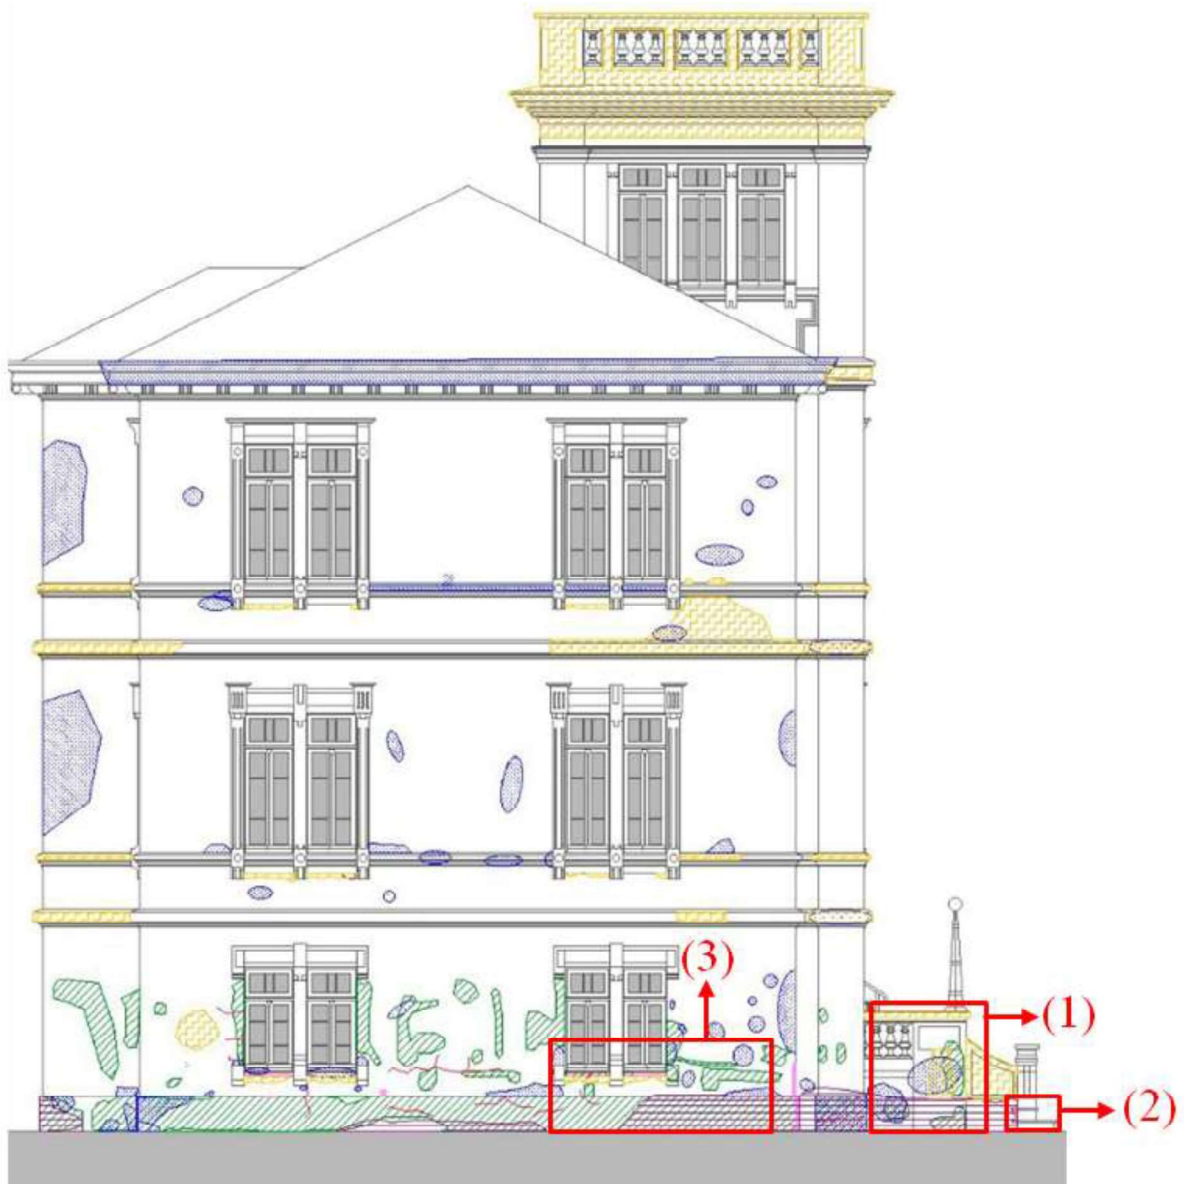
Esta fachada (Figuras 26 e 27) é a com maior incidência solar. Dentre suas manifestações patológicas, podem ser citadas descolamento de pintura, de revestimento e manchamento por sujeidade em grandes áreas da superfície, com locais pontuais de deslocamento do revestimento próximo às laterais da fachada (figuras 28 e 29) e esquadrias e extremidade inferior (Figura 30).

Figura 26 — Levantamento visual da fachada nordeste

Figura 27 — Detalhamento da fachada nordeste

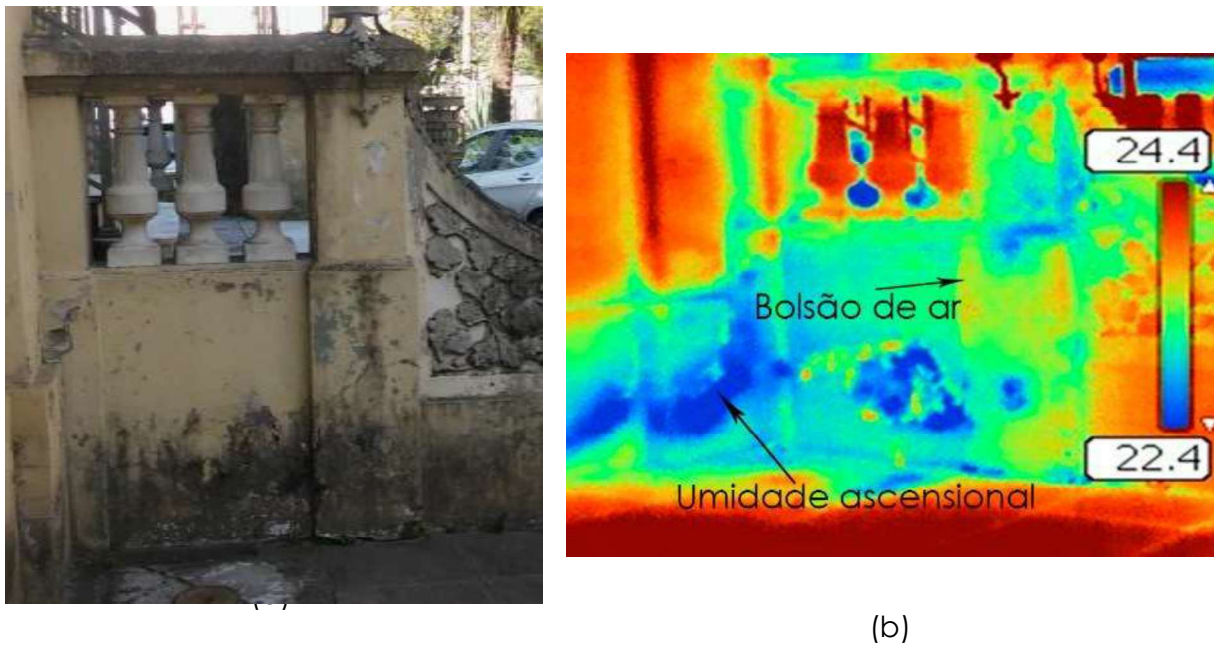
Figura 28 — Detalhe (1) da fachada; imagem real (a) e termográfica (b)

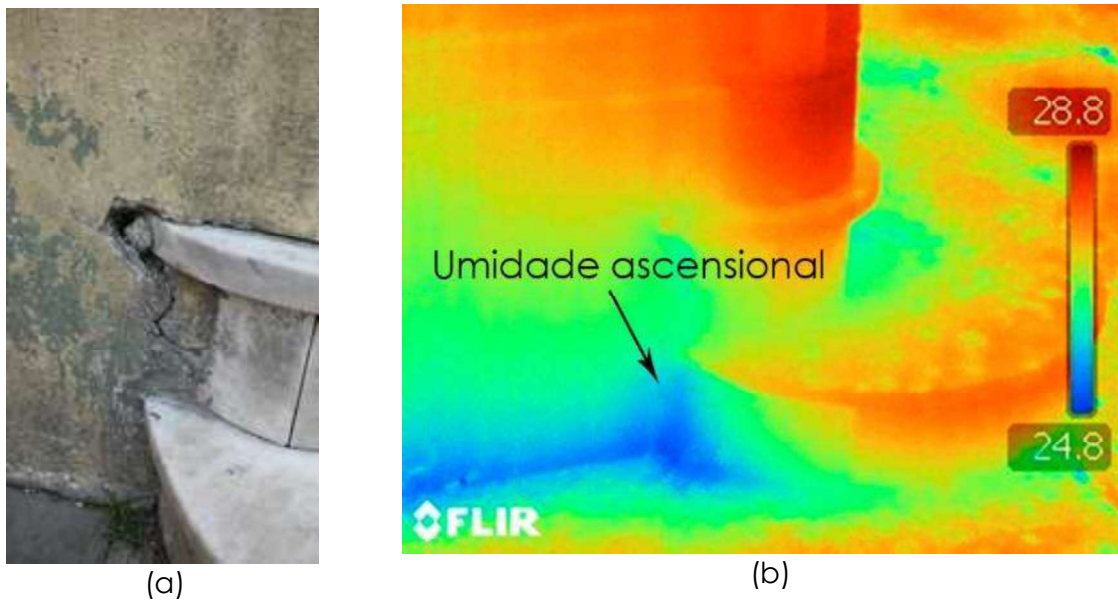
Figura 29 — Detalhe (2) da fachada; imagem real (a) e termográfica (b)

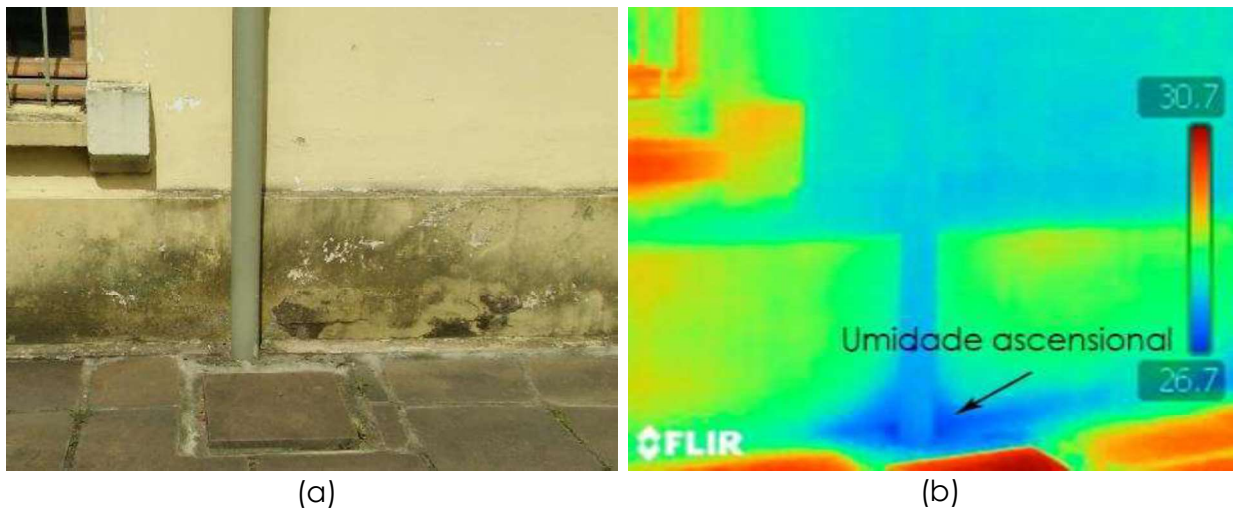
Figura 30 — Detalhe (3) da fachada; imagens reais (a) e termográficas (b)
