DIAGNÓSTICO DE MANIFESTAÇÕES PATOLÓGICAS DE FACHADAS DE UMA RESIDÊNCIA DE DOIS PAVIMENTOS NA CIDADE DE PASSO FUNDO - RS¹

GATTERMANN, L., Universidade Federal do Rio Grande do Sul, email: liliany.silva@imed.edu.br;
MASUERO, A. B., Universidade Federal do Rio Grande do Sul, email:
angela.masuero@ufrgs.br; NOVELLO, M., Universidade Federal do Rio Grande do Sul, email:
marines.novello@imed.edu.br; SANTOS, M., Universidade Federal do Rio Grande do Sul, email:
mariana.santos@imed.edu.br

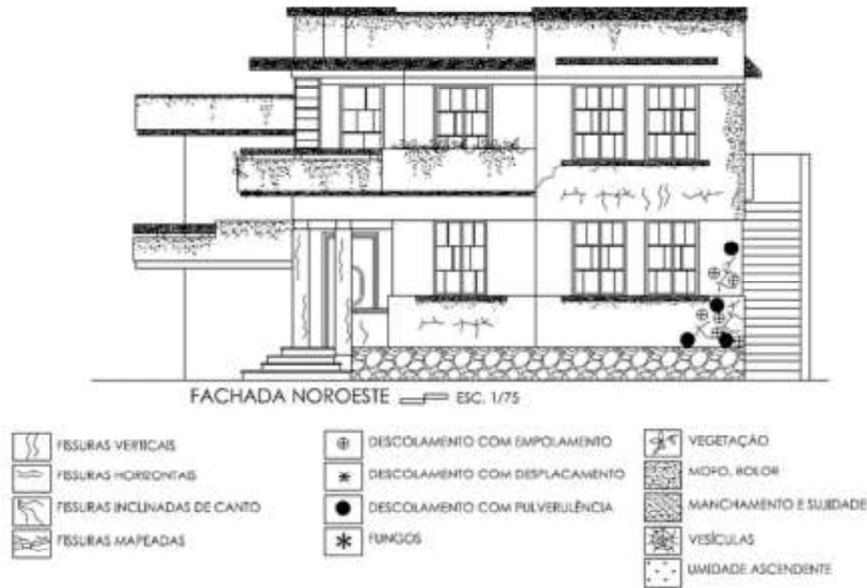
Figura 5: Levantamento gráfico das patologias encontradas na fachada noroeste

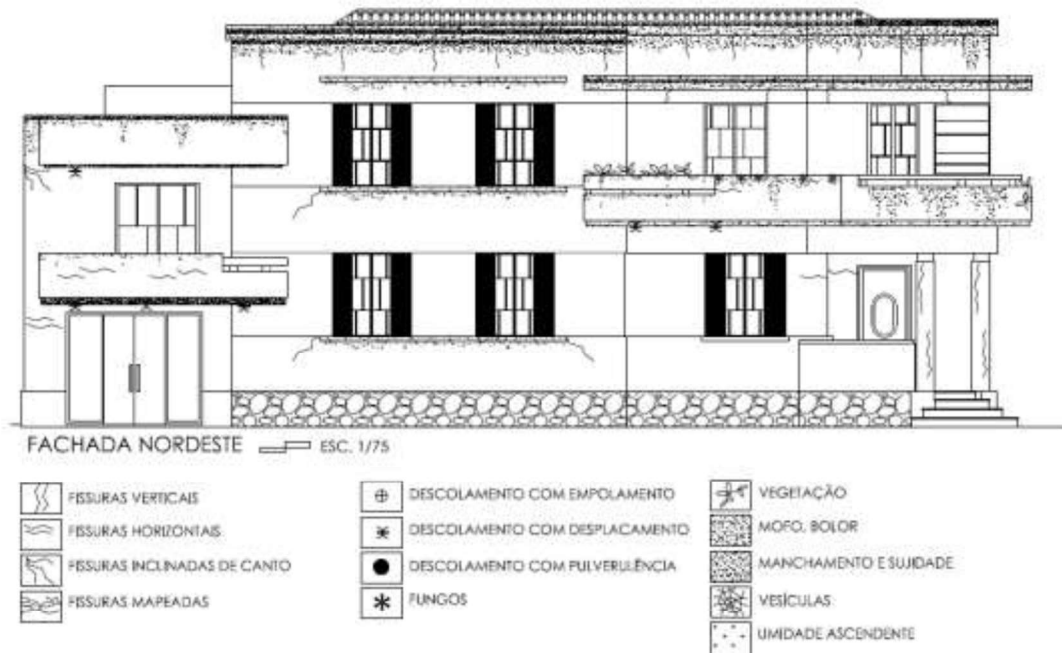
Figura 6: Levantamento gráfico das manifestações patológicas encontradas na fachada nordeste

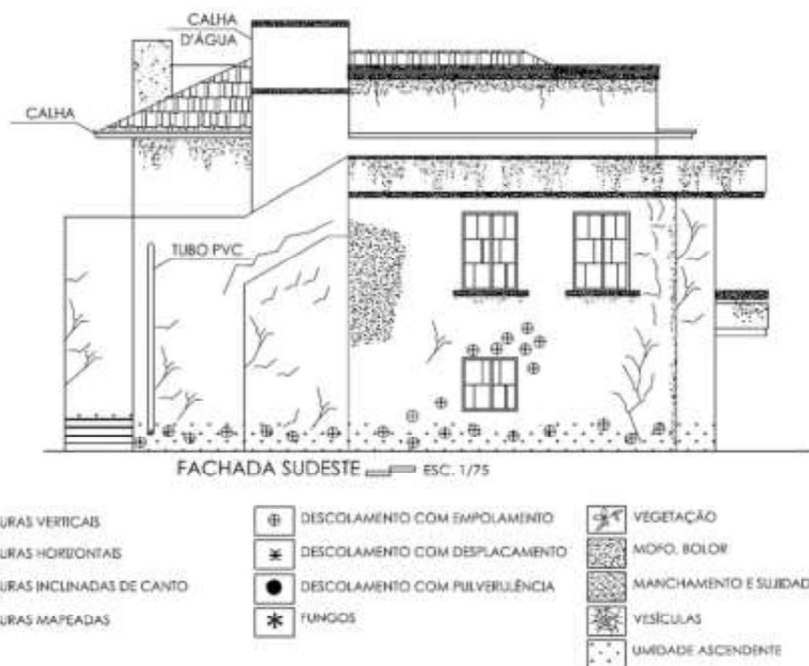
Figura 7: Levantamento gráfico das manifestações patológicas encontradas na fachada sudeste

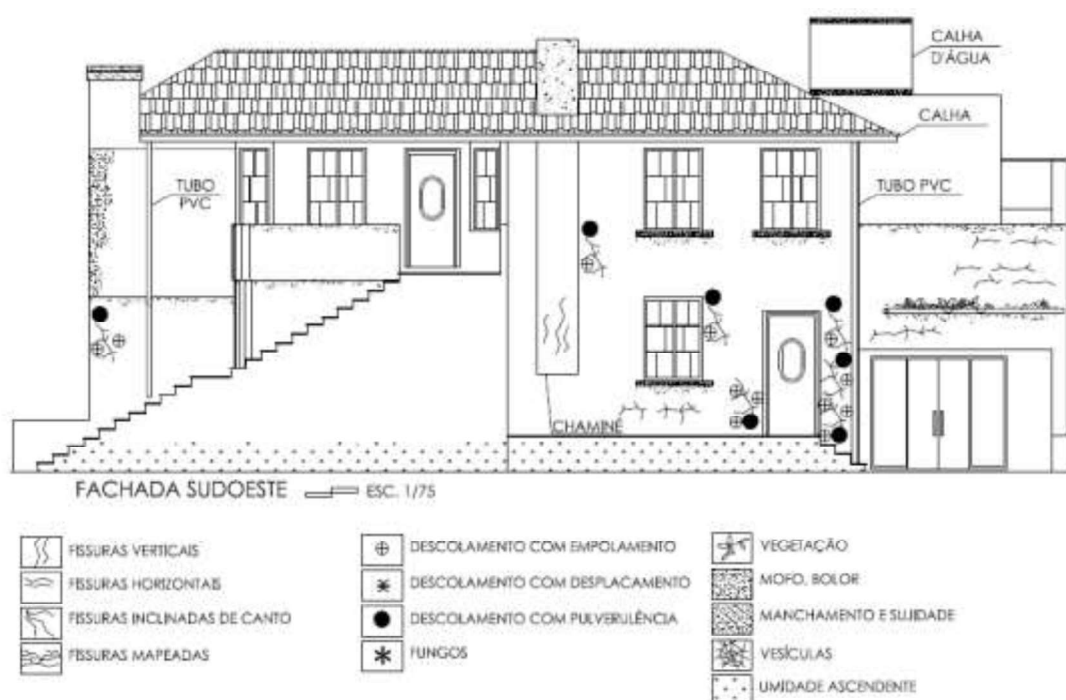
Figura 8: Levantamento gráfico das manifestações patológicas encontradas na

fachada sudoeste
