IDENTIFICAÇÃO DA ORIGEM DE MANIFESTAÇÕES PATOLÓGICAS DETECTADAS EM ASSISTÊNCIA TÉCNICA¹

CHAGAS, L. L., Universidade Federal de Goiás, email: ll.chagas@hotmail.com; BRANDSTETTER, M. C. G. O., Universidade Federal de Goiás, email: mariacarolina.brands@gmail.com

¹ CHAGAS, L. L.; BRANDSTETTER, M. C. G. O. Identificação da origem de manifestações patológicas detectadas em assistência técnica. In: ENCONTRO NACIONAL DE TECNOLOGIA DO AMBIENTE CONSTRUÍDO, 17., 2018, Foz do Iguaçu. **Anais...** Porto Alegre: ANTAC, 2018.

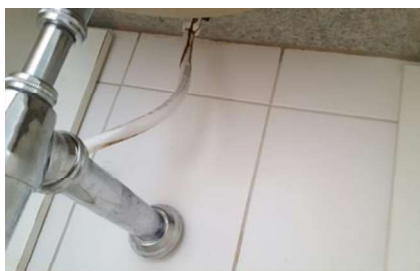
total de solicitações de assistência técnica, sendo vazamento no engate, com 11,9%, referente ao grupo de instalações hidráulicas, seguido do descolamento da cuba com 6,9%, incluso no grupo de pedras naturais e alizar rachado, com 6,3%, incluso no grupo de esquadrias de madeira. As Figuras 3 a 7 ilustram as três principais anomalias verificadas.

Figura 3 - Vazamento no engate flexível

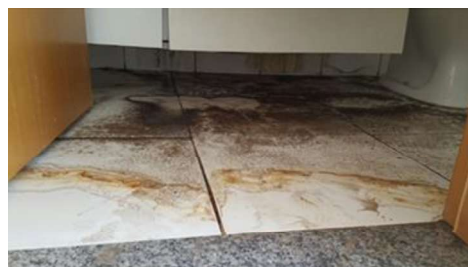
Figura 4 - Danos causados pelo vazamento do engate

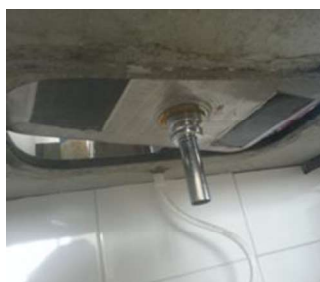
Figura 5 - Vista inferior da pia do descolamento da cuba

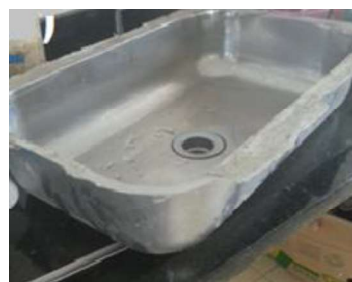
Figura 6 - Vista superior do descolamento da cuba
