UTILIZAÇÃO DE VANT NOS PROCESSOS DE INSPEÇÃO DE FACHADAS DE UM EDIFÍCIO¹

TONDELO, P., Universidade Federal de Santa Catarina, e-mail: ptondelo@gmail.com;
BARTH, F., Universidade Federal de Santa Catarina, e-mail: ferbarth@arq.ufsc.br

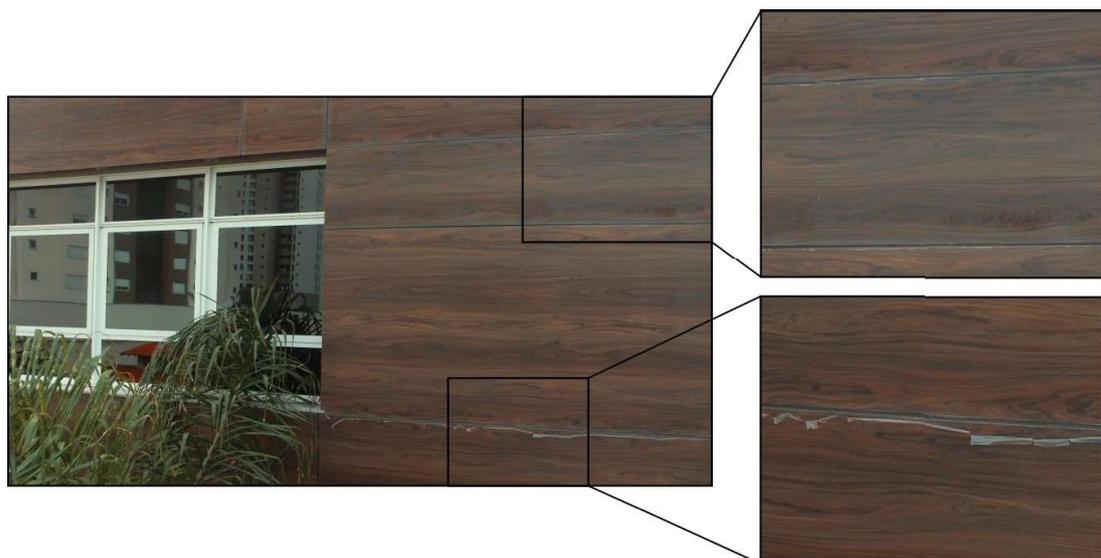
Figura 8 – Manchas brancas no pano de fachada e descolamento da película protetora (Fachada Leste)

Na Figura 8 observa-se a apresentação de manchas brancas na fachada e o descolamento da película protetora. Na Figura 9 nota-se a presença de manchas brancas abaixo do peitoril das janelas e na Figura 10 verifica-se novamente o descolamento da película protetora, assim como o ressecamento das juntas. Como se observa nestas figuras, a qualidade das fotografias gerada pela câmara do VANT permite a visualização clara das anomalias instaladas no laminado fenólico de forma a permitir que o técnico em patologias as utilize para elaboração do diagnóstico. Por meio de um zoom em determinados pontos torna-se possível identificar anomalias de menor magnitude como o caso do ressecamento do selante nas juntas entre os painéis.

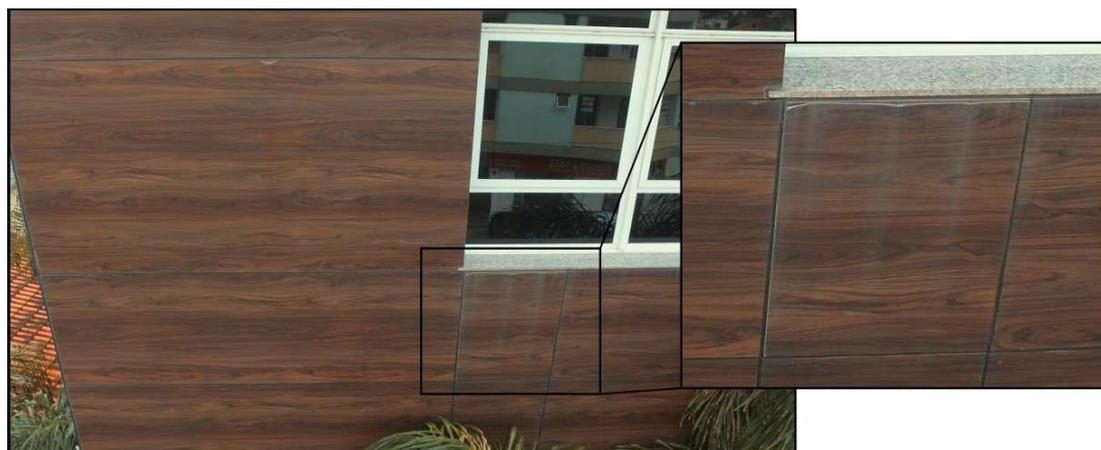
Figura 9 – Manchas brancas abaixo do peitoril das janelas (Fachada Leste)

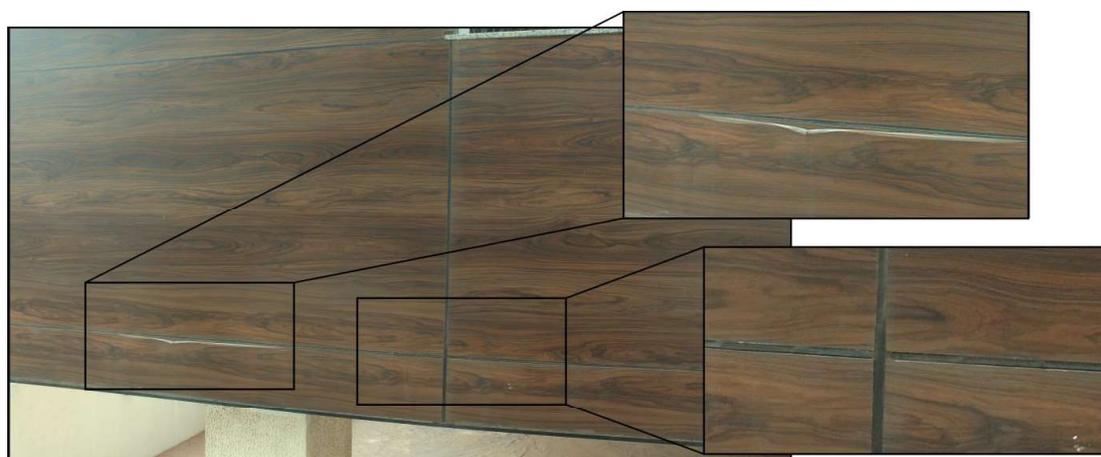
Figura 10 – Descolamento da película protetora e ressecamento das juntas (Fachada Sul)
