AVALIAÇÃO DA QUALIDADE CONSTRUTIVA DE HABITAÇÕES DO PROGRAMA MINHA CASA MINHA VIDA EM JUIZ DE FORA: O caso do Residencial Miguel Marinho¹

MENDES, M. P., Universidade Federal de Juiz de Fora, email: matheus.mendes@engenharia.ufjf.br; ZAMBRANO, L. M. A., Universidade Federal de Juiz de Fora, email: zambranoleticia@gmail.com; KOPSCHITZ, P., Universidade Federal de Juiz de Fora, email: pedrokop@terra.com.br

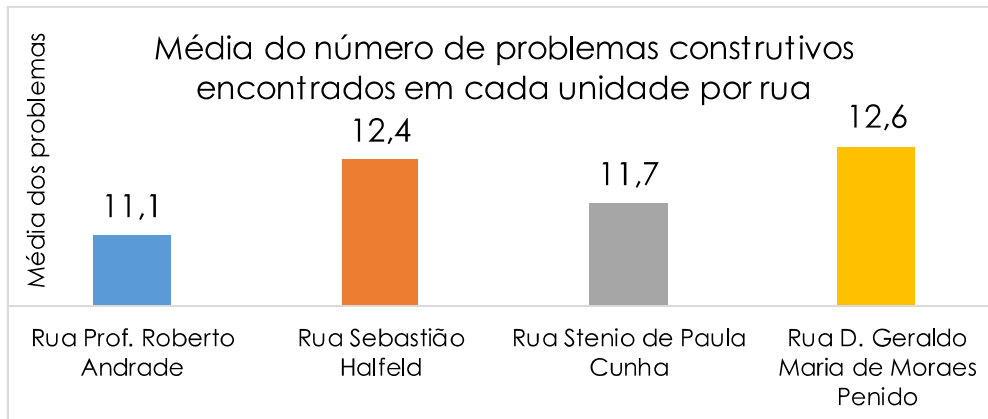
Figura 2 - Média do número de problemas construtivos encontrados por unidade em cada rua.

No empreendimento Miguel Marinho, foram encontrados 409 problemas construtivos no total, sendo destes 297 internos e 112 externos. Pode-se observar na Figura 2, que o número médio de problemas construtivos encontrados em cada moradia variou entre 11 e 13, independente da rua (e conseqüentemente da direção da incidência de raios solares), o que significa que a localização não foi um fator significativo para as ocorrências.

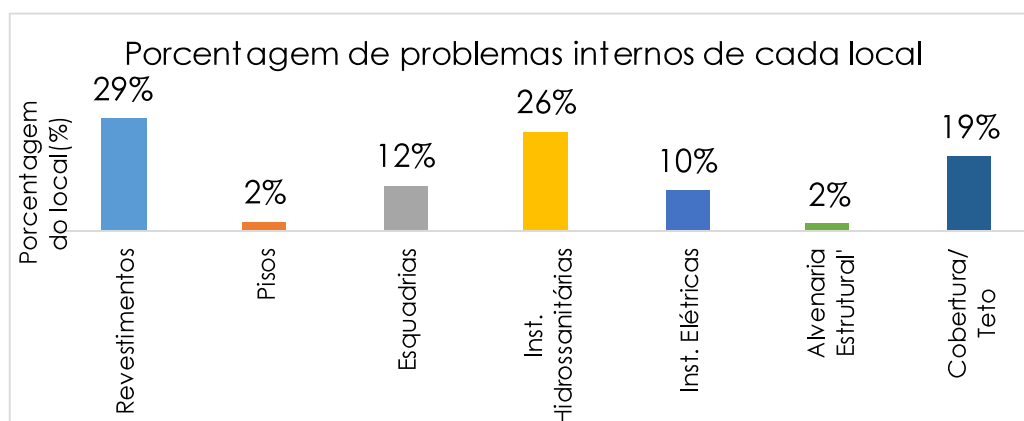
Figura 3 - Porcentagem de problemas construtivos internos de cada elemento da construção.

Para algumas manifestações patológicas como infiltrações e manchas de umidade, a água é o agente causador. Para outras, a água serve como meio de ocorrência, como é o caso de eflorescências. No empreendimento estudado, os problemas construtivos mais encontrados estão relacionados à água nos revestimentos e seu sistema de distribuição ou sanitário, representando mais da metade dos problemas (mostrados na Figura 3 como Revestimentos e Instalações Hidrossanitárias). Por outro lado, os problemas relacionados à estrutura, como trincas na alvenaria estrutural, representam apenas 2% do total encontrado.

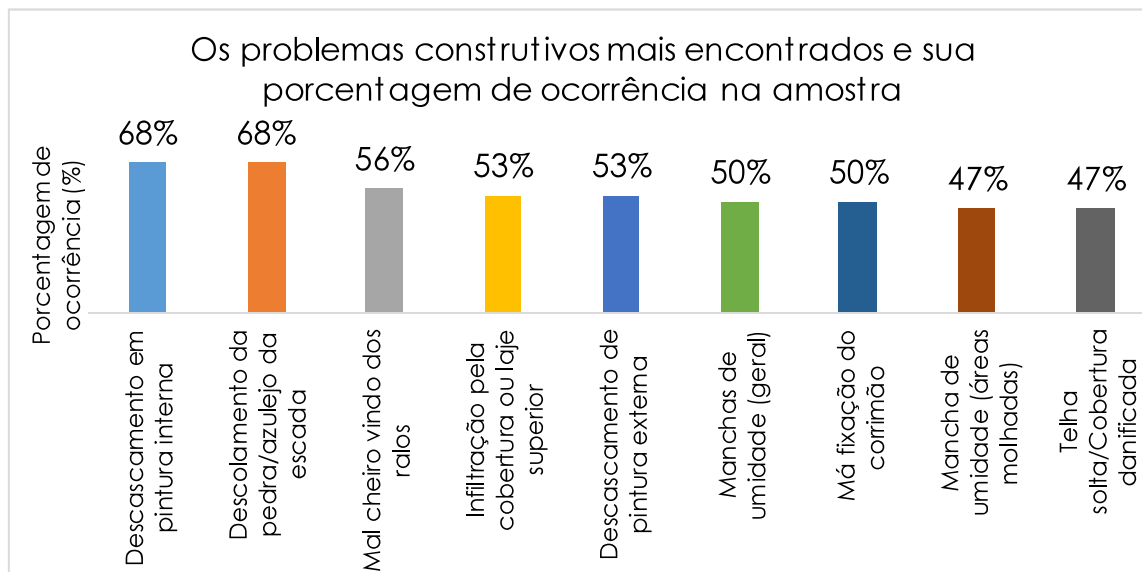
Figura 4 – Os problemas construtivos mais comuns e suas porcentagens de ocorrência em relação ao total encontrado no empreendimento.

O conjunto habitacional foi entregue em 2012 e sabe-se que a vida útil de uma edificação vai desde a fase de projeto até a fase de demolição, incluindo o uso. Durante o uso, processos de manutenção são necessários para atender o desempenho requeridos dos sistemas construtivos (ABNT, 2013). O sistema de pintura, por exemplo, pode perder seu desempenho em dois anos e, mesmo assim, a grande maioria das unidades do presente estudo não realizou tais processos em seus revestimentos internos e externos. Diante disso, o acabamento mostra-se prejudicado em mais da metade das habitações – 68 % das unidades com descascamento na pintura interna e 53% na pintura externa, como visto na Figura 4.

Outro problema enfrentado no empreendimento está relacionado à cobertura. Devido a fortes ventos na região e à fixação inadequada do telhado, 124 unidades (das 344 do conjunto) tiveram suas telhas ou todo o telhado danificado. Desse número, cerca de 30% tiveram platibandas construídas posteriormente como solução e as demais, em sua maioria, sofrem com problemas de infiltrações e manchas de umidade (Figura 4 e 5).

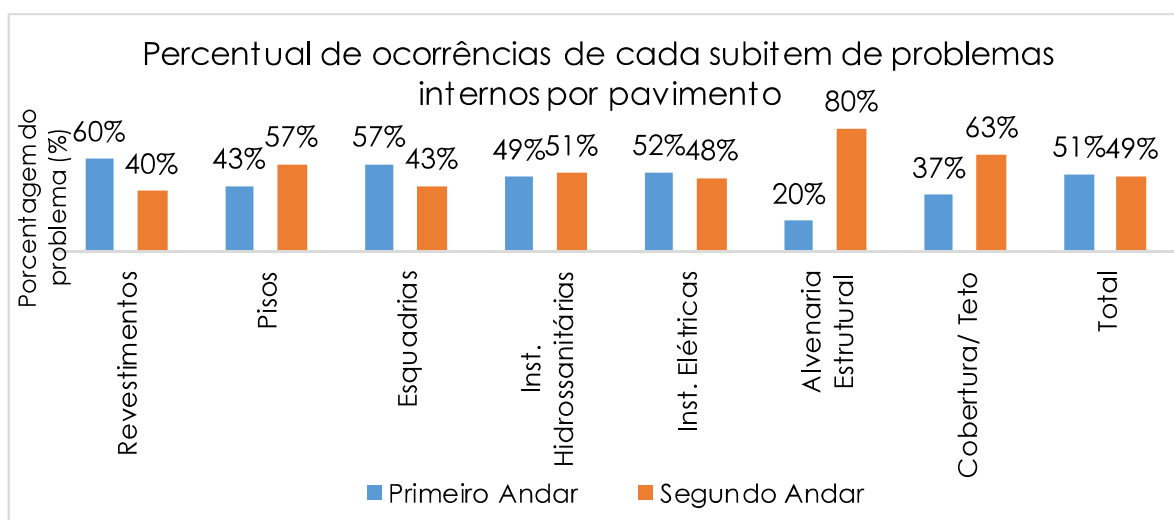
Figura 5 - Porcentagem de ocorrência de problemas internos de cada elemento construtivo por pavimento.

Por fim, uma análise foi feita para apontar a predominância de certos problemas construtivos de acordo com o pavimento da unidade (Figura 5). A maioria das manifestações patológicas relacionadas à estrutura, como trincas e rachaduras na alvenaria estrutural, foram encontrados nos pavimentos superiores, causadas provavelmente pela maior exposição da laje do segundo pavimento ao calor, gerando maior dilatação das paredes. Além disso, outro problema mais frequente no segundo andar é aquele relacionado a cobertura, explicado pela ocorrência dos destelhamentos já mencionados acima.
