AVALIAÇÃO DE EQUIPAMENTOS HIDROSSANITÁRIOS DE USO PÚBLICO¹

CUREAU, R. J., Universidade Federal de Santa Catarina, e-mail: robertacureau@hotmail.com;
GONÇALVES, F., Universidade do Estado de Santa Catarina, e-mail:
felipehipos@hotmail.com; DEFAVERI, D., Universidade do Estado de Santa Catarina, e-mail:
daieledef@gmail.com; KALBUSCH, A., Universidade do Estado de Santa Catarina, e-mail:
andreza.kalbusch@udesc.br; RAMOS, D. A., Universidade do Estado de Santa Catarina, e-
mail: doalcey@gmail.com

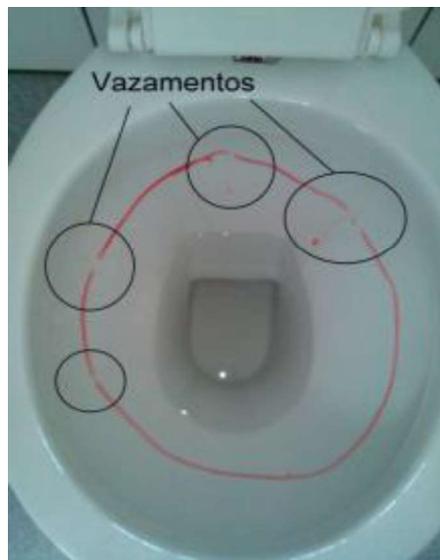
A quantificação dos vazamentos nas bacias sanitárias e mictórios foi feita pelo método da caneta, descrito na NBR 15097-1 (ABNT, 2011). A descarga era acionada, aguardando-se no mínimo 30 minutos para não confundir o retardo de fluxo com vazamento. Na sequência, as paredes das bacias e mictórios eram secas e, com uma caneta hidrográfica, traçava-se uma circunferência acima da linha de água nas bacias sanitárias, ou acima dos furos de esgotamento nos mictórios. Os vazamentos eram detectados pelo corrimento de filetes de água pelas paredes do equipamento, que apagavam a linha desenhada (Figura 1).

Figura 1 – Filetes em bacia sanitária

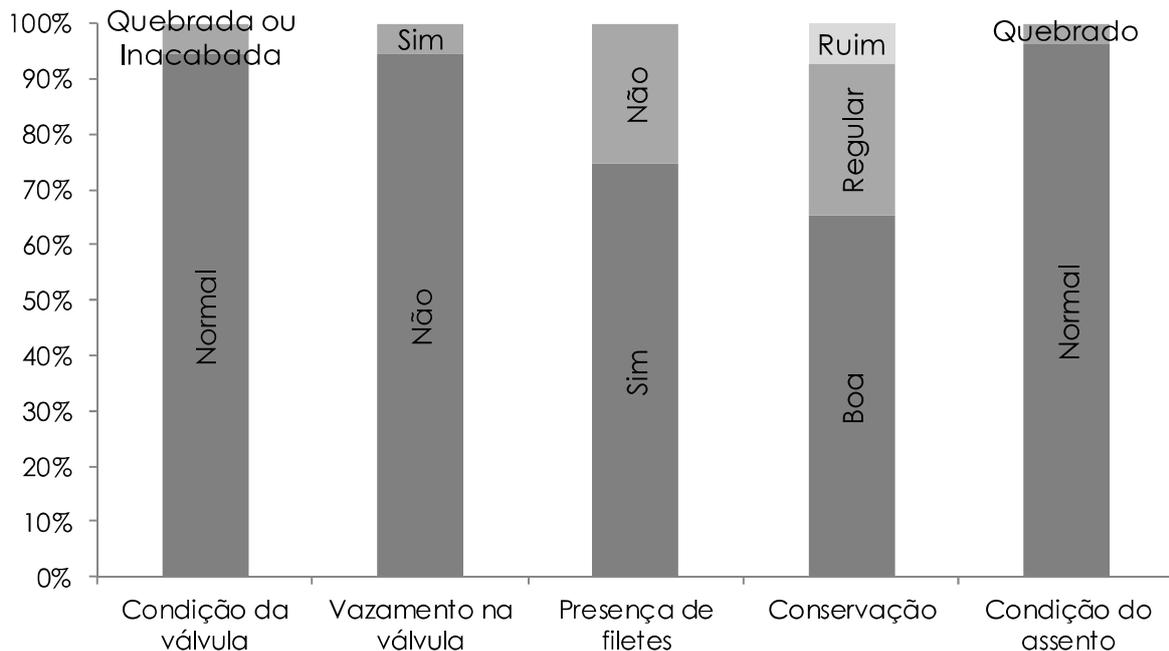
Avaliaram-se 56 bacias sanitárias (3 no Edifício I e 53 no Edifício II). Em 55 delas a descarga se dava por acionamento de válvula de descarga. Destas, 34,5% estavam em condições regulares ou ruins, 3,6% estavam com o assento quebrado ou ausente e 74,5% delas apresentavam vazamento em forma de filetes. A Figura 3 apresenta os dados das bacias sanitárias com válvula de descarga dos edifícios analisados.

Figura 3 – Diagnóstico geral das bacias sanitárias dos Edifícios I e II

Das 56 bacias sanitárias, 75,0% apresentavam vazamentos em forma de filetes, e destas 61,9% apresentavam bom estado de conservação. Isso mostra que mesmo equipamentos com bom aspecto visual podem ter vazamentos e gerar desperdício de água.

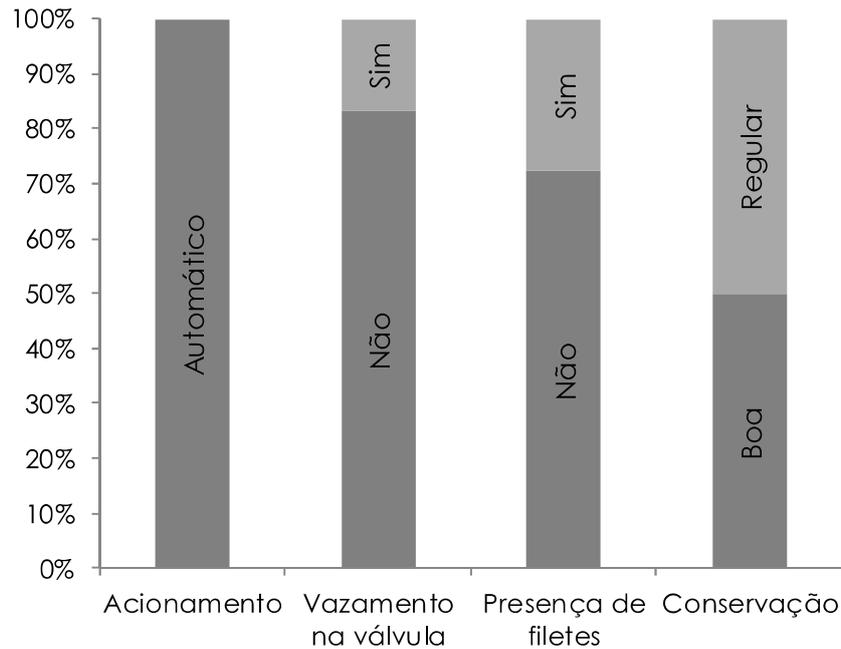
Foram avaliados 18 mictórios, todos instalados no Edifício II. Todos possuíam válvula de acionamento hidromecânico para descarga com fechamento automático. Foram classificados 50,0% dos mictórios em condições regulares ou ruins, evidenciando a ausência de manutenção periódica. Foram registrados vazamentos na válvula em 16,7% desses equipamentos, enquanto 27,8% apresentaram filetes.

Figura 4 – Diagnóstico geral dos mictórios do Edifício II
