DIAGNÓSTICO DE FALHA NO SISTEMA PREDIAL DE ÁGUAS PLUVIAIS DE UM PRÉDIO HISTÓRICO ATRAVÉS DO USO DE TERMOGRAFIA DE INFRAVERMELHO¹

SOCOLOSKI, R. F., Universidade Federal do Rio Grande do Sul, email: rafaella_socoloski@hotmail.com; ZANINI, C. M., Universidade Federal do Rio Grande do Sul, email: camila.zanini@ufrgs.br; NUNES, R. B., Universidade Federal do Rio Grande do Sul, email: raquel.buttow@ufrgs.br; ZUCCHETTI, L., Universidade Federal do Rio Grande do Sul, email: laiszucchetti@yahoo.com.br; MASUERO, A. B., Universidade Federal do Rio Grande do Sul, email: angela.masuero@ufrgs.br

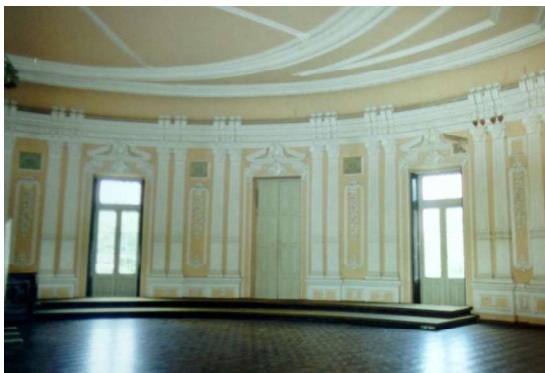
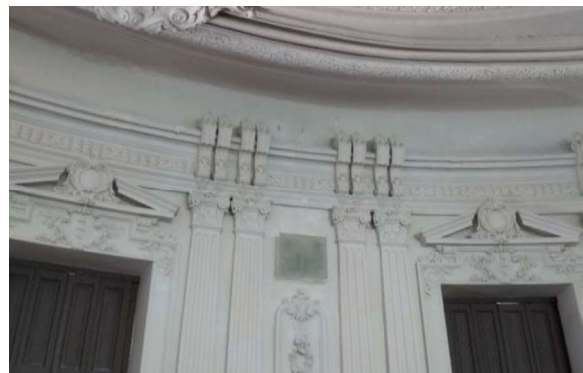
Figura 2 – Interior do ambiente onde ocorreu a infiltração

Neste contexto, este trabalho apresenta um método utilizado para o diagnóstico de falha existente no sistema predial de água pluvial de um prédio histórico (figura 1), buscando o mínimo de intervenção possível, uma vez que o problema visível ocorria no sistema de vedação vertical externo (SVVE) da edificação, caracterizado pela infiltração e escoamento de água da chuva na parte interna do ambiente, que conta com adornos e detalhes construtivos

característicos de sua época de construção (figura 2a e 2b).

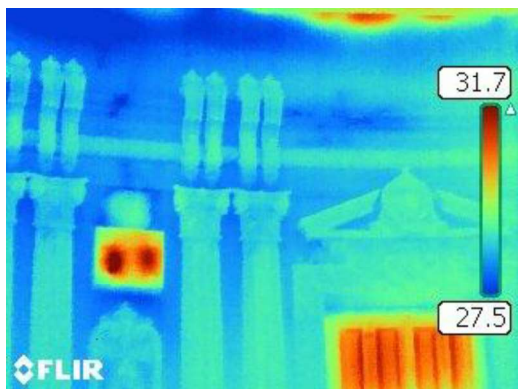
(b)

A avaliação do desempenho das calhas, através do seu enchimento, apontou que o problema está relacionado ao extravazamento das calhas em dias de chuva intensa, uma vez que nas imagens termográficas desta etapa do teste observou-se a redução da temperatura superficial das paredes na parte interna da edificação. Inicialmente verificaram-se manchamentos pontuais, coincidentes com as áreas onde o revestimento externo estava mais degradado pela umidade (figura 4a).

Conforme o teste foi se desenvolvendo, as manchas de temperatura superficial foram ampliando-se, o que revela a maior quantidade de água atingindo o SVV, conforme pode-se visualizar nas figuras 4(b) e 4(c). Finalizando o teste, verificou-se o gotejamento da água que incidia no sistema conforme demonstrado na figura 4(d), onde observa-se o escoamento da água pelas paredes através das manchas mais escuras reveladas pela termografia.

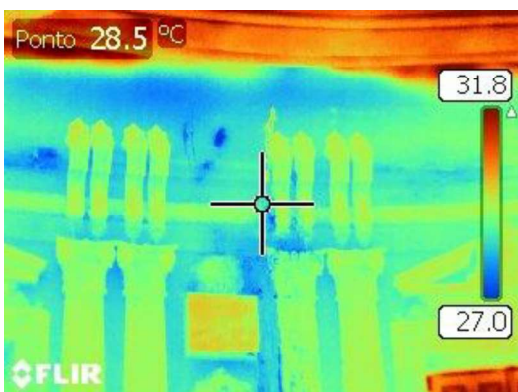
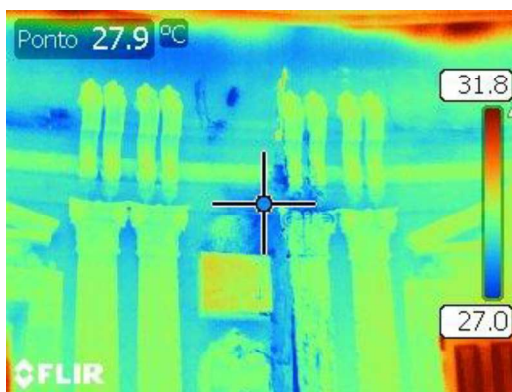
(d)

Desta forma, encerraram-se os testes, uma vez que foi possível identificar que as manifestações patológicas na parte interna da edificação tinham origem no extravasamento em dias de chuva intensa devido ao subdimensionamento das calhas que compõe o sistema predial de águas pluviais da edificação.
