# ORIENTAÇÃO PARA CONSTRUÇÃO DE CALÇADAS ACESSÍVEIS NO MUNICÍPIO DE JOAÇABA<sup>1</sup>

LAMB, K. A., Universidade do Oeste de Santa Catarina, email: kathlin97@gmail.com; DE MARCO, Q. N., Universidade do Oeste de Santa Catarina, email: queisanagel@hotmail.com; PIOVESAN, A. Z., Universidade do Oeste de Santa Catarina, email: angela.piovesan@unoesc.edu.br; CARELLI, J. M., Universidade do Oeste de Santa Catarina, email: jhulis.carelli@unoesc.edu.br; FOIATO, M., Universidade do Oeste de Santa Catarina, email: maiara.foiato@unoesc.edu.br

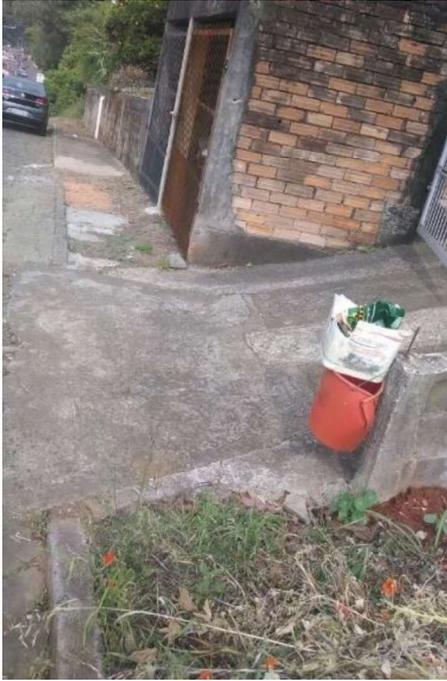
Fotografia 1 - Descontinuidade do passeio na rua Luiz Zampieri

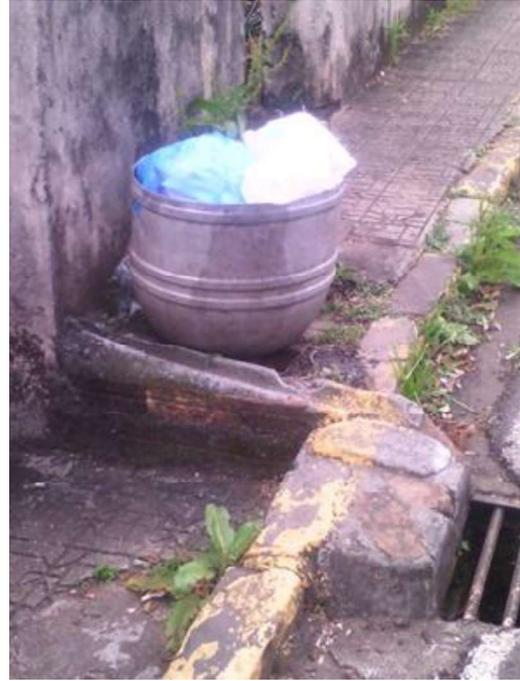
Fotografia 2 - Obstáculos no passeio

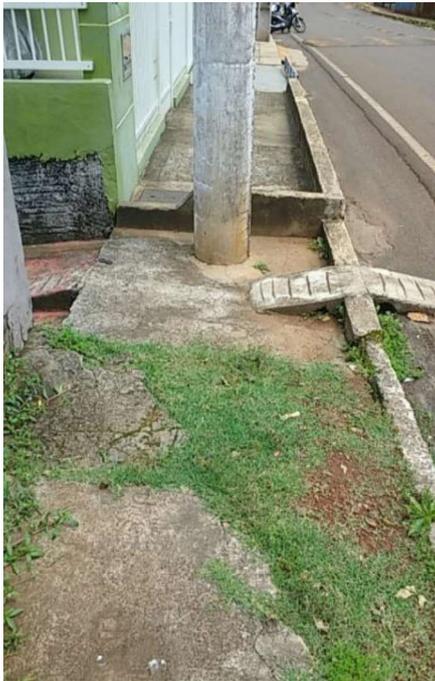
Fotografia 3 - Passeio sem condições de acessibilidade

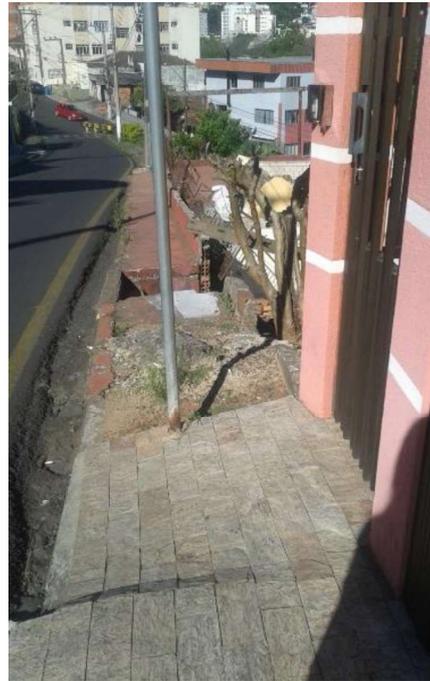
Fotografia 4 - Descontinuidade no passeio
