XIX Encontro Nacional de Tecnologia do
Ambiente construído
ENTAC 2022

Variabilidade de resultados em teste percussivo de revestimento cerâmico de fachadas – Estudo de caso em Salvador – BA

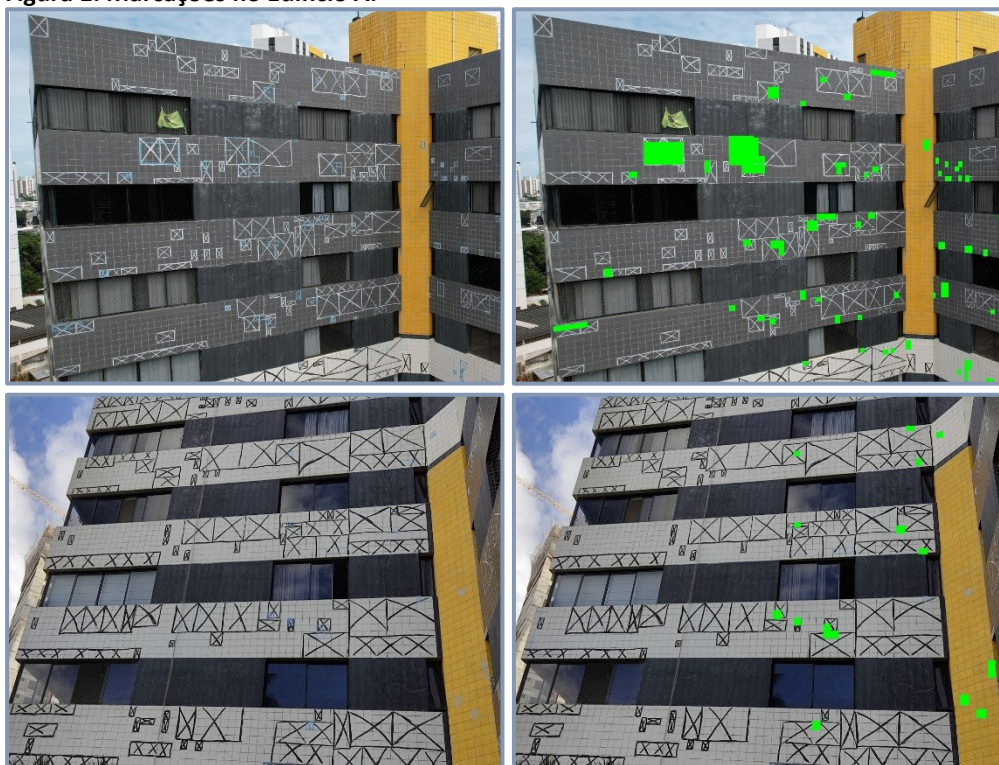
Figura 1: Marcações no Edifício A.

O conjunto de imagens da Figura 1 exemplificam a variação de áreas identificadas com a ocorrência de som cavo nas fachadas em ambas as vistorias, sendo apresentado o mapeamento na Figura 2. Observa-se que as marcações da primeira vistoria foram maiores e mais numerosas, sendo sensível a discrepância entre os resultados. A maior parte das novas marcações coincidiram com regiões internas de marcações pré-existentes, contudo, também foram identificadas regiões com a manifestação que não haviam sido delimitadas no ensaio anterior.

Nota: À esquerda, marcações gerais da antiga vistoria (em preto e branco) e da vistoria recente (em azul). À direita, destaque das marcações de som cavo da vistoria recente (em verde). Fonte: Os autores.

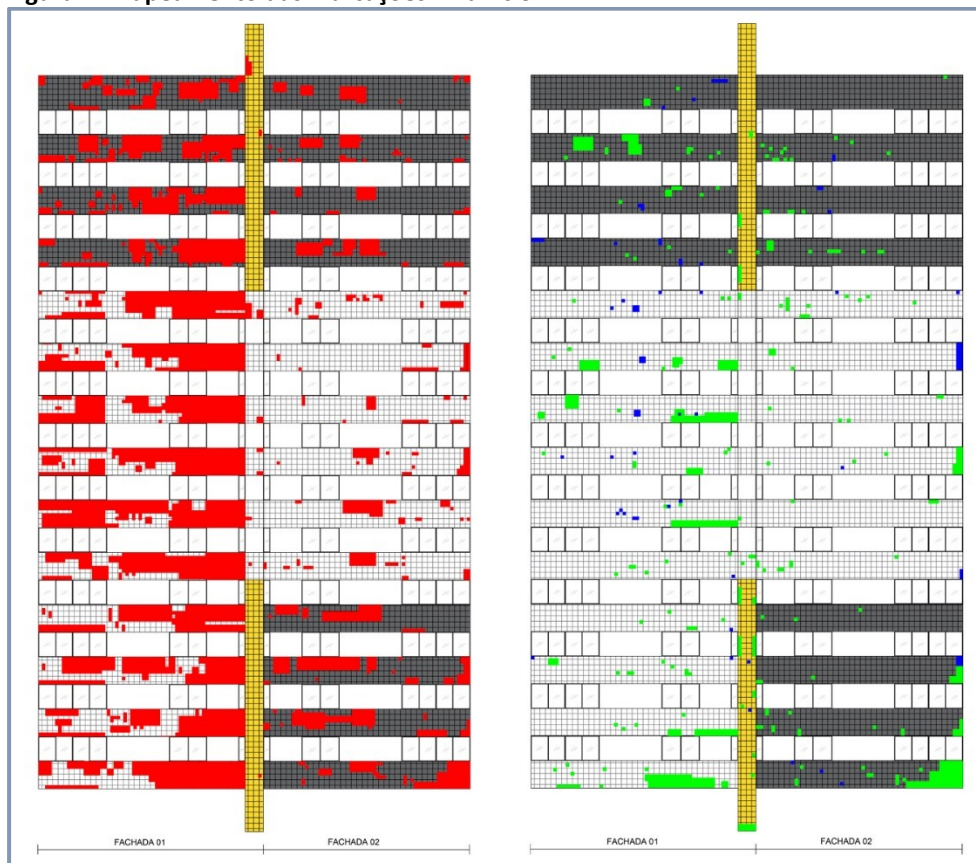
Figura 2: Mapeamento das marcações – Edifício A

Nota: À esquerda, marcações da antiga vistoria (em vermelho). À direita, marcações da nova vistoria (em azul e verde). Fonte: Os autores.

Devido à falta de informações sobre como foi conduzida a primeira vistoria não é possível determinar a causa da variação observada. As diferenças estão provavelmente associadas à ferramenta utilizada para a percussão, às condições de execução e experiência do operador, visto que a falha de aderência dos revestimentos é um dano tipicamente progressivo, sendo esperado o aumento na área de revestimento afetado devido à perda de desempenho ao longo do tempo, potencializada pelo ingresso de umidade, variação higrótérmica e outros agentes influentes que acometem as fachadas. Inexistindo fenômeno conhecido que recupere, naturalmente, a aderência de revestimentos que se encontravam em processo de descolamento.

A Tabela 1 apresenta o quantitativo de áreas de cada um dos testes percussivos. é possível observar a grande variação entre as análises, sendo que o novo teste apresentou a área afetada 87,6% menor para a fachada 1 e 76,3% menor para a fachada 2. Tal variação pode impactar seriamente a execução das atividades de manutenção dado o grande impacto financeiro e de logística para a execução da recuperação. Além disso, a diferença entre os resultados é muito elevada e ultrapassa a variabilidade esperada para tal ensaio, principalmente por se tratar de redução do quantitativo.

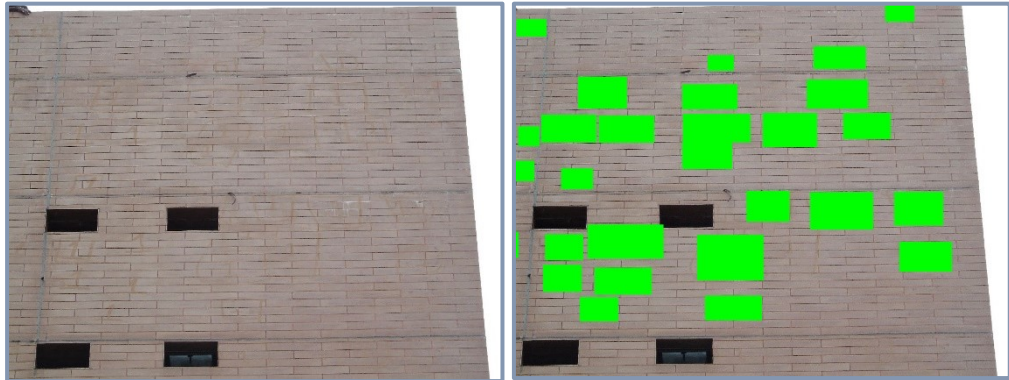
Figura 3: Marcações no Edifício B – Primeira Vistoria

A Figura 3 mostra a fachada do Edifício B após a primeira vistoria, destacando as regiões onde foi identificado o som cavo do revestimento. Durante o procedimento, foram removidas preventivamente placas cerâmicas que se encontravam deslocadas.

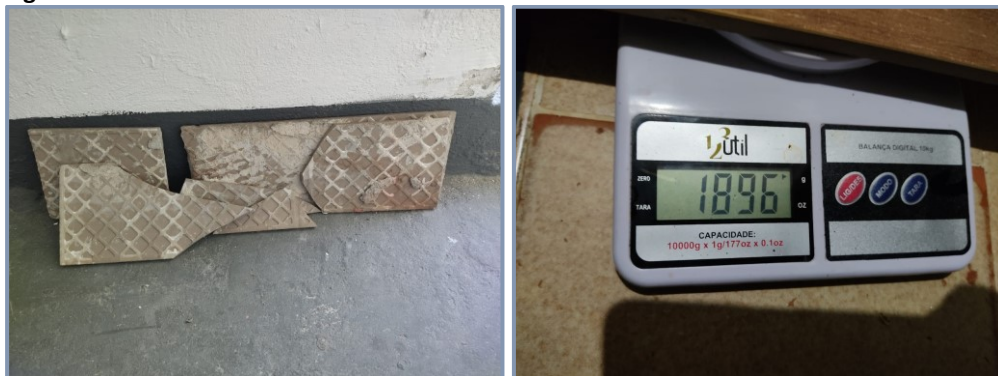
Figura 4: Placas com falha de aderência removida do Edifício B.

Figura 4 mostra o tardo de algumas placas removidas, onde se constata grave falha de adesão da camada de argamassa colante, sendo quase nula a extensão de aderência (relação entre a área de argamassa colante aderida e área do tardo de cerâmico). Tal situação resulta na formação de bolsões de ar entre argamassa e revestimento, produzindo o som cavo característico do teste percussivo.

Também foi determinada a massa de uma das placas cerâmicas do revestimento, removida do 10º pavimento. O elemento, com aproximadamente 2 kg, estava desprovido de aderência com a camada de revestimento, permanecendo fixado ao plano da fachada apenas pelos rejunte laterais e pelo contato com o selante da junta de dilatação, representando grave risco aos usuários da edificação.

Nota: Imagem à direita mostra a massa de uma das placas de revestimento. Fonte: Os autores.

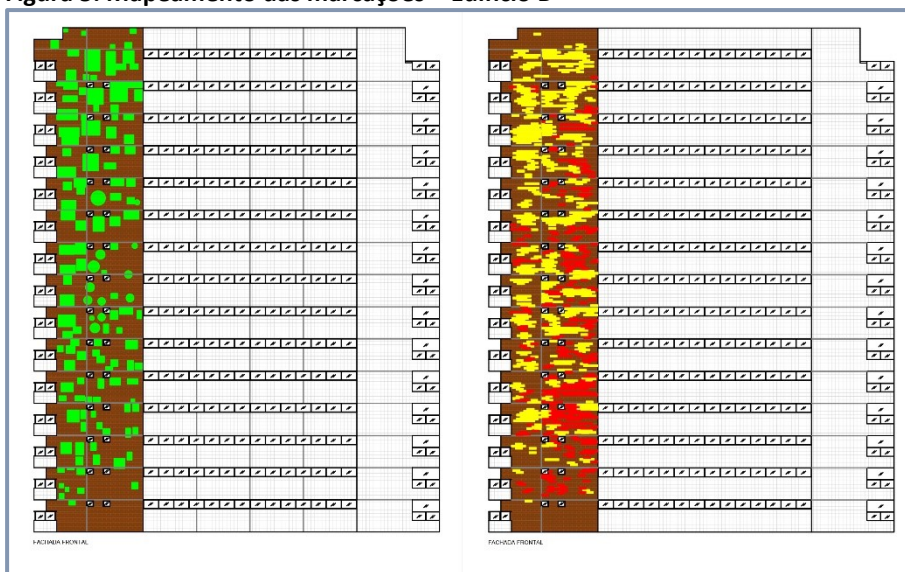
Figura 5: Mapeamento das marcações – Edifício B

A Figura 5 mostra a mesma fachada do Edifício B após a terceira vistoria, destacando os trechos com som cavo que não estavam presentes no primeiro teste percussivo. Neste momento as placas identificadas na primeira vistoria já haviam sido removidas. A marcação de placas cerâmicas adjacentes àquelas removidas sugere um avanço da degradação, situação já esperada, visto que a falta dos revestimentos adjacentes favorece o ingresso de água e outros agentes agressivos na camada argamassada. Também é perdida a contribuição do rejuntamento lateral para a aderência das placas, favorecendo seu deslocamento.

Nota: À esquerda, resultados da primeira vistoria (em verde). À direita, marcações da segunda e terceira vistoria (em amarelo e vermelho). Fonte: Os autores.

A variação da área afetada com som cavo entre os ensaios percussivos é apresentada na Tabela 2, juntamente com os valores individuais para cada orientação das fachadas. Observa-se que entre a primeira e segunda vistoria houve um acréscimo de 26,1% na área afetada com o som cavo. Entre a segunda e a terceira houve um acréscimo de 4,4%. Tal observação corrobora com a afirmação de evolução progressiva do dano, visto que o intervalo entre a primeira e segunda vistoria foi de cinco meses e entre a segunda e terceira de poucas semanas.

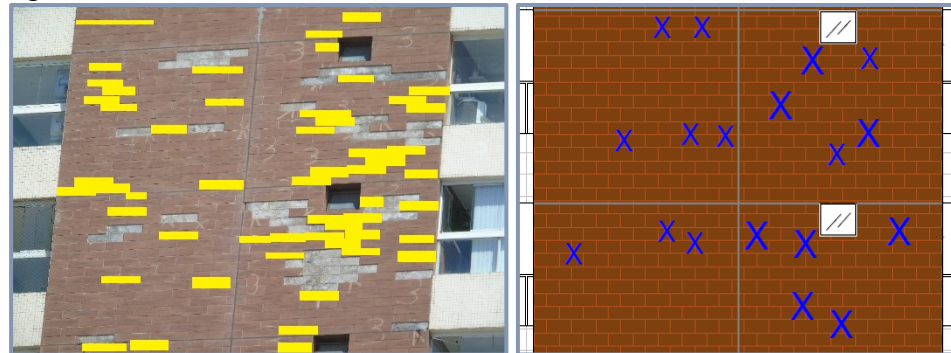
Figura 6: Som cavo no entorno das áreas sem revestimento.

A variação entre primeira e segunda vistoria na fachada 3 pode ter origem nas variáveis associadas a execução do teste percussivo, levando à aparente redução de área acometida pela falha de aderência. Por outro lado, a expressiva variação na fachada 4 pode ser atribuída principalmente ao avanço da patologia no entorno das regiões onde foram removidos trechos de revestimento durante a primeira vistoria, como pode ser visto na Figura 6, similar a relatos encontrados em literatura [8].

Nota: Imagem à direita mostra as regiões com deslocamento identificadas na primeira vistoria. Fonte: Os autores.

Tais resultados reforçam a necessidade de se executar as atividades de recuperação das fachadas com brevidade, visto que os fenômenos deletérios têm avanço progressivo e comprometem severamente a aderência dos revestimentos cerâmicos aos painéis.

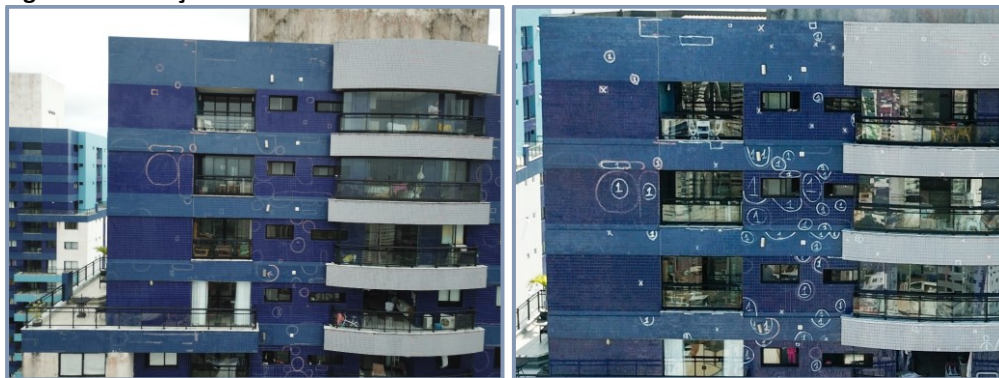
Figura 7: Marcações no Edifício C.

Figura 7 exemplificam as marcações nas fachadas do Edifício C na primeira e última vistoria. Muitas áreas em comum foram registradas por ambos os ensaios percussivos, com novas áreas aparecendo principalmente nas vizinhanças de regiões anteriormente identificadas com falhas de aderência ou outras manifestações, como fissuração ou falta de rejunte.

Nota: À esquerda, vista da fachada com as marcações da primeira vistoria. À direita, marcações da nova vistoria (destacado em branco). Fonte: Os autores

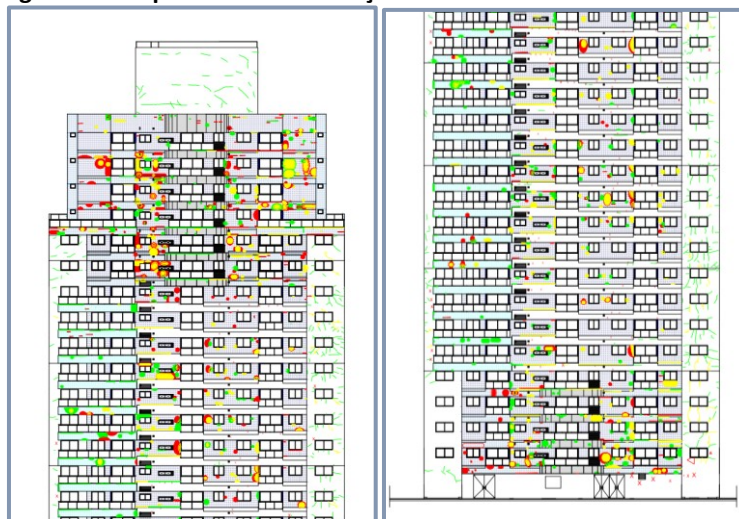
Figura 8: Comparativo das marcações no Edifício C.

A Figura 8 apresenta o comparativo de uma das fachadas do Edifício C, individualizando as marcações antigas, novas e em comum com diferentes cores. Os resultados quantitativos, apresentados na Tabela 3, indicam um aumento de 28,8% na área total afetada por som cavo. A variação positiva encontrada pode ser atribuída ao aumento da área com falha de aderência devido ao intervalo entre a realização dos testes e à percolação de água por fissuras, aberturas e regiões sem rejunte, juntamente com a movimentação higrotérmica do revestimento ao longo do tempo.

A grande variação observada na fachada lateral direita (+354,9%) pode ser atribuída à progressão da degradação, especialmente pela atuação de outros mecanismos agressivos que contribuíram para o aumento expressivo de áreas afetadas com diversas manifestações. Por exemplo, foi observado nesta fachada um aumento de 390% na área de pastilhas danificadas e 270% das regiões com fissuração ou ausência de rejuntamento.

Por outro lado, a redução encontrada na fachada posterior está provavelmente ligada a variações do ensaio, atingindo porcentagem de variação próxima àquela registrada entre a segunda e terceira vistoria do Edifício B.

Nota: Marcações antigas (vermelho), novas (verde), em comum (amarelo). Fonte: Os autores
