XIX Encontro Nacional de Tecnologia do
Ambiente Construído
ENTAC 2022

Verificação da estanqueidade do Sistema de Piso e do desempenho térmico do Sistema de Vedação Vertical Externo em *retrofit* de edificação sob a ótica da NBR 15575

Watertightness of the Floor System and thermal
performance of the External Vertical Sealing System in
building retrofit from the perspective of NBR 15575

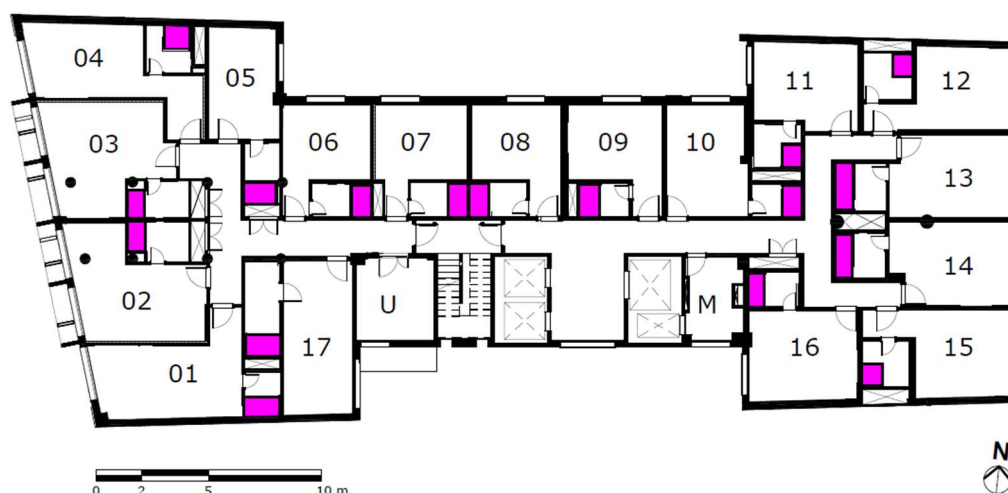
A partir do mapeamento das áreas impermeabilizadas no pavimento tipo da edificação, foi determinado o uso de impermeabilizante nas áreas molhadas, mais especificamente na área de piso correspondente ao box de cada apartamento, conforme pode-se observar na Figura 2, e até uma altura de 50 cm nas paredes que o delimitam.

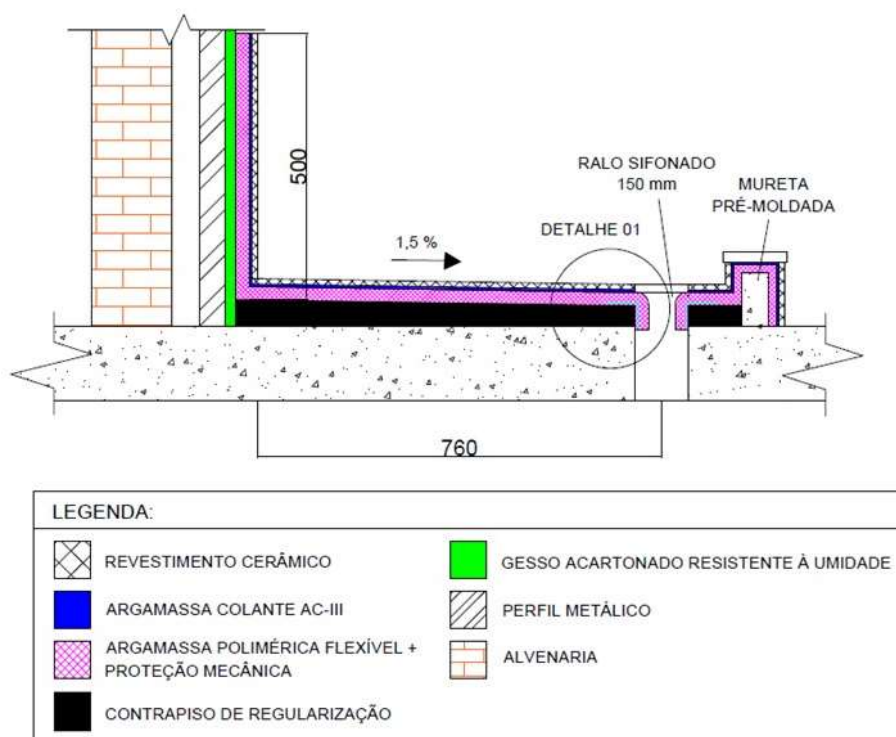
CORTE AA
Sem Escala

O sistema de piso nas áreas molhadas foi composto pelas seguintes camadas: 5 cm de contrapiso de regularização - nele, é dada a inclinação necessária de 1,5 % em direção ao ralo; 2,5 cm de impermeabilização com proteção mecânica; 0,5 cm de argamassa colante AC-III e 1,0 cm de porcelanato. Na Figura 3, é representado um corte esquemático para visualização das camadas presentes na impermeabilização executada.

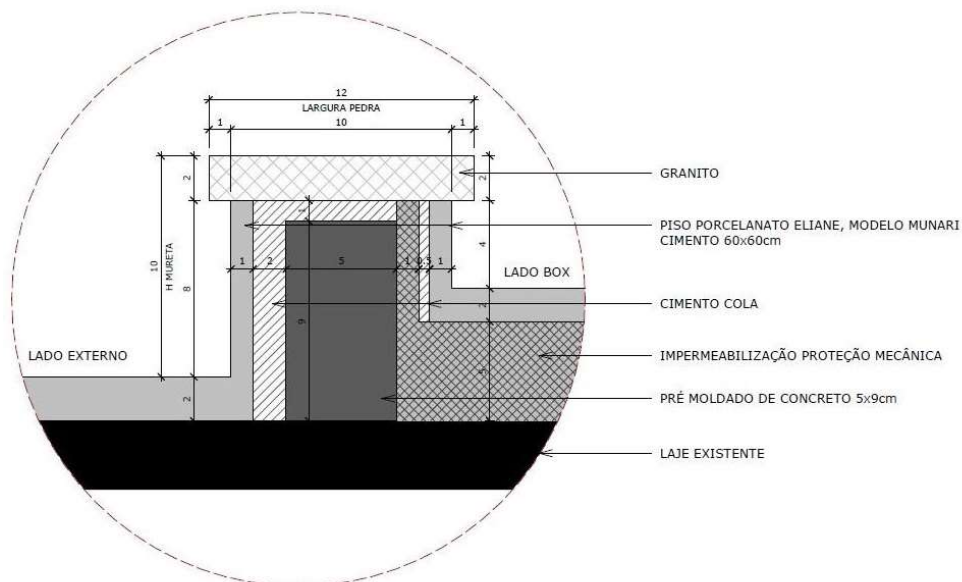
DET 01 – MURETA BOX
Sem Escala

A Figura 4 mostra um detalhe do projeto executivo do empreendimento para a região da mureta, que delimita o espaço destinado ao uso do chuveiro. Pela representação, pode-se averiguar algumas inconsistências, como a ausência de uma camada para o assentamento da soleira, que deveria apresentar inclinação sobre a mureta, por exemplo. Não são indicadas a camada de contrapiso no lado interno do box, o arredondamento nos cantos, as espessuras de cada elemento da impermeabilização, a quantidade de camadas, o tipo de estruturante utilizado e a forma de execução. Também se observa que a camada de impermeabilização com proteção mecânica se

estende somente até a face da mureta do lado interno do box, não a envolvendo completamente, nem se estendendo para o lado externo.

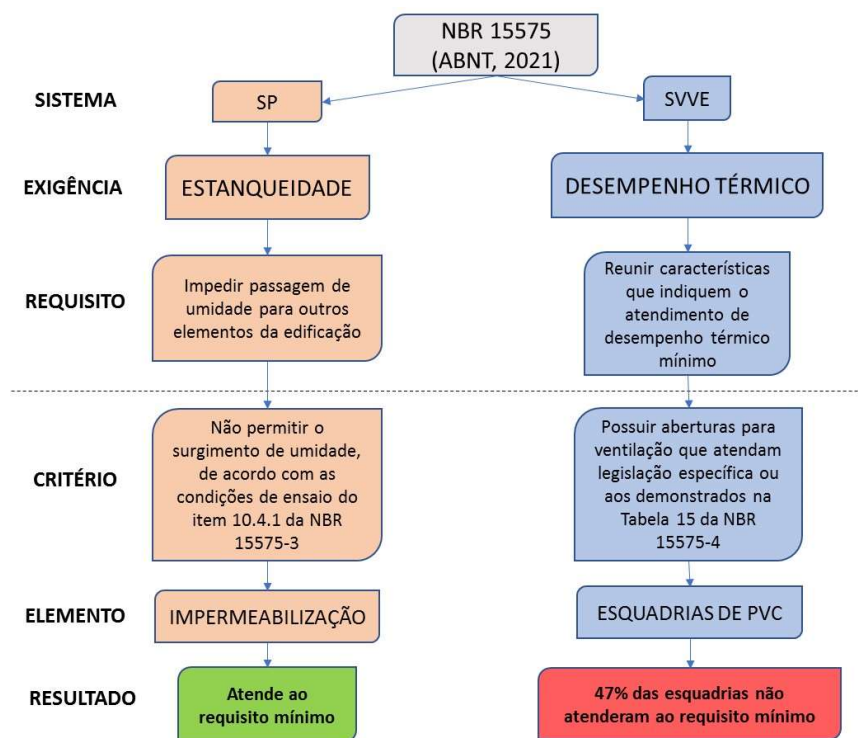
Foi possível inferir que, tanto no sistema de piso quanto no de vedação vertical externa, a ausência de projetos específicos de impermeabilização e de fachada, tiveram um impacto negativo no atendimento aos critérios de desempenho. Na Figura 6 pode-se observar o mesmo fluxograma apresentado na introdução, porém com os resultados obtidos nesta verificação de desempenho.

Considerando a estanqueidade do sistema de piso, observou-se a ausência de cuidados descritos na NBR 9574 [7], como a não aplicação de tela estruturante em pontos críticos, como no encontro entre piso e parede e no entorno da mureta.
