XIX Encontro Nacional de Tecnologia do
Ambiente Construído
ENTAC 2022

Obra de arte especiais: ensaios não destrutivos em estruturas de concreto armado de diferentes idades

Caracterizou-se os concretos de três pontes de idades diferentes (94, 62 e 4 anos) no estado de Minas Gerais, com foco na durabilidade e manutenção. Levantou-se a documentação e os elementos construtivos, analisou-se visualmente e por ensaios não destrutivos (pacometria, carbonatação e esclerometria) os concretos das três pontes. Identificou-se as condições de deterioração, as características ambientais em que estão inseridas (o efeito da idade e da agressividade) em correlação com a carbonatação e esclerometria do concreto. Constatou-se o comprometimento da durabilidade, ocasionada pelo elevado grau de carbonatação, insuficiência de espessura de cobertura das armaduras e deficiência nas propriedades mecânicas.

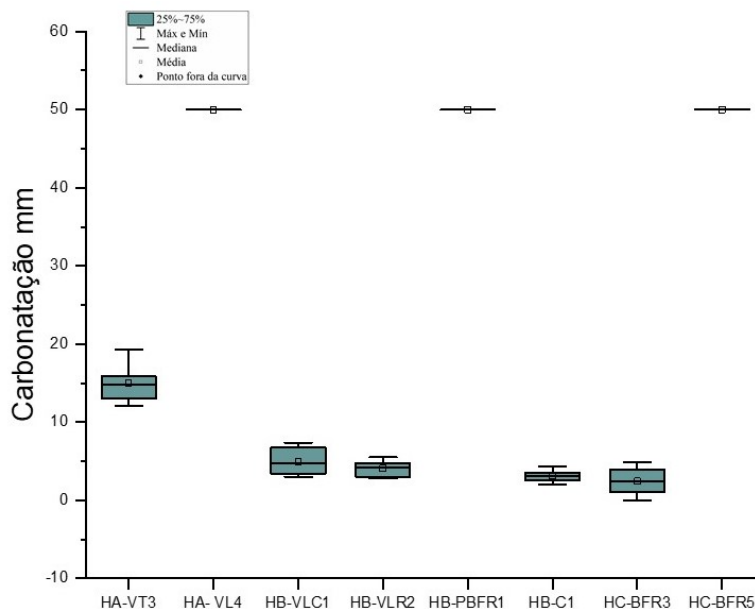
Figura 2: Resultados de carbonatação da OAE-A, OAE-B e OAE-C

Sendo assim, a viga de transição (VT3) localizada na OAE-A (Figura 2) apresentou reduzida profundidade carbonatada (19,34mm). A viga não se encontra próximo do rio, entretanto demonstrou algumas fissuras e trincas (Figura 3), o que pode ter facilitado o processo, mesmo que de forma lenta [25]. Um outro fator que pode ter influenciado para que o ingresso da carbonatação seja baixa, é a porosidade e o fator a/c [26] que tende ser menor nos elementos da superestrutura. Tem-se ainda, a quantidade baixa de veículos, uma estimativa de 4.738 [27] e da população local, 10.420 habitantes [28]. Em contrapartida a viga lateral VL4 (Figura 2) apresentaram valores de 50,00 mm (ou seja, toda a espessura avaliada está carbonatada); outro ponto importante, é que a VL4 não estava próxima do rio (Figura 3).

Evidencia-se na viga VLC1 localizada na OAE-B (Figura 3) uma profundidade de carbonatação igual a 7,39 mm. Esta viga não se encontra perto do rio e não manifestou trincas e fissuras. Já a que se localiza (VLR2) próximo ao rio possui uma profundidade igual a 5,53mm. Diante disto, e comparando com os valores da cortina C1 (4,34mm) que também não está próxima do rio, tem-se que estes resultados foram influenciados pela porosidade, tipo e quantidade de cimento (geralmente maior nos elementos de superestrutura) e as poucas fissuras e trincas presentes (Figura 4). O pilar do bloco de fundação no rio - PBFR1 (em função das chuvas tem períodos que fica submerso) e apresentaram toda região de teste carbonatada, atingindo valor máximo de penetração (50,00mm). Na região, onde se localiza essa OAE, constata-se uma população igual a 89.943 habitantes [29] e o número de veículos na cidade de Santa Luzia estimado em 220.444 [30].

A OAE-C, recém-construída, possui uma profundidade de carbonatação baixa, na ordem de 5,56mm em decorrência da baixa porosidade dos atuais concretos [21 - 31]. Entretanto, o bloco de fundação, que fica submerso no rio (BFR5) em determinadas épocas do ano, apresentou a sua região avaliada toda carbonatada (50,00mm). Um ponto a ser destacado, é que em ambos os blocos não foram detectadas fissuras e trincas. Entretanto, foram utilizados os mesmos fatores de a/c 0,60. Como tinham contato direto com a água do rio e não apresentaram fissuras e trincas, os motivos que podem ter influenciado estariam associados a possível alteração nos processos de execução, gerando uma região mais permeável. Cabe mencionar que a OAE-C é recente (4 anos de idade), a população estimada na região é igual a 7.719 habitantes [32] e o número de veículos na cidade de Belo Vale está estimado em 4.216 [33].

No estudo efetuado, verifica-se (Tabela 2) que OAE-A, por ser mais antiga, apresenta com elevado índice de carbonatação ocasionando, inclusive deslocamento de concreto e comprometendo toda estrutura. OAE-B se localizada dentro de um perímetro urbano, possui intenso tráfego - apresenta vários pontos carbonatados, principalmente próximos ao afluente. Essas OEAs receberem elevadas concentrações de CO_2 comprometendo o desempenho e a durabilidades. Para a OAE-C, localizada em ambiente rural e de pouco tráfego, esperava-se uma incidência da anomalia menos significativa. Entretanto, para a região da estrutura temporariamente submersa, já se identifica carbonatação devido à grande contaminação do curso de água.

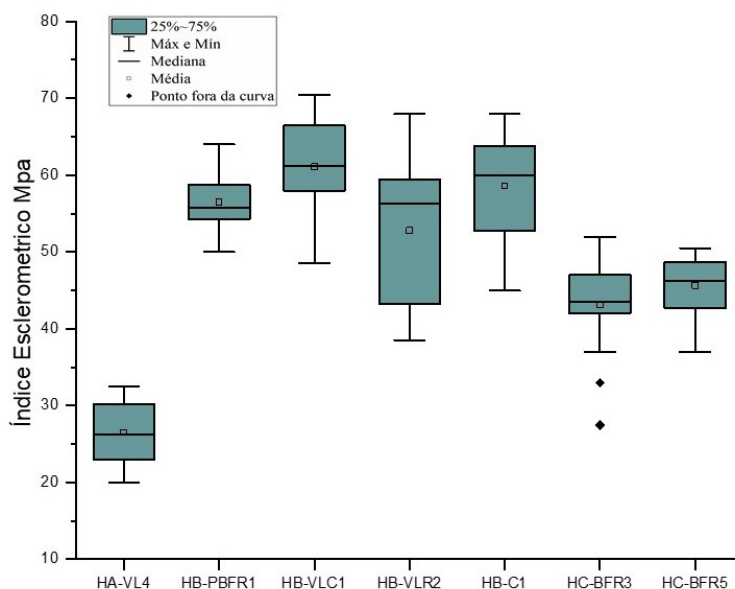
Figura 5: Resultados de Índice esclerométrico da OAE - A, OAE – B, OAE - C

A variação de resistência à compressão do concreto pode ser devido a diversos fatores, como: porosidade, umidade, carbonatação, temperatura elevada, sendo o resultado do ensaio fortemente dependente da densidade dos agregados e da adsorção de água [37 - 38]. Sendo assim, no que se refere ao índice esclerométrico foi possível constatar para OAE-A (Figura 5) na VL4 um valor menor do que encontrados da obra OAE-B PBFR1, VLC1, C1 E VLR2. Constatou-se que os elementos estruturais posicionados no rio, como o da viga da obra OAE-A, apresentaram uma resistência superficial média de 26,5 MPa devendo-se considerar a influência do intemperismo, da umidade e da carbonatação, que tendem influenciar nos resultados da dureza superficial [39 – 40]. Portanto o pilar do bloco de fundação no rio - PBFR1 (em função das chuvas tem períodos que fica submerso) apresentaram toda região de teste carbonatada, atingindo valor máximo de penetração (50,00mm). Isto propicia a uma maior inserção de carbonatação [41], similar as vigas que estão próximo ao rio e estão sujeitos ao mesmo tipo de dano ou deterioração. Na OAE-C, os blocos de fundação BFR3 E BFR5

apresentaram uma média de 43,1 MPa e 45,7 MPa. Apesar de BFR3 apresentar uma carbonatação baixa teve um índice esclerométrico parecido com BFR5. Isto pode ter ocorrido devido se encontram próximos do rio, onde ocorrem períodos de secagens e cheias, nos quais podem ter hidratado e aumentado a resistência superficial do concreto.

Analisando os dados da carbonatação e esclerometria das três pontes, observa-se que a profundidade da carbonatação interfere na dureza do concreto, ou seja, a dureza tende a aumentar para maiores profundidades de carbonatação [42]. Destaca-se que [43] menciona que uma superfície carbonatada possui índices esclerométricos maiores do que os correspondentes às camadas internas do elemento estrutural. Na Infraestrutura e Mesoestrutura constatou-se resistências estimadas maiores que previstas nos projetos ($f_{ck} \geq 25$ MPa) destacando o feito da carbonatação. Observa-se ainda que a porosidade e a presença de umidade impactaram aumentando a resistência a compressão do concreto [44 – 45].

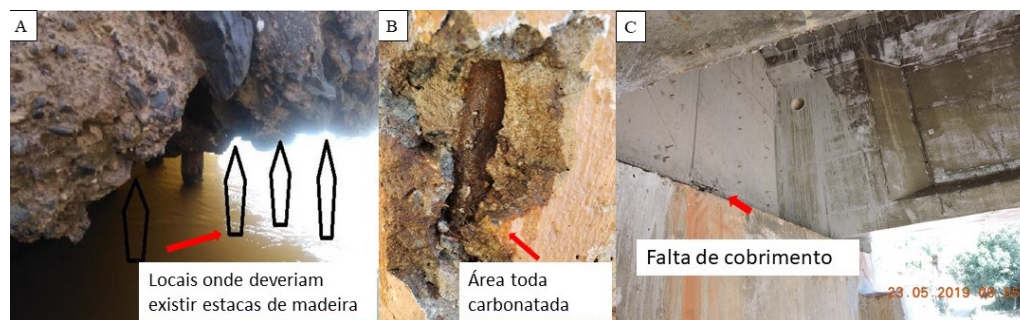
Para OAE-A (Figura 6) identificou-se exposição (ou a falta) das estacas de madeira, redução da seção destes elementos construtivos o que leva a redução da capacidade de carga destes apoios. Consequente, tem-se o risco de rompimento brusco, comprometendo toda a estrutura.

Em todas as OAEs (A, B e C) identificou-se (Figura 6) contato com a água contaminada de esgoto fluvial (blocos de fundação e pilares) nos períodos chuvosos. Observou-se ainda, nas OAE-A e OAE-B (Figura 6), brocas e vazios de concretagem que

comprometem a capacidade de carga e a alteração na densidade do elemento estrutural. Na OAE-C o principal problema detectado foi a falta de cobrimento adequado as armaduras devido a erros de construção. Tem-se com isto a redução da durabilidade e da integridade do elemento estrutural como um todo [12, 17 – 18].

Figura 6: Ausência de estacas de madeira na obra HA (a esquerda), presença de carbonatação no pilar da obra HB (no centro), a falta de cobrimento e vazios de concretagem na obra HC (a direita)

A OAE-A apresentou a menor estimativa de ciclo de vida, 25,6 anos, em decorrência das manifestações patológicas observadas, agressividade ambiental e falhas de projetos. Por outro lado, a obra OAE-C apresentou a maior estimativa, de 47,5 anos, devendo-se inclusive considerar que mesma já foi concebida na atual normalização brasileira, onde prevê-se o emprego o controle de qualidade dos materiais empregados na sua confecção e uma análise mais criteriosa nos processos de projeto. A pequena redução na OAE-C se deu em função da falta de comprimento de armadura.
