Avaliação da Acessibilidade em Campus Universitário

Accessibility Evaluation on a University Campus

CAMPUS CENTRO DA UNIVERSIDADE FEDERAL DO RIO GRANDE DO SUL

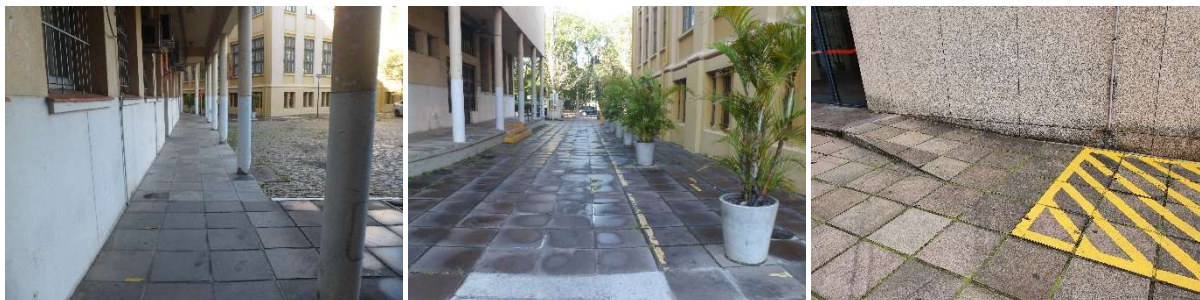
No item área de circulação e manobra, observou-se a ausência de proteção contra queda nas rotas 1 e 4. Já nas rotas 5 e 7, respectivamente, há menos de 0,90 m disponíveis para passagem de cadeirantes considerando o avanço das folhagens de plantas dispostas no passeio. No patamar inferior da rampa de acesso ao Salão de Atos o piso apresentou uma irregularidade a 0,96 m da rampa. Os fatos podem dificultar a realização de manobras com cadeira de rodas com conforto e autonomia, além de comprometer a segurança de quem circula nesses espaços (Figura 16).

Figura 16: Ausência de proteção contra queda em corredor elevado (à esquerda); avanço de folhagens no corredor dedicado a pedestres na lateral do Anexo II da Reitoria (ao centro) e irregularidade no piso do patamar inferior da rampa de acesso ao Salão de Atos (à direita)

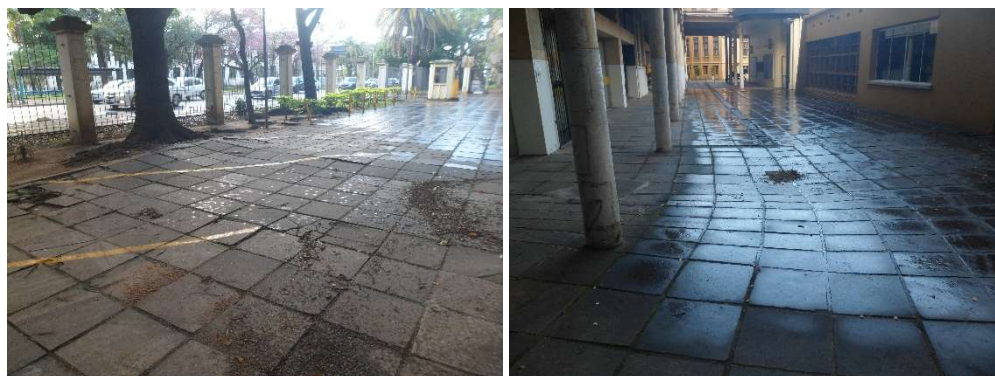
Item de maior frequência de não atendimentos, a circulação horizontal apresentou piso irregular com desníveis superiores a 5 mm causados por falhas do revestimento e pelo crescimento de raízes das árvores em todas as rotas, sem exceção (Figura 17).

Figura 17: Piso irregular na circulação horizontal

O revestimento de basalto empregado na circulação do Quarteirão 2 encontra-se em más condições de conservação, com diversas irregularidades e juntas por toda a extensão. Nesse sentido, Candido [12] observa que tanto a NBR 9050 [1] quanto a legislação municipal não fazem menção às juntas do revestimento do piso, de modo que não há especificações exigidas em relação ao item. A autora pontua, contudo, que se trata de uma importante questão porque a falha na execução do piso, assim como juntas largas e profundas em relação ao nível do piso, quando significativas, podem ocasionar a suspensão ou o aprisionamento das rodas da cadeira de rodas, comprometendo a utilização segura e autônoma do cadeirante.

Ademais, quando o piso de basalto fica molhado, como em dias chuvosos, é comum que a superfície se torne lisa, facilitando acidentes como o desequilíbrio ou até mesmo a queda dos usuários. Na mesma situação, a redução do atrito entre o revestimento e as rodas das cadeiras de rodas configuram mais uma barreira aos cadeirantes.

Entre as oportunidades de melhoria destaca-se o estudo de materiais mais adequados para os passeios e a substituição do revestimento de basalto e modelos de grelhas atualmente empregados, bem como a adequação de rampas, degraus e escadas fixas considerando aspectos de dimensionamento e segurança. Da mesma forma, a definição de uma rota de circulação guiada por sinalização tátil direcional e a instalação de sinalização tátil de alerta podem oferecer um uso autônomo e seguro do espaço para deficientes visuais ou com baixa visão.

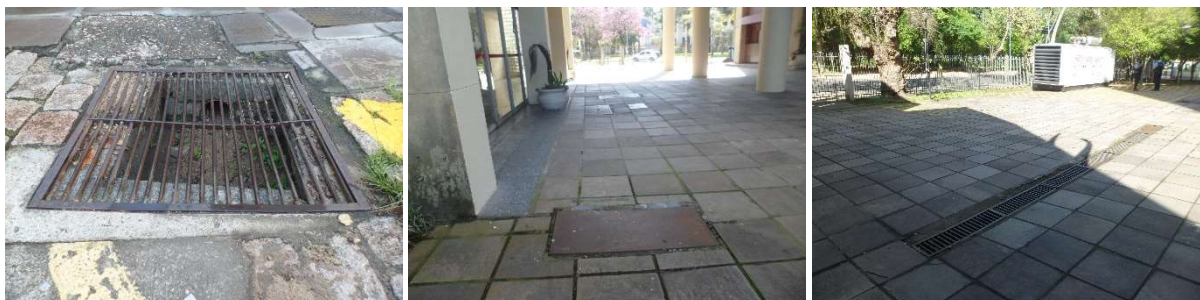
A presença de grelhas e caixas de inspeção também foi bastante perceptível. Nelas, foram observadas aberturas e frestas com mais de 15 mm, além do posicionamento no fluxo principal de caminamento, o que contraria as determinações das normativas estudadas. Em diversas situações esses elementos podem vir a atrapalhar ou impedir

a circulação de pessoas em cadeiras de rodas e nas demais condições consideradas neste trabalho (Figura 18).

Figura 18: Grelha com aberturas e frestas largas (à esquerda) e caixas de inspeção e grelhas no fluxo principal de caminamento (ao centro e à direita)

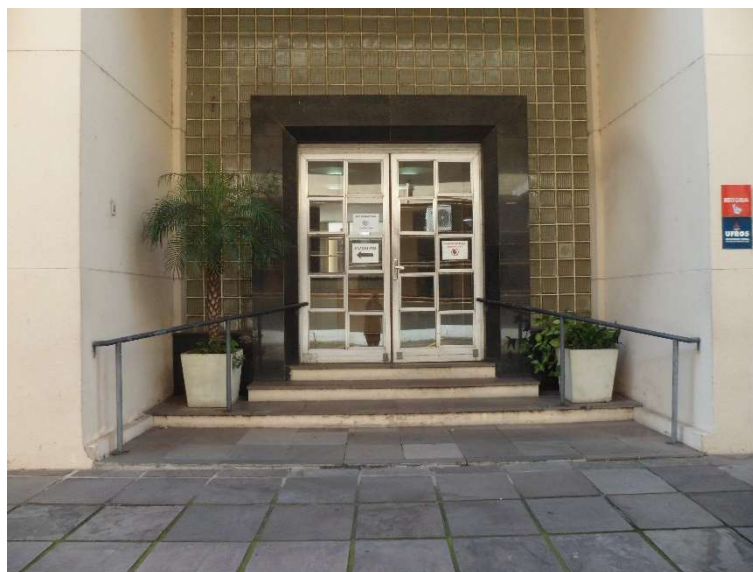
Figura 19: Acesso principal da Reitoria na rota 6

Em relação a circulação vertical, a ocorrência mais crítica foi observada no acesso principal do prédio da Reitoria, na rota 6, onde a única escada existente não atende o dimensionamento versado pela NBR 9050 [1]. No local não há rampa, plataforma de elevação vertical ou outro equipamento que possibilite o acesso de cadeirantes ou pessoas com mobilidade reduzida (Figura 19).

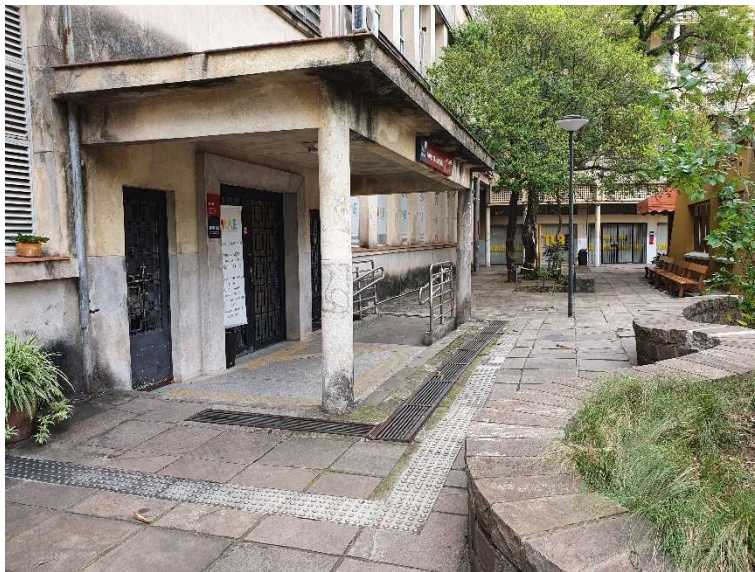
Figura 20: Piso tátil no acesso da PRAE na rota 1

Nos locais onde a sinalização tátil do piso foi observada, como no acesso da PRAE na rota 1, o piso tátil de PVC encontra-se incorretamente posicionado, não vinculado a circulação principal e em más condições de conservação onde não é protegido pela cobertura da edificação, estando escurecido e sem apresentar contraste em relação à superfície adjacente. Ainda, existem rampas, escadas e degraus que por vezes são sinalizados, mas não em sua maioria e nem de maneira adequada (Figura 20).

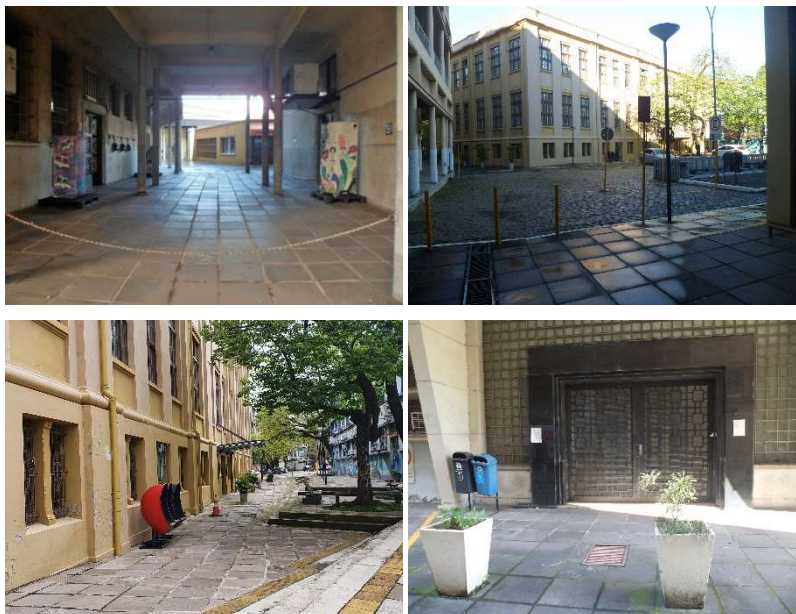
Por fim, nos acessos e na circulação a presença de correntes, degraus, vasos de plantas, postes, lixeiras e colunas de sustentação dos prédios chamou a atenção uma vez que integram as rotas de forma permanente, caracterizando obstáculos principalmente para pessoas com deficiência visual ou baixa visão e para cadeirantes (Figura 21).

Figura 21: Obstáculos como correntes, colunas de sustentação e armários (à esquerda acima); postes e placas (à direita acima); bancos, cones e vasos de plantas (à esquerda abaixo) e degrau, lixeiras e vasos de plantas em acesso (à direita abaixo)
