XIX Encontro Nacional de Tecnologia do Ambiente Construído ENTAC 2022

Estanqueidade à água em esquadrias de alumínio: uma proposta de verificação

Water tightness of aluminum frames: evaluation proposal

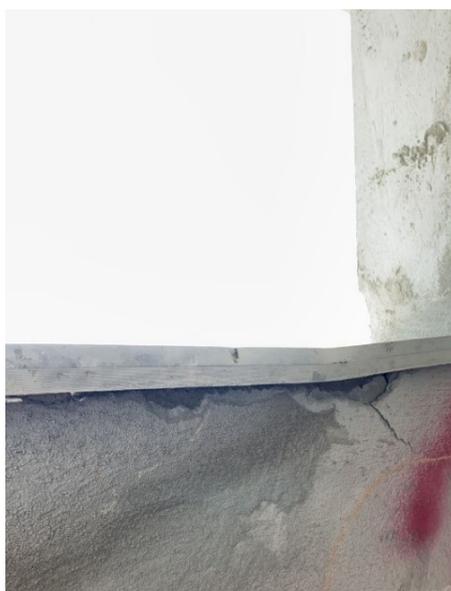
Figura 9: Contramarco danificado

Um dos resultados do ensaio executado, e um ponto no qual foi detectado infiltração identificou vazamento entre o encaixe da esquadria e o contramarco. Verificou-se que o contramarco que teve seu chumbamento danificado. Dessa forma, analisou-se que esses pontos podem apresentar pontos de infiltração no longo prazo com a esquadria instalada. A Figura 9 apresenta um contramarco com a argamassa de cimento e areia 1:3 exposta e danificada.

Um contramarco danificado pode ser consertado, mas poderá ter sua função comprometida ao longo do tempo se o reparo não for assertivo. A Figura 10 apresenta a infiltração na esquadria junto ao contramarco.

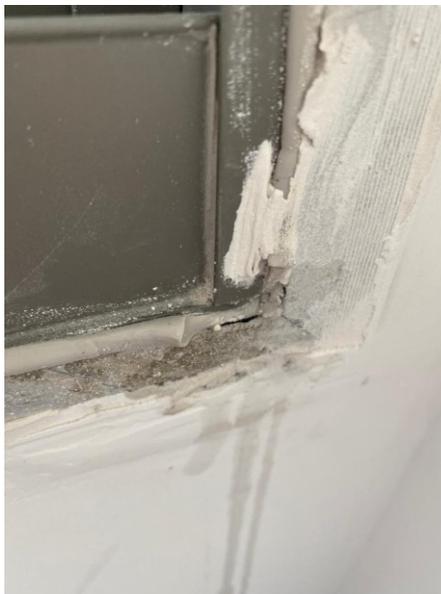
Figura 10: Vazamento na extremidade entre contramarco e esquadria

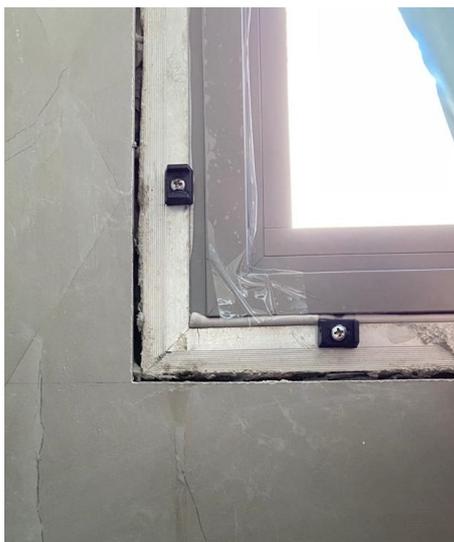
A regulagem das esquadrias após sua instalação se faz necessária para evitar vazamentos e/ou infiltrações. A cantoneira externa é um acabamento que vai entre a interface externa e as extremidades da janela. Além de dar acabamento ao vão externo, a cantoneira serve como proteção, pois adere na superfície com selante. Desta forma, cria-se mais uma barreira para conter a água. Tal sua importância que o fabricante não recomenda o ensaio de estanqueidade à água sem ela, não dando a garantia caso o cliente opte por não utilizar. Sendo assim, se algum ensaio é realizado sem esta peça é desconsiderado. A Figura 11 apresenta a janela com vazamento em razão da falta de uma cantoneira externa. Assim, nota-se que cantoneira externa é essencial para garantia da estanqueidade. Na Figura 12 mostra-se o acabamento da esquadria com o acabamento correto.

Figura 11: Esquadria sem cantoneira externa

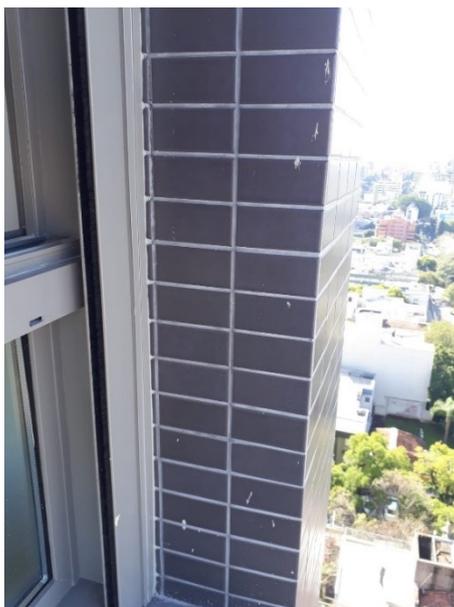
Figura 12: Esquadria com cantoneira externa instalada

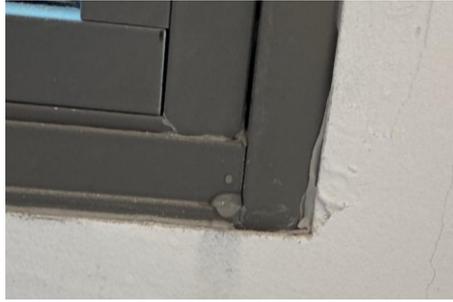
Os quadros fixos são instalados após a inserção da janela no vão do contramarco. Eles são ajustados manualmente pela equipe de instalação. Vazamentos em extremidades fixas são comuns se não houver uma inspeção prévia. A Figura 13 apresenta a esquadria com vazamento na parte interna devido à falta de ajustes de instalação.

Figura 13: Esquadria com ajuste pendente em sua parte fixa

Durante o ensaio, duas janelas com folhas fixas apresentaram o mesmo vazamento em sua parte fixa. Conclui-se que apesar da fabricante fornecer uma equipe qualificada (com conhecimento de projeto e do produto), por se tratar de uma grande quantidade de janelas e um prazo curto para a instalação, o ensaio serve como aliado para apontar onde os cuidados devem ser redobrados pela equipe. A Figura 14 apresenta fresta visível sem ajuste.

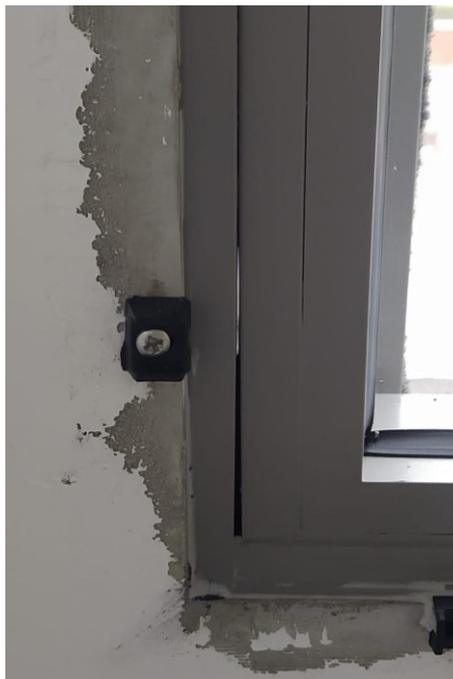
Figura 14: Esquadria com ajuste pendente no módulo fixo

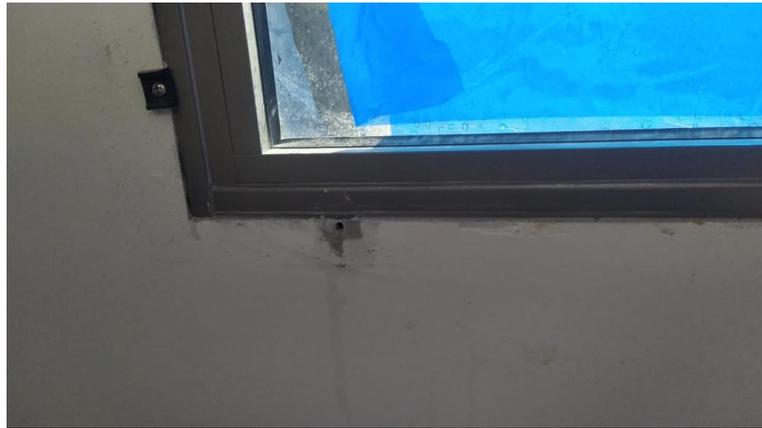
O contramarco vem de fábrica com esperas para fixação da janela em sua estrutura. A correta aplicação de todos os parafusos é crucial para evitar vazamentos nestes pontos frágeis que podem gerar infiltração. Na Figura 15 observa-se um ponto com proteção e parafuso, e outro ponto sem nenhum tratamento. O vazamento neste ponto sem tratamento foi percebido durante o ensaio. Desta forma, assim que a água começa a

Figura 15: Falha na instalação da janela

correr, o ensaio foi pausado e a janela ajustada. Após a correção, o ensaio seguiu e a janela apresentou estanqueidade à água.

A equipe de obra responsável pela medição e conferência dos serviços in loco também pode conferir e antecipar o problema. Uma planilha de conferência é utilizada após a instalação das esquadrias e os problemas encontrados são mapeados e entregues para a fabricante.
