# XIX Encontro Nacional de Tecnologia do Ambiente Construído ENTAC 2022

## Avaliação da Acessibilidade em Campus Universitário

Accessibility Evaluation on a University Campus

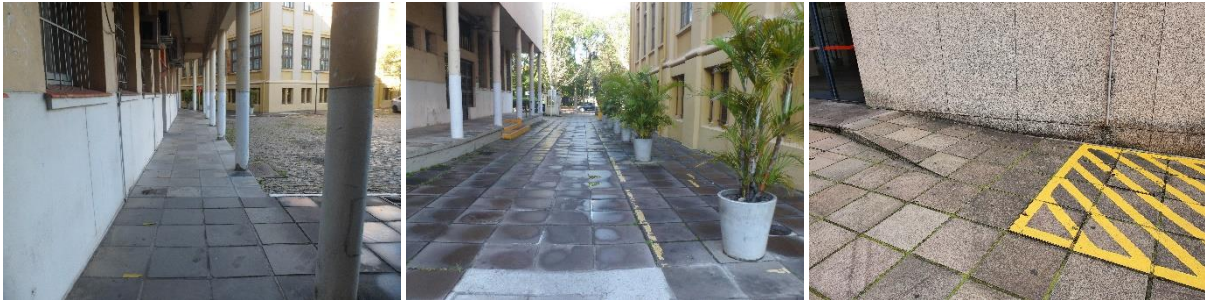
No item área de circulação e manobra, observou-se a ausência de proteção contra queda nas rotas 1 e 4. Já nas rotas 5 e 7, respectivamente, há menos de 0,90 m disponíveis para passagem de cadeirantes considerando o avanço das folhagens de plantas dispostas no passeio. No patamar inferior da rampa de acesso ao Salão de Atos o piso apresentou uma irregularidade a 0,96 m da rampa. Os fatos podem dificultar a realização de manobras com cadeira de rodas com conforto e autonomia, além de comprometer a segurança de quem circula nesses espaços (Figura 16).

**Figura 16: Ausência de proteção contra queda em corredor elevado (à esquerda); avanço de folhagens no corredor dedicado a pedestres na lateral do Anexo II da Reitoria (ao centro) e irregularidade no piso do patamar inferior da rampa de acesso ao Salão de Atos (à direita)**

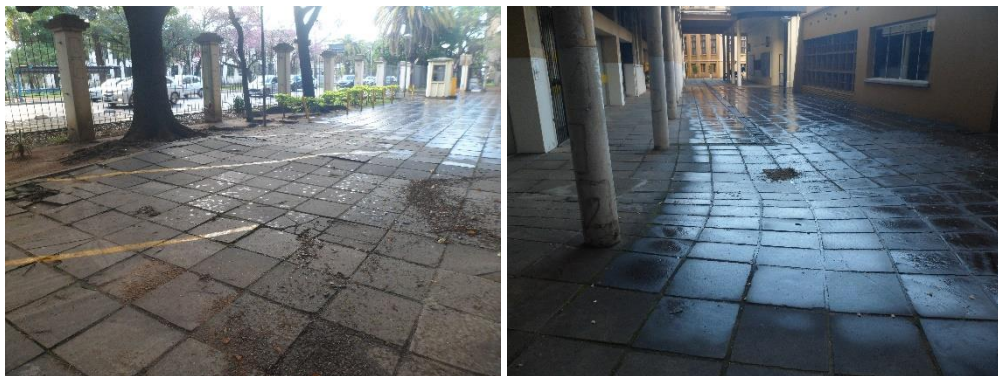
Item de maior frequência de não atendimentos, a circulação horizontal apresentou piso irregular com desníveis superiores a 5 mm causados por falhas do revestimento e pelo crescimento de raízes das árvores em todas as rotas, sem exceção (Figura 17).

**Figura 17: Piso irregular na circulação horizontal**

O revestimento de basalto empregado na circulação do Quarteirão 2 encontra-se em más condições de conservação, com diversas irregularidades e juntas por toda a extensão. Nesse sentido, Candido [12] observa que tanto a NBR 9050 [1] quanto a legislação municipal não fazem menção às juntas do revestimento do piso, de modo que não há especificações exigidas em relação ao item. A autora pontua, contudo, que se trata de uma importante questão porque a falha na execução do piso, assim como juntas largas e profundas em relação ao nível do piso, quando significativas, podem ocasionar a suspensão ou o aprisionamento das rodas da cadeira de rodas, comprometendo a utilização segura e autônoma do cadeirante.

Ademais, quando o piso de basalto fica molhado, como em dias chuvosos, é comum que a superfície se torne lisa, facilitando acidentes como o desequilíbrio ou até mesmo a queda dos usuários. Na mesma situação, a redução do atrito entre o revestimento e as rodas das cadeiras de rodas configuram mais uma barreira aos cadeirantes.

Entre as oportunidades de melhoria destaca-se o estudo de materiais mais adequados para os passeios e a substituição do revestimento de basalto e modelos de grelhas atualmente empregados, bem como a adequação de rampas, degraus e escadas fixas considerando aspectos de dimensionamento e segurança. Da mesma forma, a definição de uma rota de circulação guiada por sinalização tátil direcional e a instalação de sinalização tátil de alerta podem oferecer um uso autônomo e seguro do espaço para deficientes visuais ou com baixa visão.

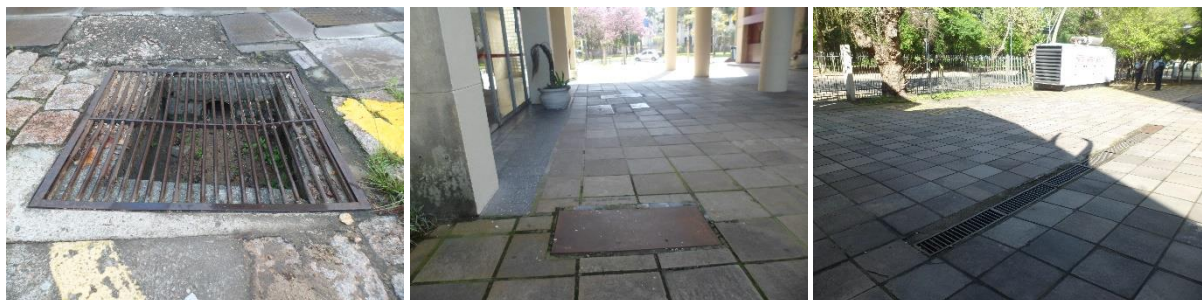
A presença de grelhas e caixas de inspeção também foi bastante perceptível. Nelas, foram observadas aberturas e frestas com mais de 15 mm, além do posicionamento no fluxo principal de caminamento, o que contraria as determinações das normativas estudadas. Em diversas situações esses elementos podem vir a atrapalhar ou impedir

a circulação de pessoas em cadeiras de rodas e nas demais condições consideradas neste trabalho (Figura 18).

**Figura 18: Grelha com aberturas e frestas largas (à esquerda) e caixas de inspeção e grelhas no fluxo principal de caminhamento (ao centro e à direita)**

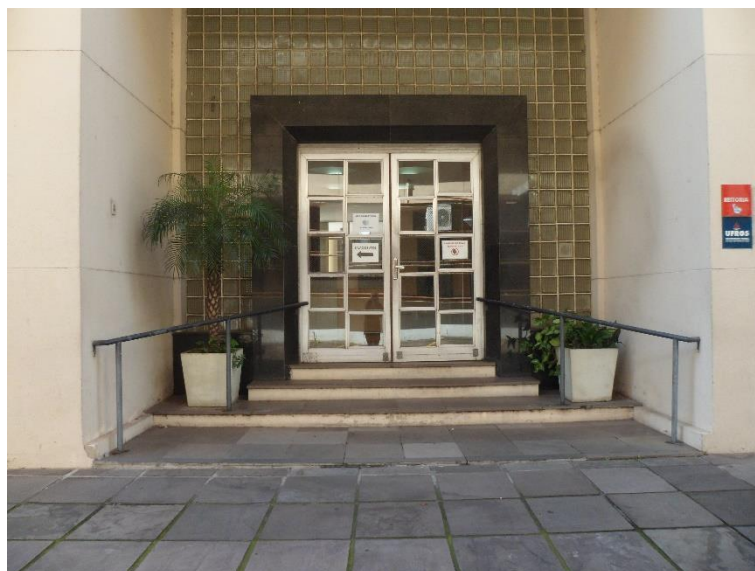
Em relação a circulação vertical, a ocorrência mais crítica foi observada no acesso principal do prédio da Reitoria, na rota 6, onde a única escada existente não atende o dimensionamento versado pela NBR 9050 [1]. No local não há rampa, plataforma de elevação vertical ou outro equipamento que possibilite o acesso de cadeirantes ou pessoas com mobilidade reduzida (Figura 19).

**Figura 19: Acesso principal da Reitoria na rota 6**

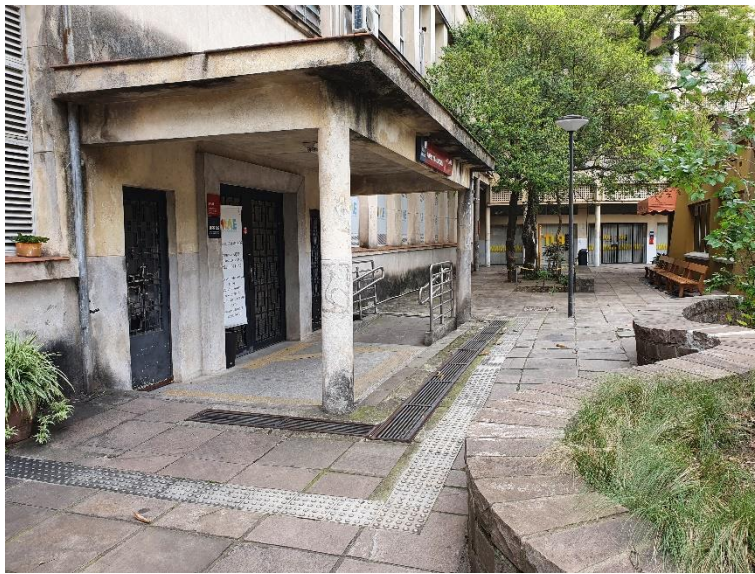
Nos locais onde a sinalização tátil do piso foi observada, como no acesso da PRAE na rota 1, o piso tátil de PVC encontra-se incorretamente posicionado, não vinculado a circulação principal e em más condições de conservação onde não é protegido pela cobertura da edificação, estando escurecido e sem apresentar contraste em relação à superfície adjacente. Ainda, existem rampas, escadas e degraus que por vezes são sinalizados, mas não em sua maioria e nem de maneira adequada (Figura 20).

**Figura 20: Piso tátil no acesso da PRAE na rota 1**

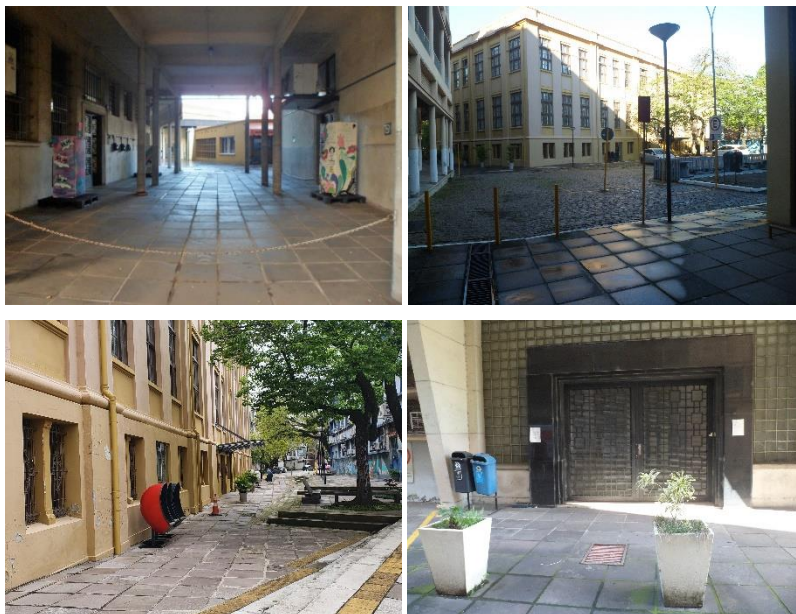
Por fim, nos acessos e na circulação a presença de correntes, degraus, vasos de plantas, postes, lixeiras e colunas de sustentação dos prédios chamou a atenção uma vez que integram as rotas de forma permanente, caracterizando obstáculos principalmente para pessoas com deficiência visual ou baixa visão e para cadeirantes (Figura 21).

**Figura 21: Obstáculos como correntes, colunas de sustentação e armários (à esquerda acima); postes e placas (à direita acima); bancos, cones e vasos de plantas (à esquerda abaixo) e degrau, lixeiras e vasos de plantas em acesso (à direita abaixo)**
