ENTAC 2024

Sistema construtivo em solo-cimento autoadensável: desempenho térmico e patologias

Self-compacting soil-cement construction system: thermal performance and pathologies

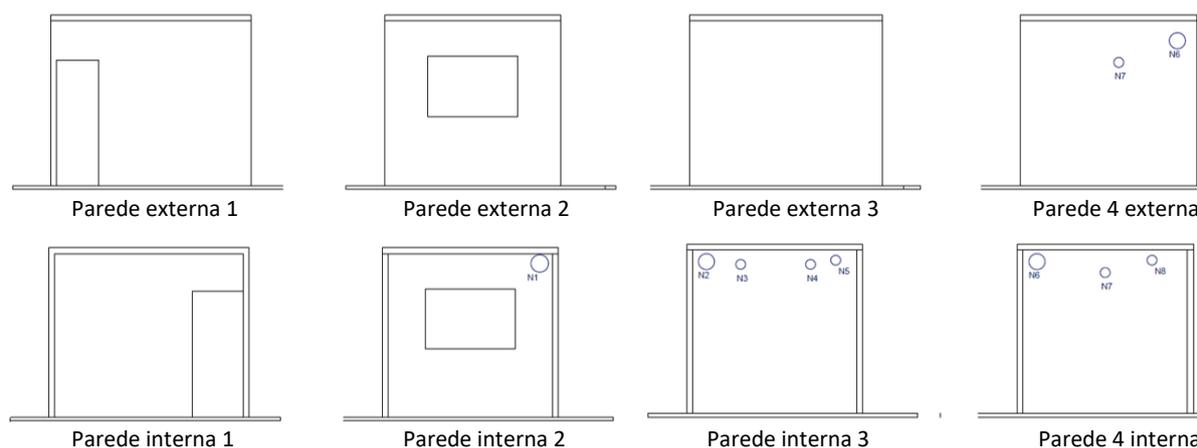
A primeira inspeção foi realizada quatro dias após a desforma do protótipo. As únicas patologias encontradas foram referentes aos nichos de concretagem, identificados pelos códigos N1 a N8 (Figuras 2 e 3).

Os nichos de concretagem surgiram em pontos na região superior da parede, nos pontos em que as faquetas das fôrmas de alumínio se encontravam com os vergalhões, que se movimentou no processo de lançamento do SCCA. Como foi utilizado vergalhão de fibra de vidro, que é menos rígido que o aço, estes se movimentaram com o peso do solo-cimento. Esses nichos de concretagem também ocorrem devido à vibração insuficiente da mistura, mesmo o SCCA sendo um material autoadensável, em que o peso próprio do material é o responsável pelo seu adensamento. Por se tratar de uma forma estreita (10 cm), o material não se adensou totalmente nas camadas superiores em que o peso próprio é menor.

Figura 2: Mapeamento de manifestações patológicas aos 4 dias, nas paredes 1, 2, 3 e 4 (externas) e nas paredes 1, 2, 3 e 4 (internas)

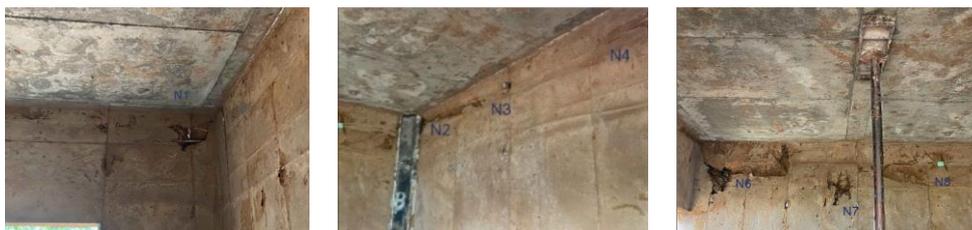
Figura 3: Registro dos nichos de concretagem nas paredes internas N1 (à esquerda), N2, N3 e N4 (ao centro) e N7 e N8 (à direita)

Para o tratamento dos nichos de concretagem causados pela segregação do SCAA, analogamente às paredes de concreto autoadensável, que recebe o preenchimento com graute ou argamassa polimérica estrutural, no SCAA aplicou-se uma mistura com a mesma dosagem usada nas paredes para preencher os vazios, porém retirou-se os aditivos responsáveis pela característica autoadensável (Figura 4). Nesses locais, ocorre descontinuidade da seção resistente, o que torna necessário o aumento da resistência.

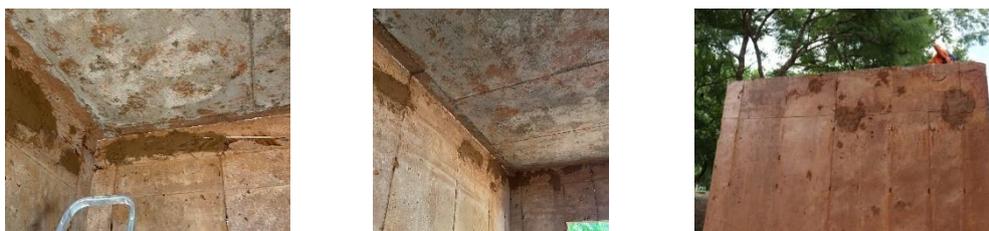
Figura 4: Registro dos nichos de concretagem das paredes internas N1, N2 e N3 (à esquerda), N4, N5 e N6 (ao centro) e da parede externa N6 e N7 (à direita)

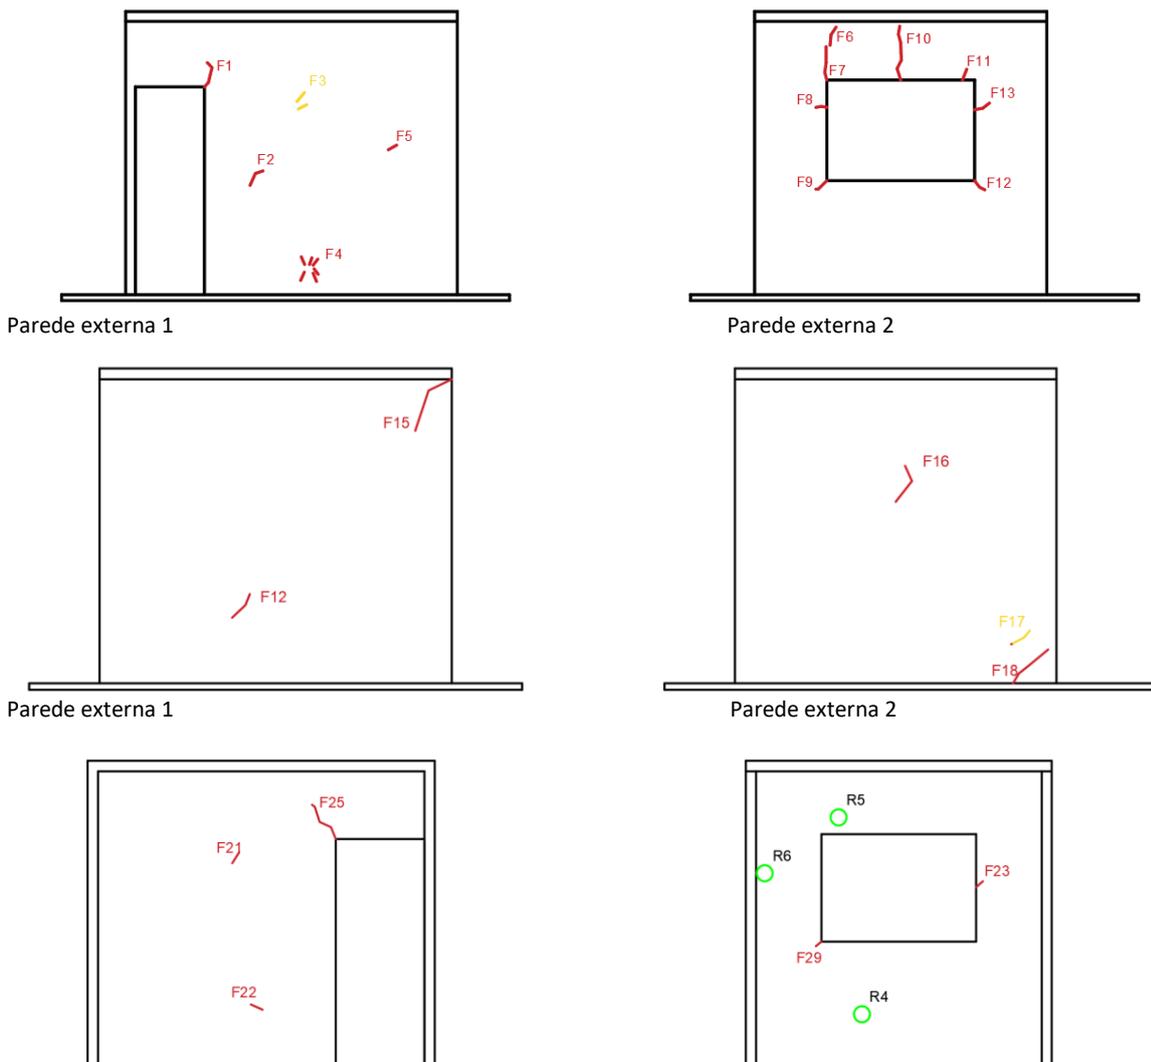
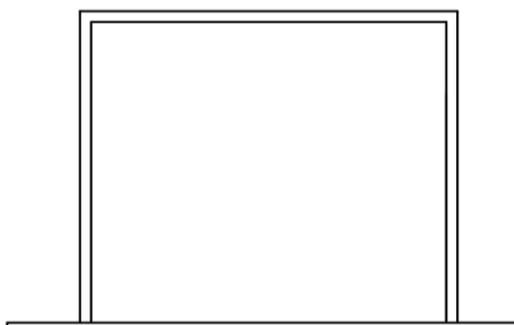
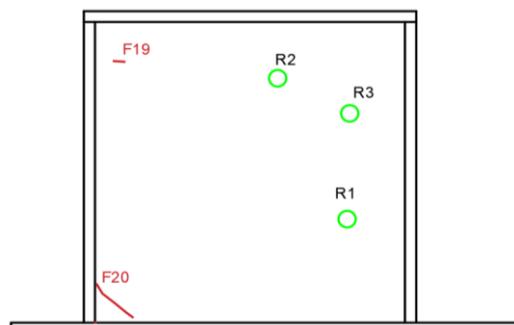
Porém, na quarta inspeção realizada aos 21 dias, constatou-se o surgimento de fissuras em todas as paredes e, também, o surgimento de mofo em pontos internos. O mapeamento das manifestações patológicas apresenta a localização desses pontos, onde F são fissuras e R são rachaduras (Figura 5).

As microfissuras encontradas aos 21 dias apresentam abertura menor que 1 mm (Tabela 2). Apesar da instalação de vergalhões de fibra de vidro como vergas e contravergas nas aberturas, ocorreram fissuras à 45° nos cantos das esquadrias causadas pela sobrecarga sobre aberturas, conforme ilustrado por F1, F25, F9 e F12 decorrentes de tensões superiores a capacidade de resistência à tração do SCAA, que ainda se encontra em fase de cura, com baixa resistência. A fissura F10 apresenta a mesma causa, sobrecarga em aberturas, no ponto em que a fissura surgiu, o momento é máximo.

As fissuras F20 e F18 surgiram na extremidade inferior da parede 4, ponto em que o acúmulo de tensões é maior, em decorrência da transferência dos esforços para a fundação. A fissura F15 ocorreu no canto superior da parede e sua formação decorre da provável movimentação diferenciada entre a laje (concreto) e as paredes (SCAA),

devido a distintos coeficientes de dilatação térmica. As fissuras F16 e F17 surgiram próximas aos nichos de concretagem, podendo ser essa a causa da patologia.

O sistema em SCAA, apesar de menos rígido que o sistema de concreto, apresenta alta restrição à variação volumétrica. Em decorrência disso, a estrutura gera altas tensões quando submetida à imposição de deformações, como aquelas decorrentes do fenômeno de retração, principalmente a hidráulica (ou secagem) pela perda de água no estado endurecido, como se observa depois dos 21 dias. Nota-se que apenas as armaduras de fibra de vidro não foram suficientes para resistir os esforços de retração que se desenvolvem em razão do processo de perda de água de amassamento. Assim, sugere-se a utilização de telas de aço distribuídas ao longo de todas as paredes, assim como é feito nas paredes de concreto. Além disso, apesar da laje de concreto ter sido desvinculada das paredes por meio de uso de placas de PVC, ela ainda transfere esforços longitudinais às paredes de SCAA devido as diferentes variações térmicas que ocorrem entre estes dois tipos de materiais, o que induziu o surgimento de trincas inclinadas nos encontros das paredes. Destaca-se que até esta data de monitoramento, as fissuras apresentaram aberturas inferiores a 3mm.

Figura 5: Mapeamento de manifestações patológicas aos 21 dias, nas paredes externas (acima) e nas paredes internas (abaixo)

Conclui-se que o Solo-cimento Autoadensável (SCAA) possui grande potencialidade de utilização devido ao ótimo conforto térmico. É necessário que haja melhorias no sistema para reduzir a fissuração e garantir a estanqueidade do sistema construtivo. Para isso, para trabalhos futuros, indica-se utilizar vergalhões de aço nas paredes para resistir aos esforços de tração, além disso, reduzir o peso da laje sobre as paredes.

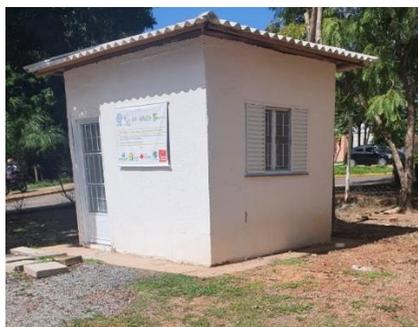
As paredes 1 (NO) e 4 (SO) apresentaram as maiores temperaturas, com médias de 28,21 e 27,99°C e 29,88 e 30,21°C, respectivamente, justificado pela maior incidência solar direta no período vespertino (Figura 7).

Figura 7: Registro da posição solar no protótipo às 13 horas paredes 1 e 2
