# ENTAC 2024

XX ENCONTRO NACIONAL DE TECNOLOGIA DO AMBIENTE CONSTRUÍDO  
Maceió, Brasil, 9 a 11 de outubro de 2024

## Avaliação da acessibilidade no prédio de laboratórios do CETEC, na UFRB campus de Cruz das Almas-BA

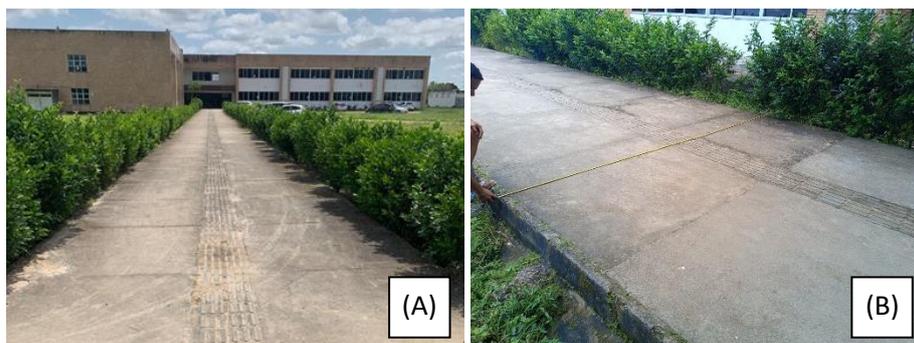
A análise da acessibilidade no prédio de laboratórios do CETEC, na UFRB campus de Cruz das Almas, revela várias áreas de conformidade e não conformidade com as normas de acessibilidade. Como visualizado nas observações técnicas, a avaliação das calçadas do prédio de laboratórios do CETEC na UFRB revelou pontos positivos, como a largura adequada da faixa livre para pedestres, o uso de piso antiderrapante, inclinação transversal adequada e a presença de piso tátil direcional.

**Figura 2: Calçada de acesso ao prédio de laboratórios do CETEC com largura em conformidade com a norma, e sinalização tátil direcional no centro. (A) Frontal, (B) Lateral.**

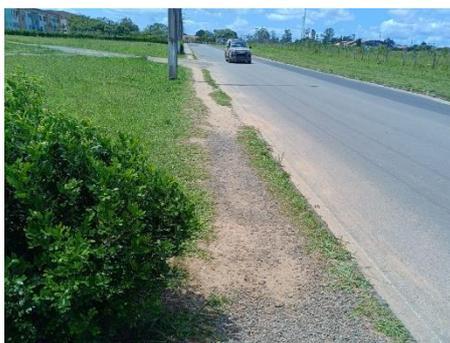
de nivelamento com lotes vizinhos, a presença de obstáculos aéreos e no piso, e a inadequação das guias rebaixadas tanto para pedestres quanto para veículos. Essas deficiências precisam ser sanadas para melhorar a acessibilidade e garantir a conformidade com as normas técnicas e a segurança de todos os usuários.

**Figura 3: Inexistência de passeio revestido e nivelado em frente ao prédio de laboratórios do CETEC, dificultando o acesso por pessoas com limitações físicas.**

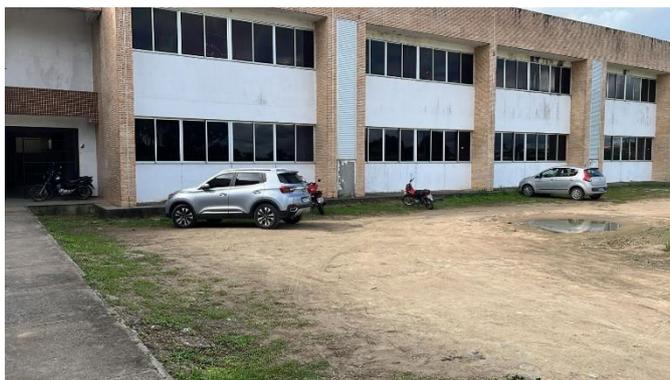
No que se refere ao estacionamento, foi identificado que o campo ao redor do pavilhão foi destinado a essa finalidade, mas sem qualquer tipo de infraestrutura. Os veículos são estacionados de forma aleatória, sem sinalização ou equipamentos acessíveis. Isso é evidenciado pela ausência de vagas reservadas para pessoas com deficiência e idosos, que são exigidas pelas normas de acessibilidade, o que já constitui uma violação direta dos requisitos legais e compromete a acessibilidade desses usuários.

**Figura 4: Carros estacionados à frente do prédio de laboratórios do CETEC, sem que haja um estacionamento pavimentado e rampa de acesso ao hall de entrada da edificação.**

Diante do observado, as condições do estacionamento e do acesso ao prédio de laboratórios do CETEC na UFRB são inadequadas para garantir a acessibilidade e a inclusão de pessoas com deficiência e idosos. A falta de infraestrutura, sinalização e rotas acessíveis são os principais problemas identificados. Para melhorar a acessibilidade, é necessário implementar vagas reservadas corretamente sinalizadas,

criar rotas acessíveis interligando o estacionamento ao prédio e adequar o piso para torná-lo antiderrapante e nivelado.

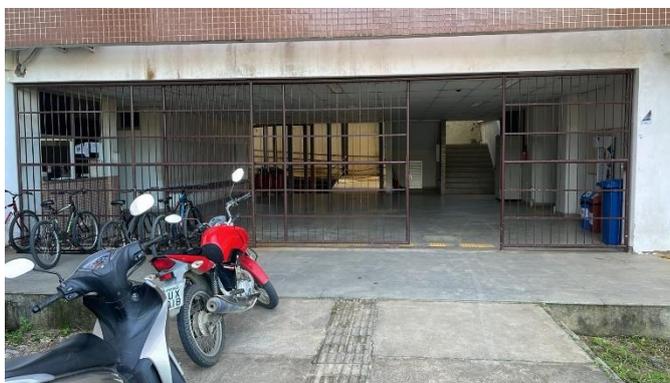
Em relação ao acesso ao prédio de laboratórios, as barreiras arquitetônicas são evidentes. Não há garantia de que pelo menos um dos acessos ao interior do prédio seja livre de barreiras e obstáculos, o que impede o livre acesso de pessoas com deficiência às dependências e serviços do prédio.

A possibilidade de ampliação do número de acessos livres de obstáculos é inexistente, limitando a inclusão dentro da edificação. Além disso, não há sinalização informativa, indicativa e direcional da localização das entradas acessíveis, o que dificulta ainda mais a circulação das pessoas com deficiência. Na Figura 5, a seguir, visualiza-se o hall de acesso ao prédio de laboratórios do CETEC.

**Figura 5: Hall de acesso sem sinalizações na entrada do prédio de laboratórios do CETEC.**

A sinalização informativa e direcional dos acessos da edificação é deficiente falta ou por conta do descolamento e não reposição dos pisos táteis, tanto no exterior quanto no interior do prédio. Isso dificulta a orientação e a mobilidade interna dos usuários, especialmente aqueles com deficiência visual.

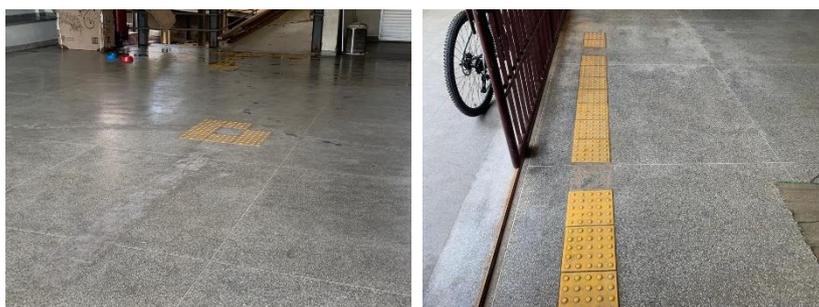
A avaliação também incluiu a análise da circulação interna do prédio de laboratórios do CETEC, na UFRB, e revelou inúmeros problemas em termos de acessibilidade, comprometendo a segurança e a mobilidade de seus usuários, especialmente aqueles com deficiência. Os resultados indicam que, apesar de algumas conformidades, muitas áreas críticas não atendem aos requisitos básicos de acessibilidade. Na Figura 6 visualiza-se o pátio principal com os pisos táteis removidos por motivo de descolamento.

**Figura 6: Pátio principal do prédio de laboratórios do CETEC com ausência de pisos táteis.**

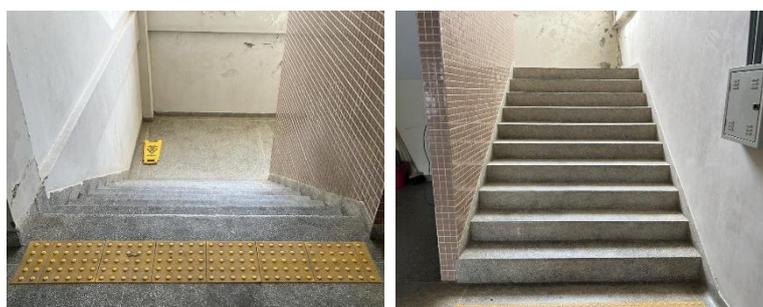
A circulação vertical também apresenta desafios significativos. Apesar da existência de alternativas às escadas, como rampas e elevadores, a rampa está interdita, o que impossibilita sua avaliação. Nas escadas, diversos aspectos críticos não são atendidos: a falta de corrimãos contínuos em ambas as e a falta de demarcação e sinalização visual na borda dos degraus são problemas graves.

Além disso, as escadas também não possuem sinalização em Braille ou fotoluminescente, o que dificulta a orientação de pessoas com deficiência visual, especialmente em situações de emergência. Essas barreiras arquitetônicas na circulação em escadas podem ser visualizadas a seguir na Figura 7.

**Figura 7: Ausência de corrimãos e sinalização nas escadas do prédio de laboratórios do CETEC.**

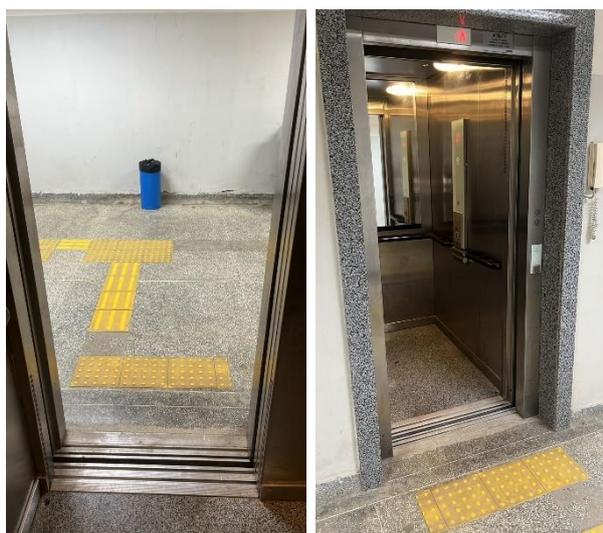
Quanto aos elevadores, embora ofereçam acesso a todos os pavimentos e possuam algumas características conformes, como piso antiderrapante e sinalização tátil, há falhas significativas. A cabine não possui as dimensões mínimas adequadas, o que pode dificultar o uso por pessoas em cadeira de rodas.

A sinalização sonora e visual, e o nível entre o piso da cabine e o externo dentro dos padrões aceitáveis são aspectos positivos, mas a falta de sinalização em Braille em algumas áreas e a ausência de espelhos para orientação de cadeirantes ao sair do elevador mostram que ainda há muito a ser melhorado. Na figura 8 visualiza-se o elevador de uso comum do prédio de laboratórios do CETEC.

**Figura 8: Elevador de uso comum no prédio de laboratórios do CETEC.**

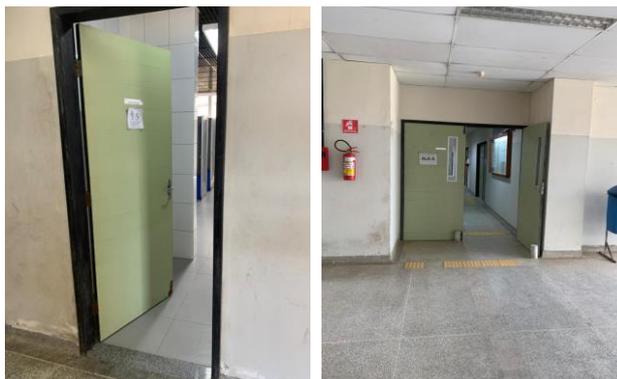
Quanto às portas (Figura 9), vários critérios de acessibilidade são atendidos. Elas possuem a largura e altura mínimas necessárias e são dispostas para permitir abertura completa, com maçanetas tipo alavanca a uma altura acessível. No entanto, há várias deficiências: portas tipo vaivém não possuem visores, os espaços laterais são insuficientes para uma aproximação adequada. As portas de correr têm trilhos a cima do nível de circulação, e há falta de sinalização visual e tátil em relevo e Braille, comprometendo a orientação para deficientes visuais.

**Figura 9: Condição de acessibilidade nas portas do prédio de laboratórios do CETEC.**

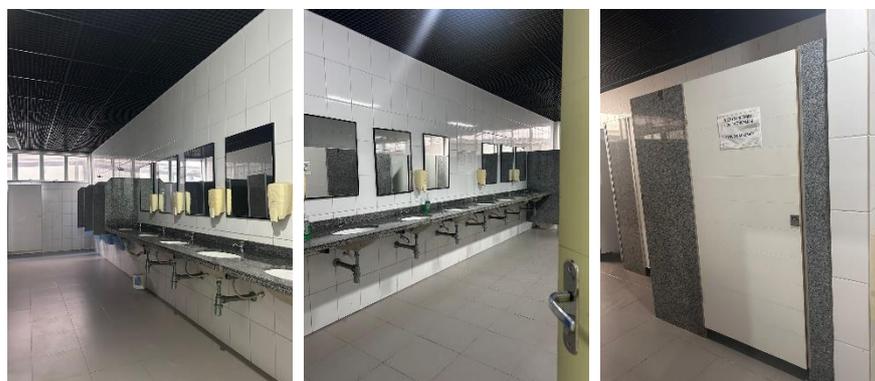
Nos banheiros (Figura 10), embora alguns requisitos sejam atendidos, como a presença de rampas para eliminar obstáculos e a dimensão mínima adequada dos espaços, há várias deficiências. A falta de piso antiderrapante, portas com vãos livres insuficientes e ausência de sinalização de emergência são questões críticas. Além disso, a disposição das barras de apoio, a altura da válvula de descarga e a presença de dispositivos de alerta não estão de acordo com as normas de acessibilidade.

**Figura 10: Banheiros do prédio de laboratórios do CETEC.**

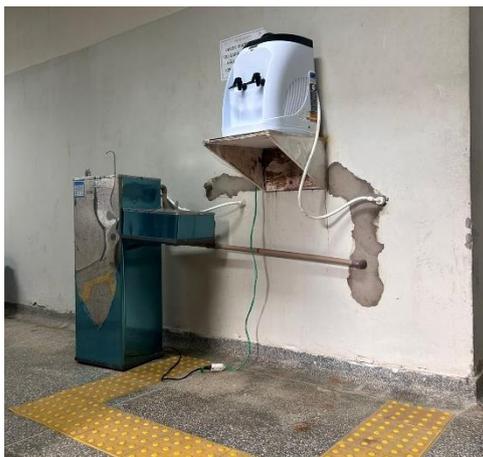
Quanto ao mobiliário (Figura 11), há falhas significativas nos bebedouros e balcão de atendimento, como altura inadequada, falta de sinalização e impossibilidade de aproximação para usuários de cadeiras de rodas. Além disso, a inexistência de mesas ou superfícies adaptadas para refeições ou trabalho e a falta de armários acessíveis são questões importantes a serem consideradas.

**Figura 11: Bebedouros do prédio de laboratórios do CETEC.**
