XX ENCONTRO NACIONAL DE TECNOLOGIA DO AMBIENTE CONSTRUÍDO
Maceió, Brasil, 9 a 11 de outubro de 2024

Explorando métodos para a documentação e acompanhamento de anomalias no patrimônio edificado

Exploring methods for documenting and monitoring anomalies in built heritage

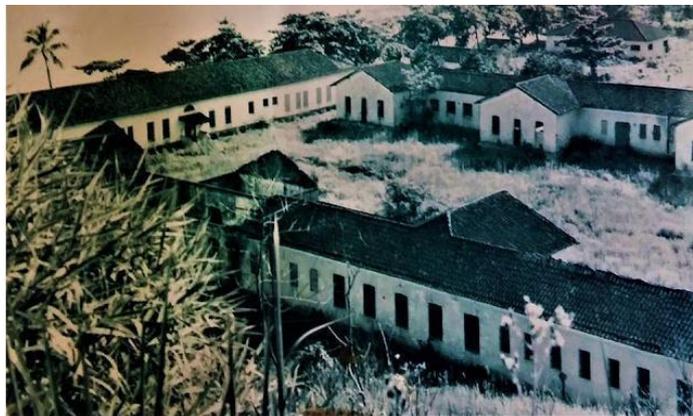
Figura 7 - Registro fotográfico da década de 50

A Figura 7 é da área do “quadrado” após a rebelião ocorrida em 1952. Nota-se que há o aumento de vegetação em torno da edificação em decorrência da falta de manutenção e abandono. É, também, possível, na mesma figura, identificar pavilhões sem a cobertura de telhas.

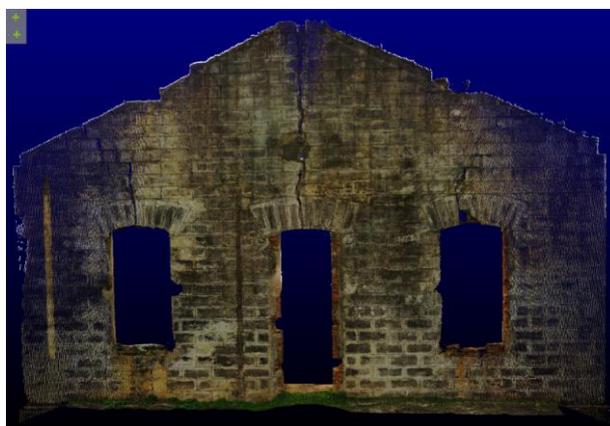
Figura 11 - Recorte da nuvem de pontos do pavilhão 6

Além disso, a partir da nuvem de pontos processada dos pavilhões, foram criados recortes das fachadas (Figura 11) para o acompanhamento das manifestações patológicas. A intenção é que se façam escaneamentos regulares para avaliação do avanço das manifestações patológicas mais graves, como é o caso das anomalias acima das portas e janelas.

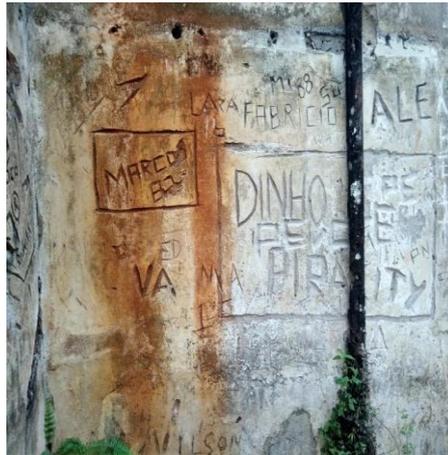
Figura 16 - Vista interna da edificação

A fotografia da Figura 16 é de uma anomalia exógena, provocada por visitantes do presídio. Esse tipo de degradação além de alterar a forma original do revestimento, reduz a vida útil da edificação.

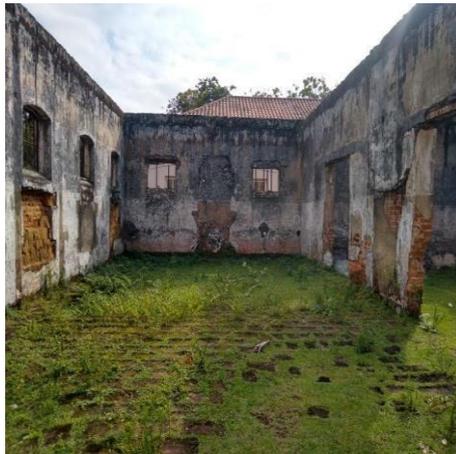
Figura 17 - Vista interna pavilhão 2

As figuras 17 e 18 mostram anomalias naturais, como a vegetação muito presente no interior da edificação, sendo que o caso mais grave é o da Figura 18, em que a raiz penetrou na estrutura do imóvel, comprometendo, assim, sua funcionalidade.

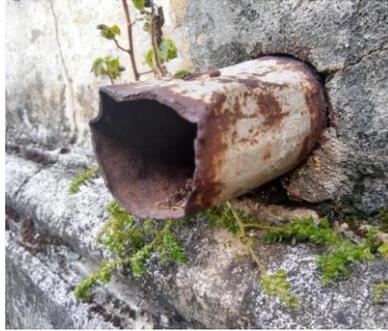
Figura 19 - Vista tubulação hidráulica

As Figuras 19 e 20 mostram anomalias funcionais, como a oxidação da tubulação hidráulica e a oxidação da grade de ferro.

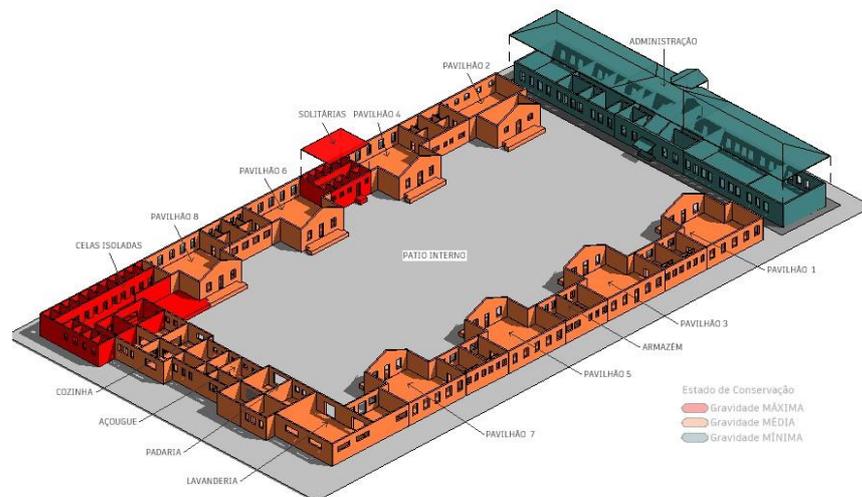
Figura 21 - Classificação do grau de risco

Com o apoio do software Revit juntamente com a avaliação do estado de conservação, foi possível classificar e mapear o grau de risco da área do “quadrado”, conforme mostra a Figura 21. Nessa área, há locais com grau de risco mínimo (cor verde), com grau de risco médio (cor laranja) e com grau de risco máximo (cor vermelha). Essa classificação funciona como um guia para a área, que é constantemente visitada por turistas, além de representar e documentar o estado atual da edificação.
