XX ENCONTRO NACIONAL DE TECNOLOGIA DO AMBIENTE CONSTRUÍDO  
Maceió, Brasil, 9 a 11 de outubro de 2024

## Impacto das condições ambientais da Amazônia na deterioração de revestimentos com blocos de solo-cimento

Impact of Amazon Environmental Conditions on the Deterioration of Soil-Cement Block Coatings

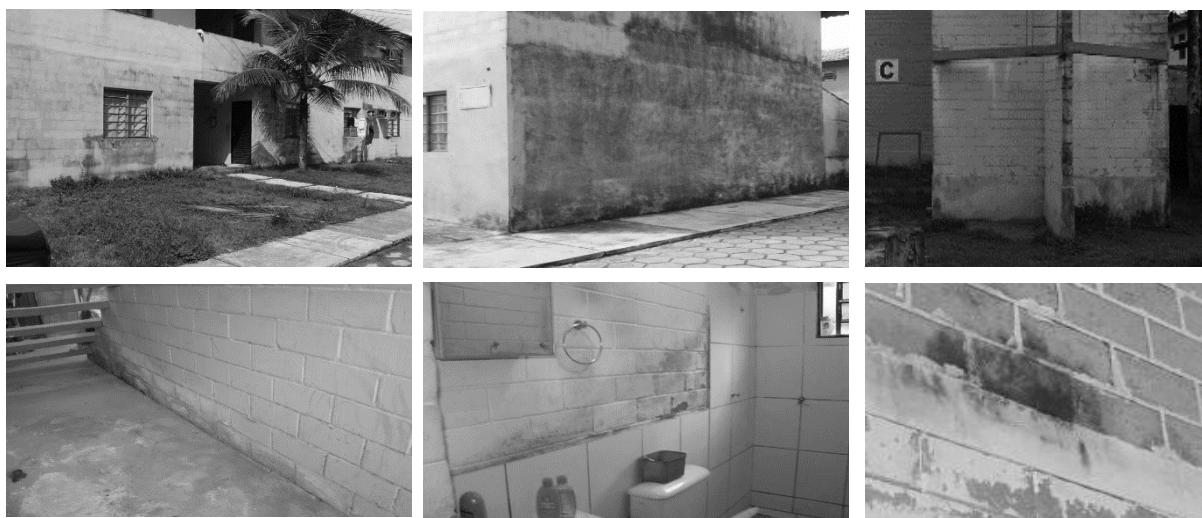
Em paralelo às determinações das características normativas realizadas na amostragem dos blocos de solo-cimento, foram realizadas visitas técnicas ao local, que possibilitaram o mapeamento detalhado e a identificação de diversas manifestações patológicas, tais como: proliferação de fungos e bolhas nos acabamentos, infiltrações, eflorescências, manchas e desgaste na pintura (parte externa) e destacamentos de cerâmica (parte interna: cozinha e banheiro), conforme ilustra a Figura 3. A análise in loco reforça a importância de um monitoramento contínuo e de estratégias de manutenção planejadas para evitar a progressão dessas manifestações, bem como a revisão de práticas construtivas para melhor adaptação ao clima local e às condições de uso.

**Figura 3: Conjunto de manifestações patológicas encontradas no residencial**

Neste sentido, há pesquisas (BARBOSA *et al.*, 2015 e NETTO, 2019)[22][23] que mostram que a amplitude térmica na cidade de Belém não é elevada, porém, a incidência direta do calor nas fachadas, agravada neste caso, pela falta de detalhes construtivos que a protegessem da radiação solar intensa, pode ter provocado variações dimensionais nos revestimentos que potencializaram o surgimento de um grande número de fissuras. Estas fissuras, isoladamente, não seriam tão prejudiciais se não fossem os mecanismos de deterioração que podem ter sido originadas a partir delas, pois, através das mesmas há penetração de água na microestrutura porosa dos materiais e provoca, também, outros problemas para as edificações e suas partes, como as manchas brancas características de eflorescências e manchas escuras oriundas da proliferação de micro-organismos.

Os detalhamentos construtivos, que deveriam vir dispostos nos projetos e que são responsáveis pela harmonização dos materiais para o processo executivo, facilitando a compatibilidade dos elementos que formam as fachadas, não devem permitir as omissões construtivas dos acabamentos como pingadeira, calha em beirais, rufos e algeroz que são primordiais para aumentar a durabilidade dos componentes por direcionarem o escoamento das águas em contato com a edificação. No entanto, as vistorias mostraram, que em alguns casos, a falta desses componentes como, por exemplo, beirais adequados a proteção térmica das edificações que estão sob forte incidência dos raios solares, assim como, a ausência de pingadeiras com a função de “quebrar” a linha d’água evitando que a mesma escorresse diretamente pelas fachadas. Assim, as águas provenientes das chuvas podem fluir livremente pela superfície dos panos de revestimento, percorrendo toda a altura das edificações e depositando sujeira e manchando nas fachadas.

Além da chuva, percebeu-se que o vento e material particulado em suspensão no ar advindos dos processos de urbanização expunham as fachadas das residências a situação desfavorável, pois, além da sujeira e formação de micro-organismos havia intensa deterioração do acabamento decorativo em pintura (de tonalidade branca). A especificação da tinta era, visivelmente, de baixa qualidade e com acabamento fosco, ou seja, não resistente ao intenso contato com a água da chuva.
