ENTAC 2024

Manifestações patológicas de fundações superficiais: estudo de caso de uma edificação

Pathological manifestations of superficial foundations: case study of a building

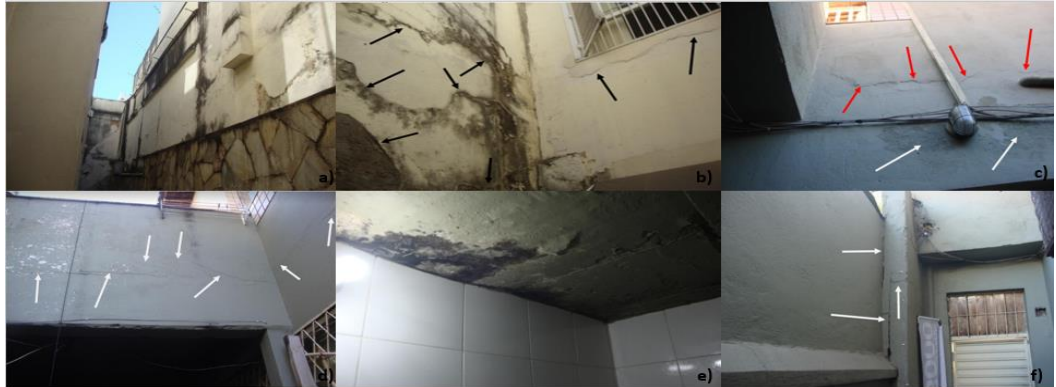
Figura 2 - Constatações de vistoria cautelar.

Antes do início das obras, em 22 de junho de 2021, foi realizada vistoria cautelar, utilizando fissurômetro e análises qualitativas na construção, pela construtora, nos imóveis vizinhos ao novo empreendimento, com o objetivo de identificar e caracterizar a existência de possíveis anomalias. No imóvel da padaria, constatou-se a existência de trincas, fissuras e infiltrações (Figura 2), principalmente no muro de divisa com os fundos.

Nota: a) trinca no muro de divisa padaria/fundos; b) trinca no muro de divisa padaria/fundos; c) trinca no muro do segundo pavimento padaria no corredor; d) trinca no hall da padaria; e) infiltração no teto do cômodo fritadeira, proveniente da infiltração da piscina; f) trinca e fissuras no pilar do corredor, divisa com obra. Fonte: o autor.

trincas inclinadas (figura 2), pode-se presumir que a padaria já estava sofrendo com recalque diferencial.

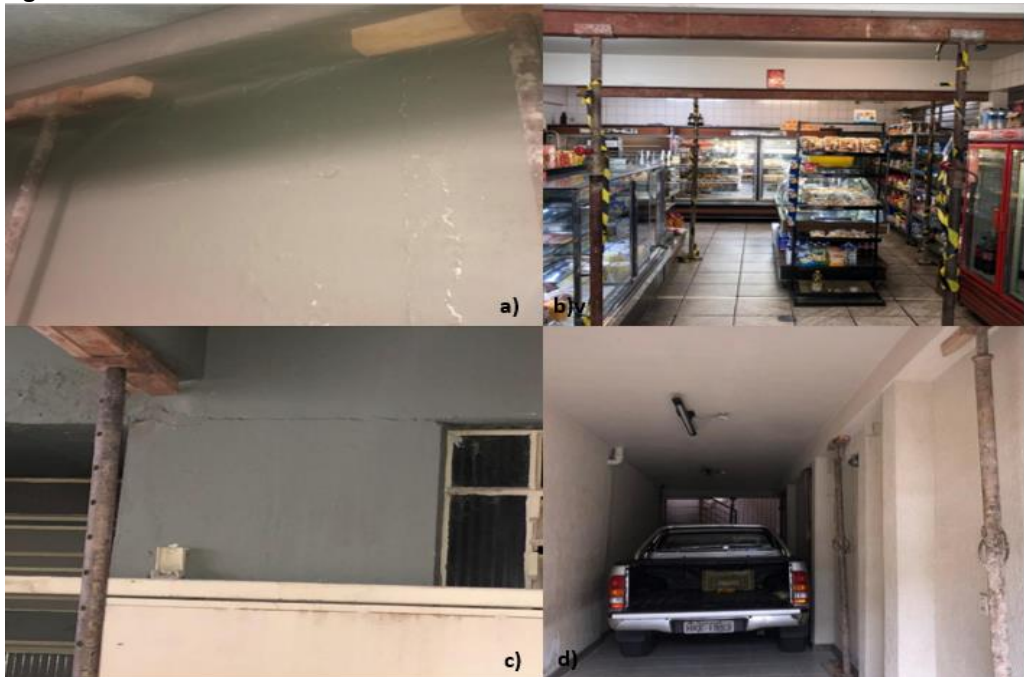
Figura 3 - Escoras metálicas

As escoras metálicas foram colocadas em todas as vigas da padaria em virtude das deformações horizontais estruturais. Constatou-se que as deformações evoluíram de maneira crescente e que as vigas mais próximas da divisa com a obra e as próximas aos cômodos da divisa dos fundos obtinham uma deformação superior às outras. A Figura 3 mostra os locais onde foram inseridas as escoras metálicas na padaria.

Nota: a) Hall do imóvel; b) Salão abaixo das vigas transversais que sustentam o pavimento superior; c) Hall da padaria; d) Garagem da padaria. Fonte: acervo pessoal do perito Gérson Campera (2021).

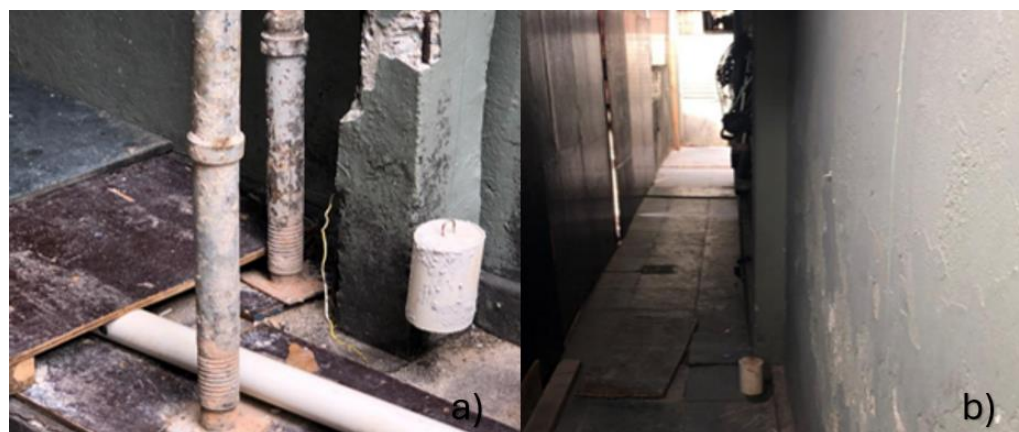
Figura 4 – Pêndulos

Também foram colocados pêndulos (Figura 4) nos pilares de sustentação do hall e corredor que permitiram confirmar maiores deformações angulares nos pilares mais próximos à obra.

Nota: Recobrimento rompido devido a deformação sofrida pelo pilar, prumo vertical no pilar do hall; b) pêndulo vertical no pilar do corredor. Fonte: acervo pessoal do Perito Gérson Campera.

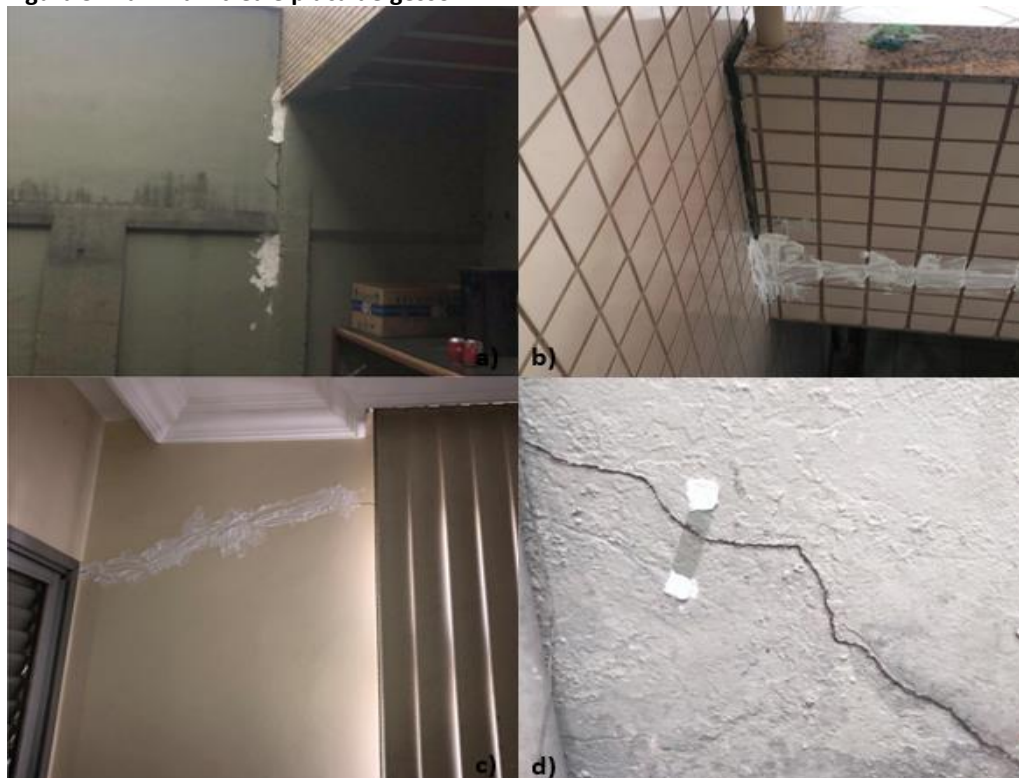
Figura 5 - Lâmina vítrea e placa de gesso.

Lâminas vítreas e placas de gesso (Figura 5) foram colocadas nas trincas e fissuras, ao longo do pavimento inferior e superior. Observações diárias constataram que o recalque estava em curso devido ao rompimento delas, principalmente nos cômodos do andar superior de divisa com a obra e nos fundos da padaria.

Nota: a) Placa de gesso situado no hall. b) placa de gesso situado na garagem c) placa de gesso situado no quarto do andar superior d) lâmina vítrea situado no hall do andar inferior. Fonte: acervo pessoal do Perito Gérson Campera.

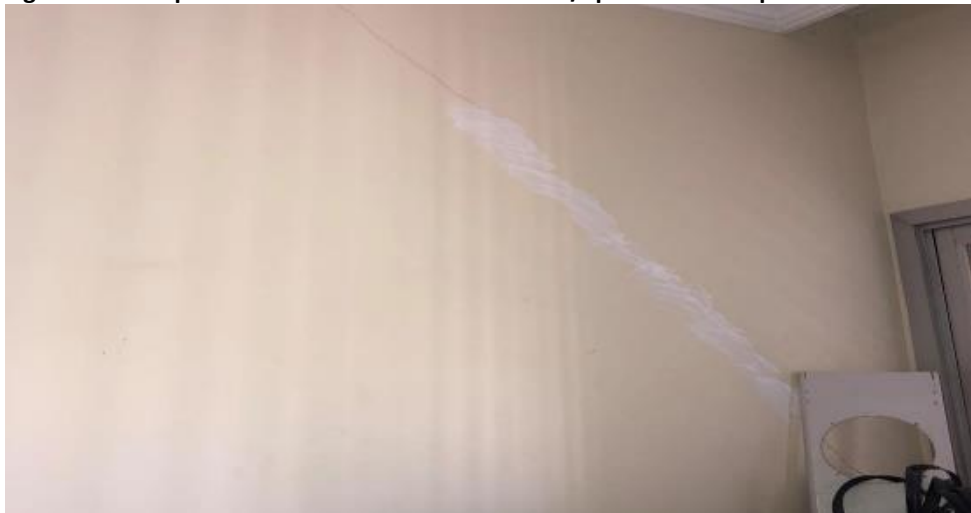
Figura 6 - Vista parcial interna da alvenaria da suíte/apartamento superior.

Durante as pesquisas e investigações a respeito do imóvel realizado pelo perito averiguou-se que a edificação foi construída há mais de 40 anos sobre aterro mal compactado, fundação de baixa profundidade (<2m), sem avaliação por sondagens e agravados com diversos vazamentos nas instalações hidrossanitárias e pluviais, gerando uma intensa instabilidade na camada de aterro de sustentação do imóvel.

Os registros fotográficos (Figuras 6 e 7) são comprobatórios das deformações identificadas na edificação em virtude do adensamento vertical do solo de sustentação em nível térreo, com trinca de 45° com o plano horizontal oriunda do recalque diferencial da fundação.

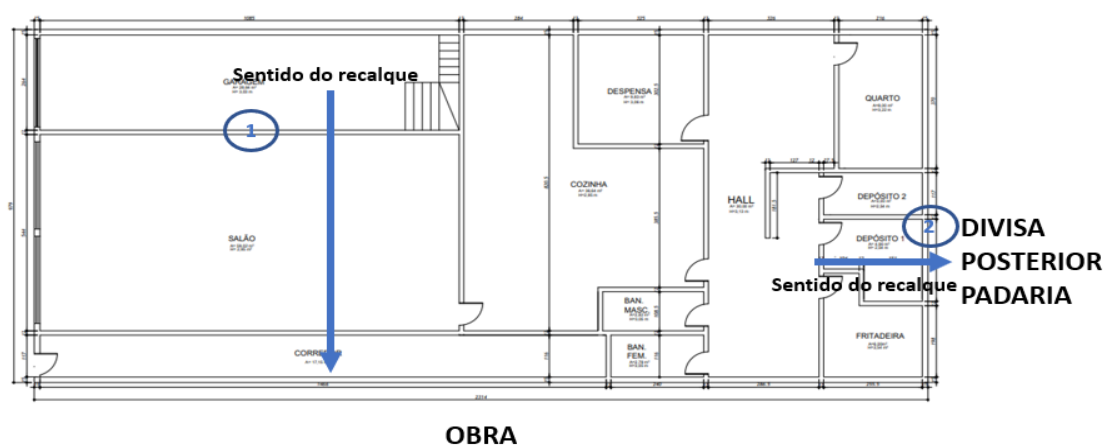
Figura 8- Sentido do recalque diferencial em planta baixa.

O sentido do recalque diferencial ocorreu em direção a obra e em direção a divisa dos fundos da padaria (Figura 8).

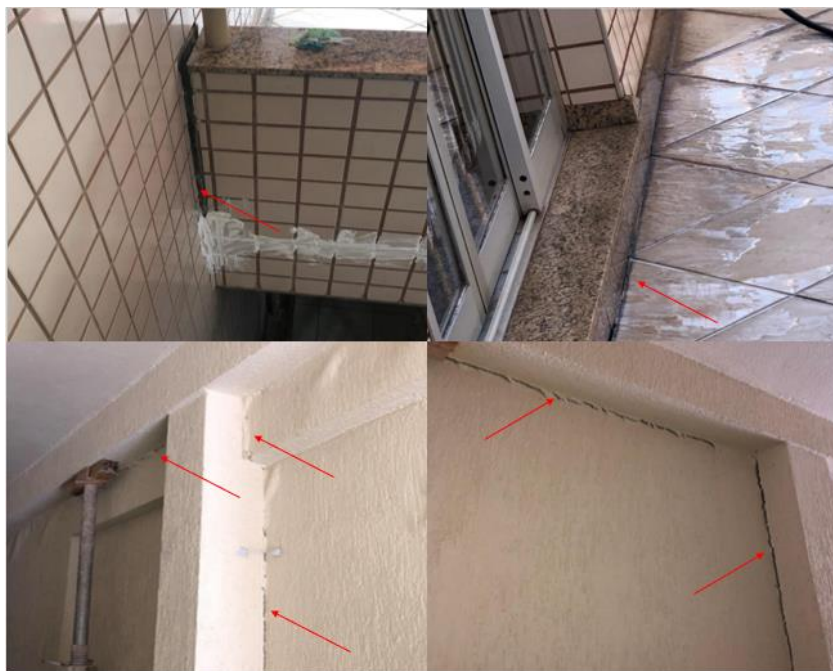
Figura 9 - Evidências do recalque diferencial em direção a obra.

No local 1 da Figura 8 houve rachaduras de 2cm entre a parte inferior da viga e a alvenaria, evidenciando o deslocamento da estrutura que ocorreu em toda a extensão da viga (Figura 9).

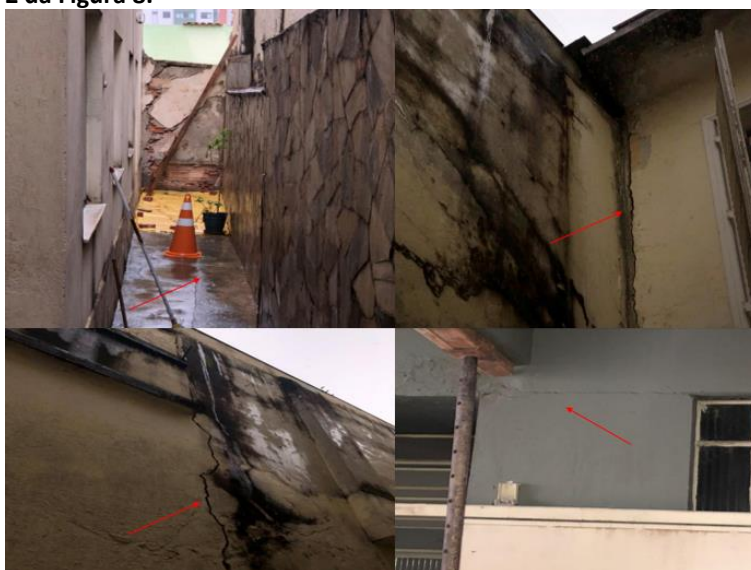
Figura 10 – Evidências do recalque diferencial em direção a divisa posterior padaria no local 2 da Figura 8.

No local 2 (fundos da padaria que faz divisa com outro lote), a rachadura, já evidenciada na vistoria cautelar preliminar a execução da contenção, sofreu evolução na sua abertura, confirmando também as deformações. Além disso, o piso da casa que faz divisa com a parte dos fundos da padaria sofreu uma inclinação de proporção considerável (Figura 10).

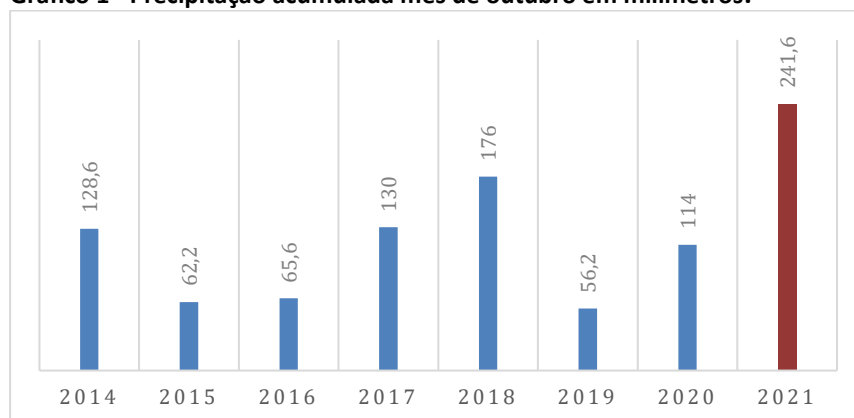
Gráfico 1 - Precipitação acumulada mês de outubro em milímetros.

As escavações iniciaram durante o mês de outubro de 2021, período chuvoso, o que auxiliou para o ocorrido. Outro agravante, foi o fato das chuvas de 2021 terem sido bem acima do esperado para o período. No gráfico abaixo, é relacionado o acumulado de precipitação pluviométrica no mês de outubro desde o ano de 2014. Pode-se perceber que o ano de 2021 foi o que houve maior precipitação.

A boa prática da engenharia preconiza que a atividade de escavações não seja realizada em época chuvosas, pois há a saturação do solo, gerando instabilidade durante as escavações. No entanto, caso precise ser realizada em época com alto índice pluviométrico é importante que seja previsto medidas para minimizar a saturação do solo ou trabalhar com fatores de segurança mais elevados.
