XX ENCONTRO NACIONAL DE TECNOLOGIA DO AMBIENTE CONSTRUÍDO  
Maceió, Brasil, 9 a 11 de outubro de 2024

## Gestão da manutenção de edifício público inacabado apoiado por BIM

Maintenance management of unfinished public buildings supported by BIM

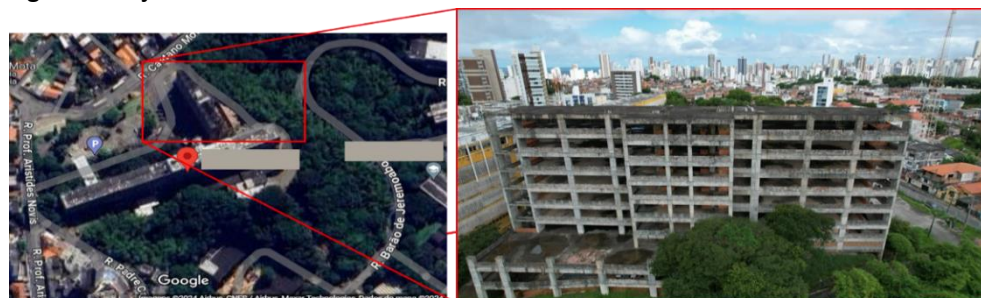
**Figura 2: Objeto de estudo**

encontra-se interrompida desde 2013, tendo sido realizada apenas a etapa estrutural em concreto armado (Figura 2).

Como consequência, a edificação encontra-se em estado inacabado, com sua estrutura exposta à ação de intempéries, ocasionando a deterioração da estrutura e oferecendo risco à comunidade universitária. Considerando o potencial de incidências de manifestações patológicas presentes na estrutura da edificação, adotou-se o Edifício Anexo como objeto de estudo para avaliação do grau de deterioração e sua modelagem BIM.

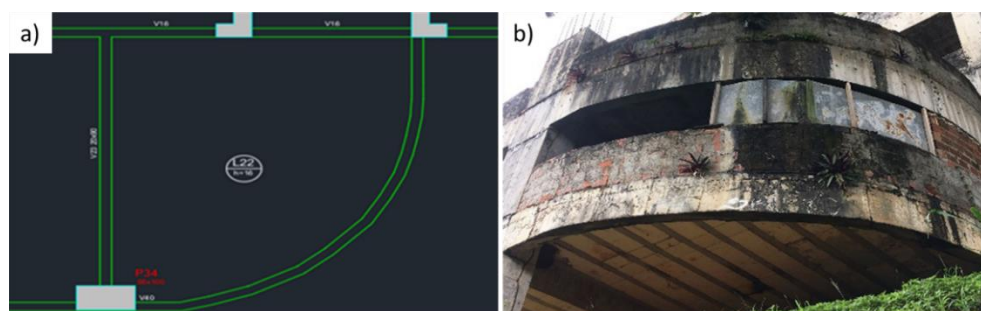
**Figura 3: a) Laje L22 projetada em concreto maciço; b) Laje L22 construída em concreto pré-moldado**

Para auxiliar na modelagem, foram obtidos os projetos estruturais, datados de 2011. Entretanto, através de uma visita técnica à edificação, observou-se divergências em relação aos elementos estruturais contidos nos projetos e os que foram executados em obra. Um exemplo disso foi a existência de uma laje maciça (L22) no projeto, porém no pavimento Subsolo 2, existe uma laje em concreto pré-moldado (Figura 3).

Esse ocorrido foi associado ao potencial fato da posse de projetos desatualizados em mãos. De todo o modo, com o objetivo de representar o modelo BIM de maneira mais fiel conforme construído, este fato gerou dificuldade no processo de modelagem da estrutura. Desta forma, observou-se a oportunidade de utilizar o Drone como ferramenta tecnológica para inspecionar o sistema estrutural da edificação e identificar outros pontos de incoerência em relação ao projeto.

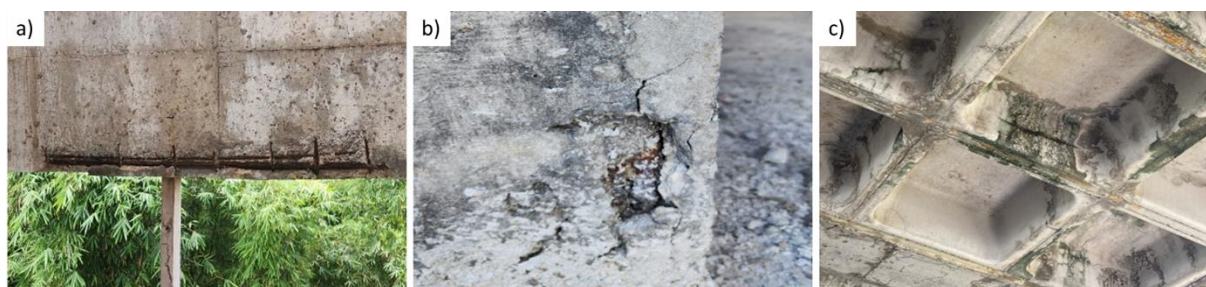
**Figura 7: Manifestações patológicas identificadas**

Em geral, as manifestações patológicas evoluem e tendem a se agravar com o passar do tempo, além de acarretarem outros problemas associados ao inicial [25]. Considerando a longa exposição da estrutura a intempéries por cerca de 11 anos, foi notada uma extensa variedade e intensidade de manifestações patológicas incidentes nos elementos que as compõem, a exemplo da corrosão de armadura (Figura 7a), fissuras (Figura 7b), manchas de umidade (Figura 7c) entre outras.

Conforme descrito por [19], a aplicação da metodologia resultou em um valor de 145,63 referente ao Grau de Deterioração da Estrutura, correspondendo este valor a um nível de deterioração denominado crítico. Segundo [15], os níveis de deterioração representam a situação atual da estrutura e indicam medidas de intervenção a serem tomadas, objetivando uma manutenção adequada. Assim, o método estabelece que um nível de deterioração crítico requer inspeção especial emergencial, com planejamento de intervenção imediata.

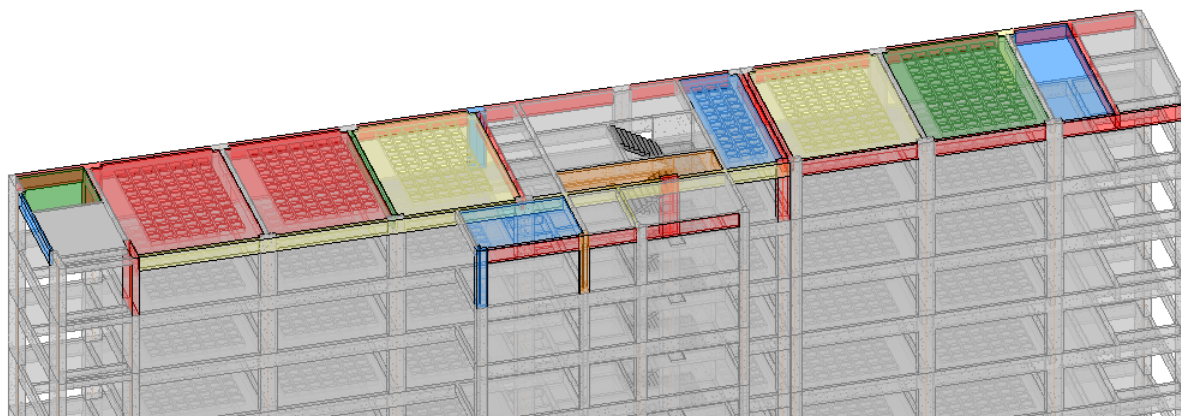
**Figura 10: Elementos filtrados por nível de deterioração no pavimento Cobertura**

A respeito da gestão visual, com as configurações dos parâmetros de visibilidade realizadas, foi possível gerar uma vista 3D com os elementos estruturais classificados por cor, de acordo com o seu nível de deterioração associado (Figura 10).
