ENTAC 2024

Avaliação da deterioração do concreto em estações elevatórias de água: Estudo de caso na área urbana de Belém/PA

Assessment of Concrete Deterioration in Water Pumping Stations: A Case Study in the Urban Area of Belém, PA

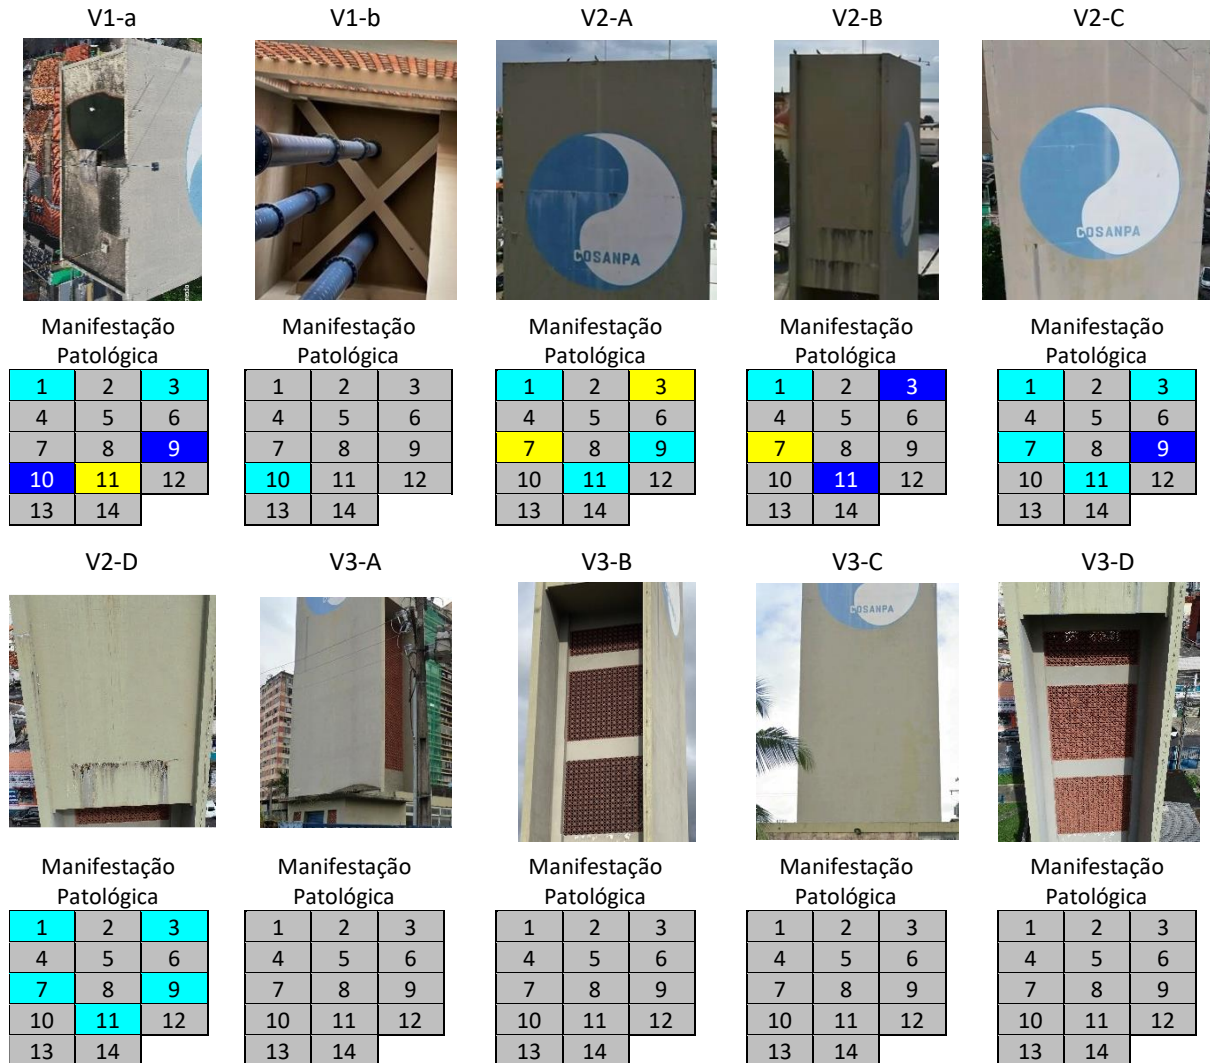
Figura 3: Graus de lesão das respectivas manifestações patológicas, GDE, GDF e GDG – EEA do 1º Setor.

V1-a	V1-b	V2-A	V2-B	V2-C	V2-D	V3-A	V3-B	V3-C	V3-D
$D_{máximo}$	20	4	28	28	8	4	0	0	0	0
$\sum D_i$	40	4	28	58,80	19,60	15,60	0	0	0	0
GDE	30,00	4,00	36,96	42,70	11,20	7,12	0	0	0	0

O 1º setor apresentou um GDG classificado em grau médio, apresentando uma estrutura com deteriorações consideráveis e com fatores de ponderação médios a altos, onde o prazo de intervenção estrutural para tratamento das manifestações patológicas apresentadas seja de até 2 anos.

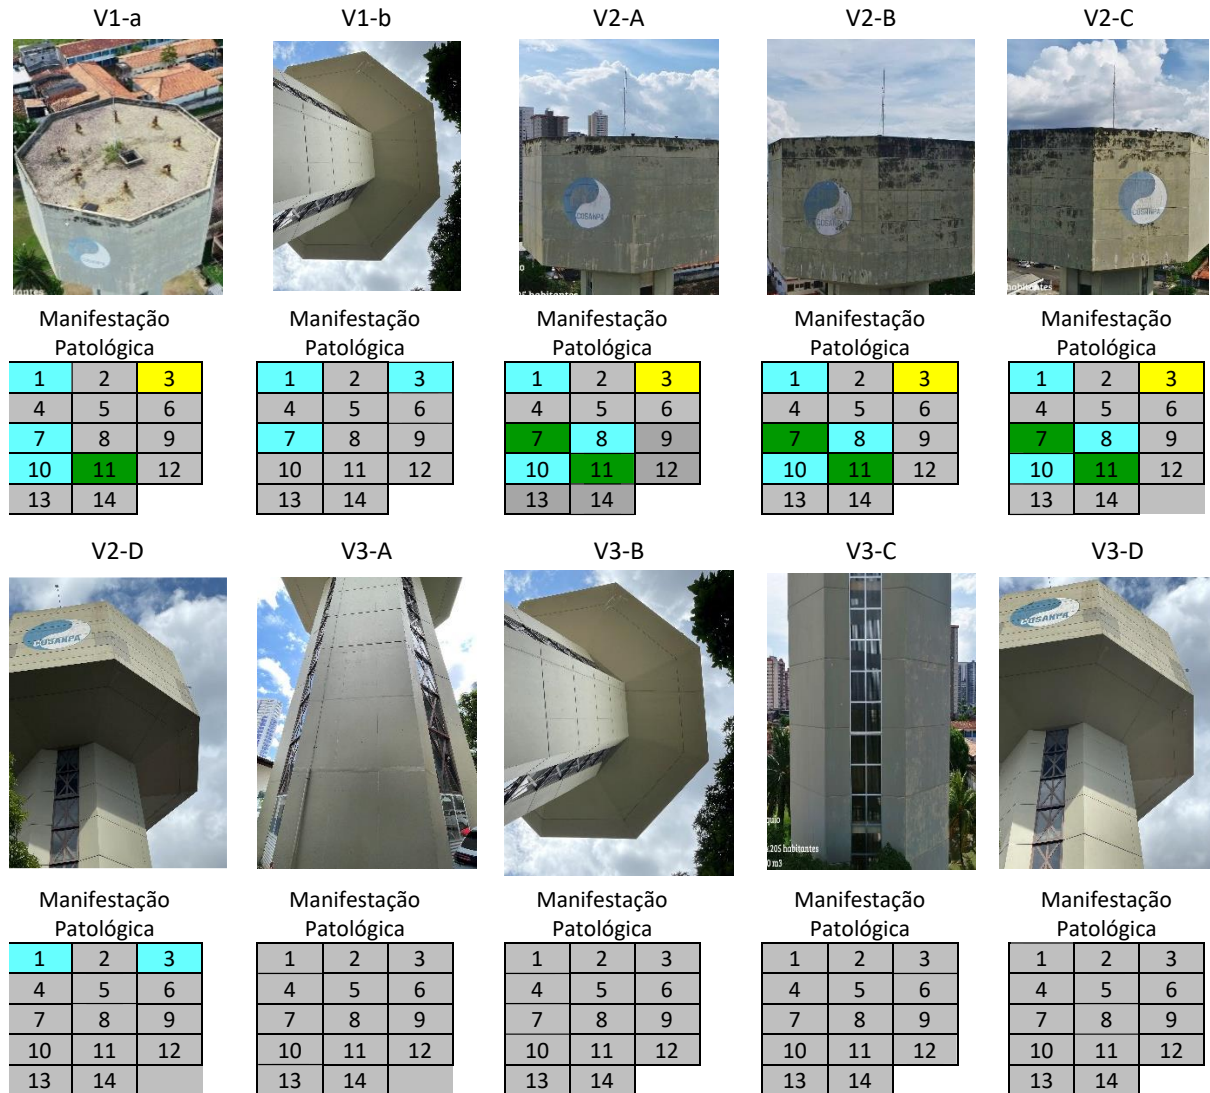
Figura 4: Graus de lesão das respectivas manifestações patológicas, GDE, GDF e GDG – EEA do 8º Setor.

V1-a	V1-b	V2-A	V2-B	V2-C	V2-D	V3-A	V3-B	V3-C	V3-D
<i>D_{máximo}</i>	40	4	40	40	40	4	0	0	0	0
$\sum D_i$	53,6	9,6	60,4	60,4	60,4	6,8	0	0	0	0
GDE	50,72	7,2	50,07	50,07	50,07	4	0	0	0	0

O 8º e 12º setores exibem os GDG classificados em grau alto, onde constatado que as suas estruturas possuem um estado de conservação deteriorado, com fatores de ponderação altos, resultando em um prazo de intervenção de até 1 ano.

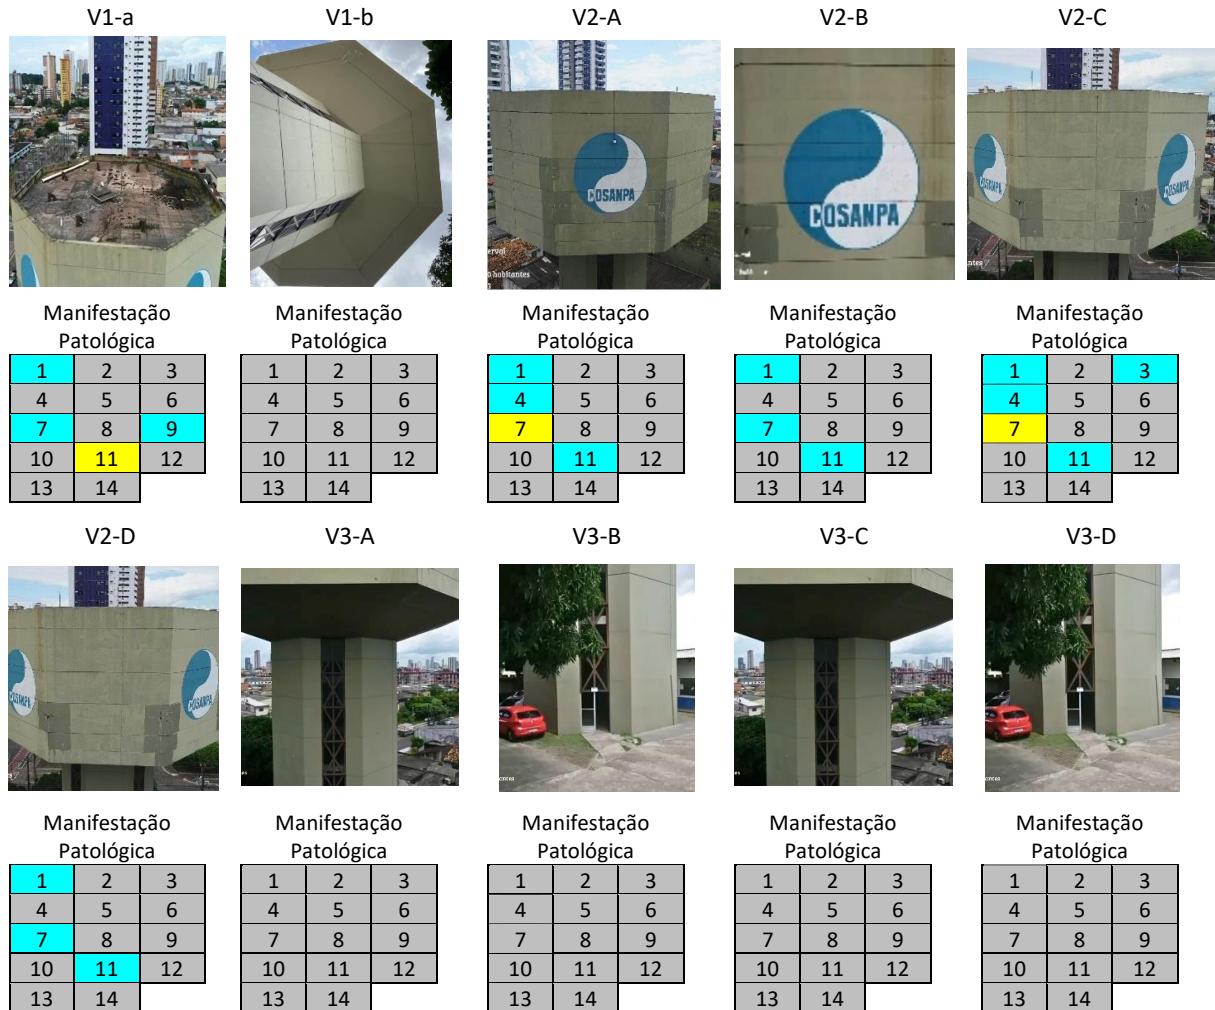
Figura 5: Graus de lesão das respectivas manifestações patológicas, GDE, GDF e GDG – EEA do 9º Setor.

V1-a	V2-b	V2-A	V2-B	V2-C	V2-D	V3-A	V3-B	V3-C	V3-D
$D_{máximo}$	20	0	5,6	2,8	5,6	2,8	0	0	0	0
$\sum D_i$	26,8	0	14	7,6	18	7,6	0	0	0	0
GDE	28,93	0	9,10	5,33	9,20	5,33	0	0	0	0

As estações elevatórias do 9º e 13º setor obtiveram os GDG classificados em grau baixo, apresentando estruturas em bom estado de conservação e manifestações patológicas com fatores de ponderação baixos a médios, em que o prazo de intervenção estrutural para tratamento das manifestações patológicas é de até 5 anos.

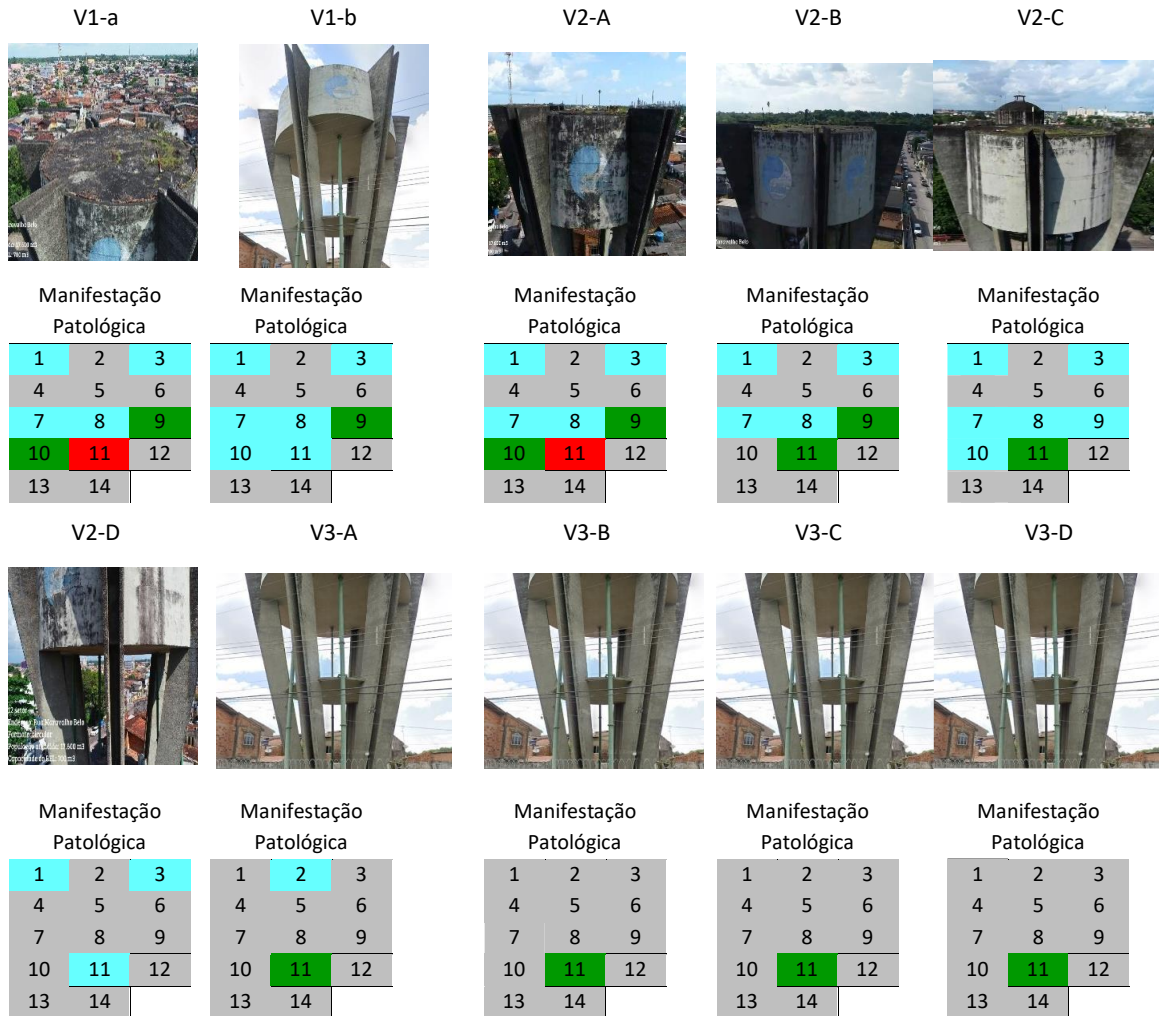
Figura 6: Graus de lesão das respectivas manifestações patológicas, GDE, GDF e GDG – EEA do 12º Setor.

V1-a	V1-b	V2-A	V2-B	V2-C	V2-D	V3-A	V3-B	V3-C	V3-D
$D_{máximo}$	50	4	50	4	4	4	4	4	4	4
$\sum D_i$	79,6	23,63	79,6	8,8	25,6	8,8	4	4	4	4
GDE	61,37	7,37	61,37	6,93	7,66	6,93	4	4	4	4

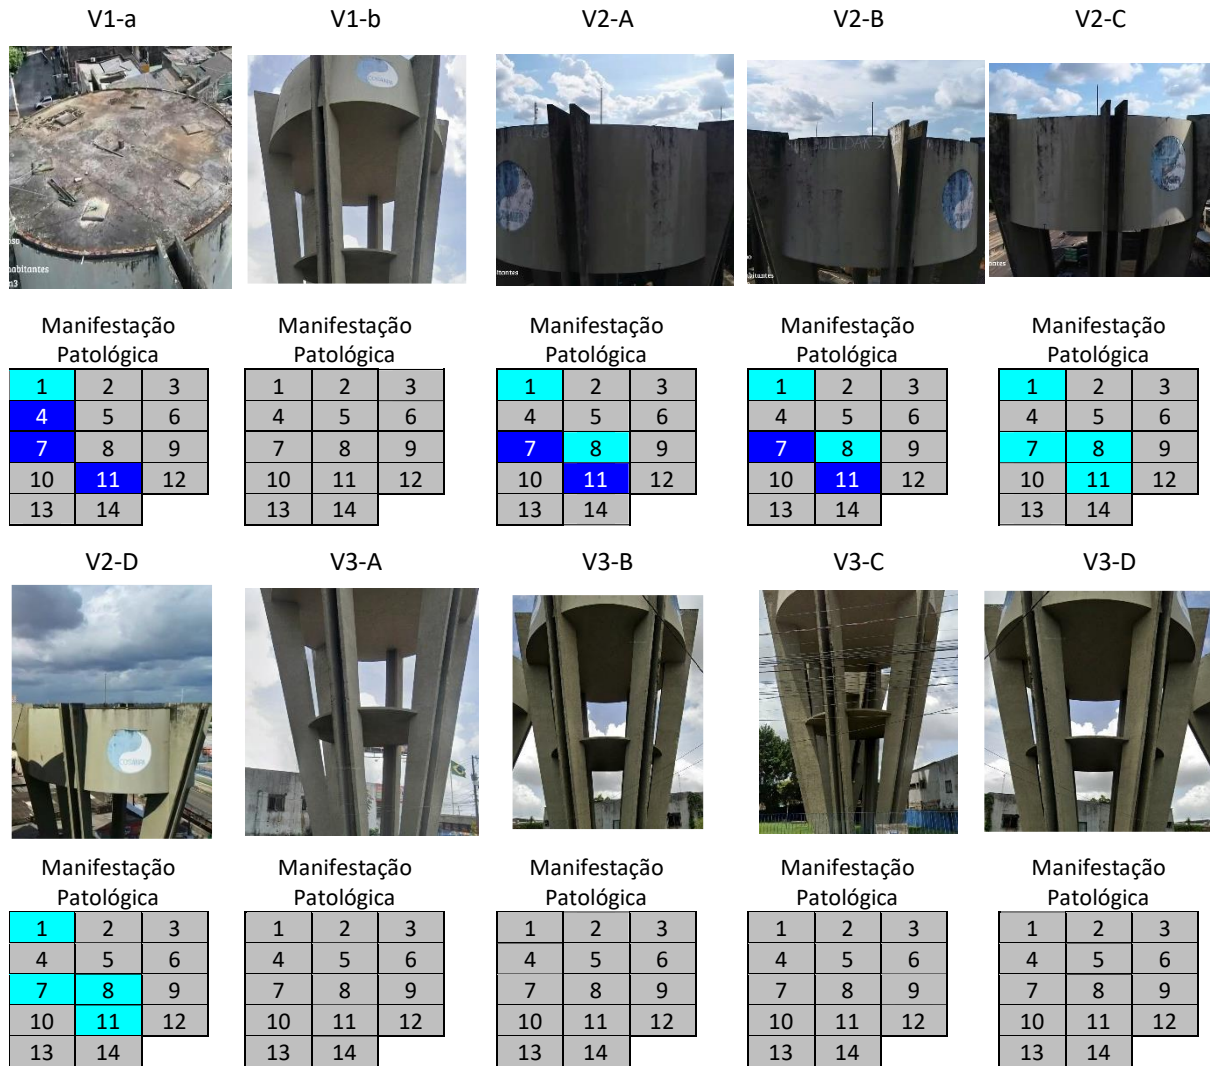
Figura 7: Graus de lesão das respectivas manifestações patológicas, GDE, GDF e GDG – EEA (1) do 13º Setor.

V1-a	V1-b	V2-A	V2-B	V2-C	V2-D	V3-A	V3-B	V3-C	V3-D
$D_{máximo}$	7,2	0	5,6	4	4	4	0	0	0	0
$\sum D_i$	16,8	0	16,6	13,6	11,6	11,6	0	0	0	0
GDE	12,80	0	16,6	13,6	11,6	11,6	0	0	0	0

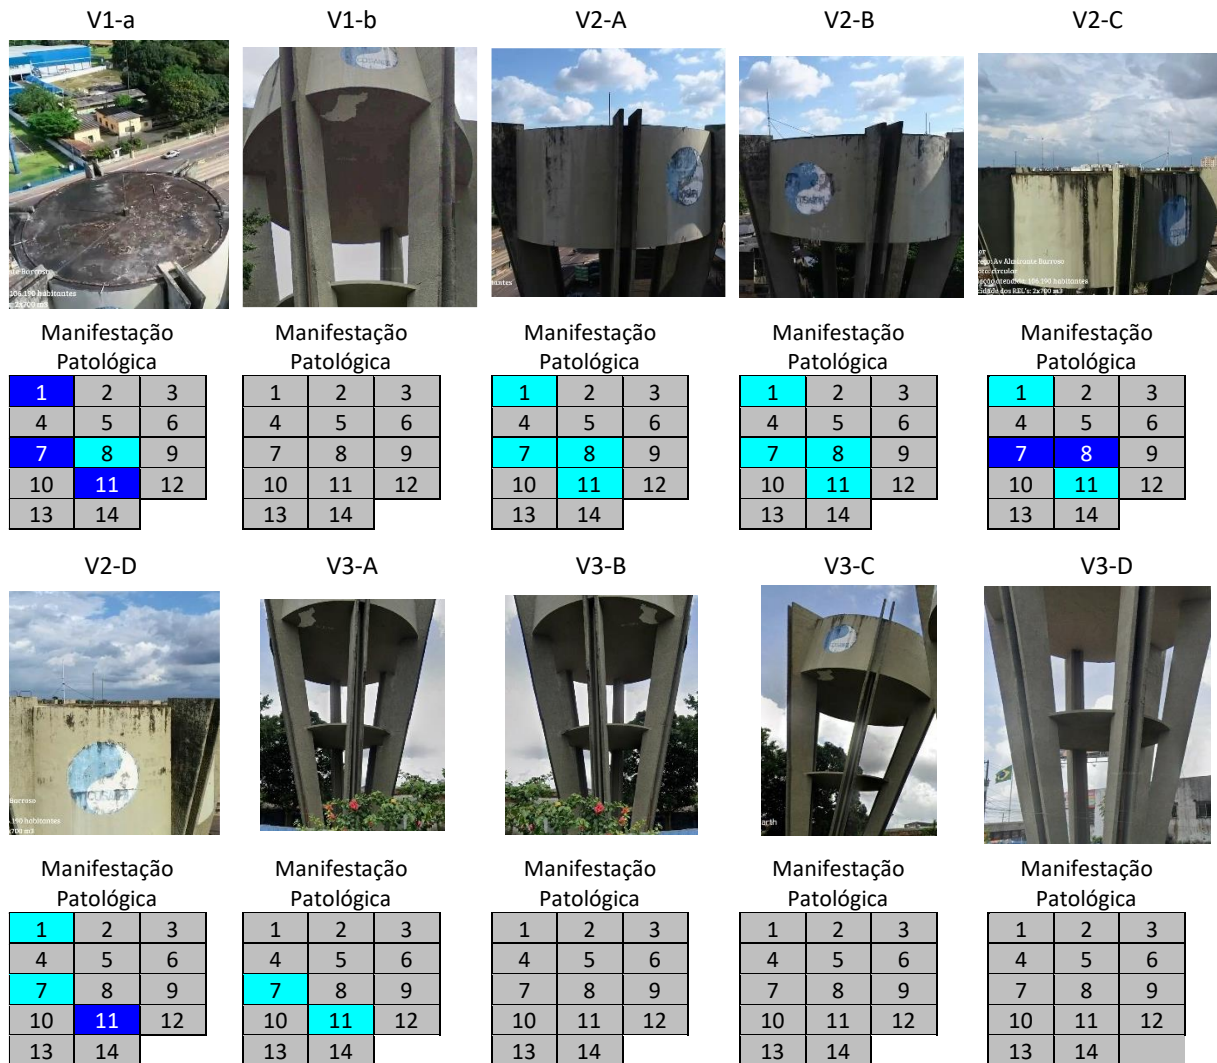
Figura 8: Graus de lesão das respectivas manifestações patológicas, GDE, GDF e GDG – EEA (2) do 13º Setor.

É possível observar na Imagem V3-C uma inclinação na estrutura, sendo está apenas uma falha na coleta da imagem, o que não impede a análise das manifestações patológicas apresentadas na estrutura.

V1-a	V1-b	V2-A	V2-B	V2-C	V2-D	V3-A	V3-B	V3-C	V3-D
$D_{máximo}$	5,6	0	4	8	0	0	0	0	0	0
$\sum D_i$	13,6	0	11,6	18,4	0	0	0	0	0	0
GDE	10,1	0	6,90	12,0	0	0	0	0	0	0
