ENTAC 2024

XX ENCONTRO NACIONAL DE TECNOLOGIA DO AMBIENTE CONSTRUÍDO
Maceió, Brasil, 9 a 11 de outubro de 2024

Comparação de degradação de fachada com revestimento de argamassa no campus UFSM-CS

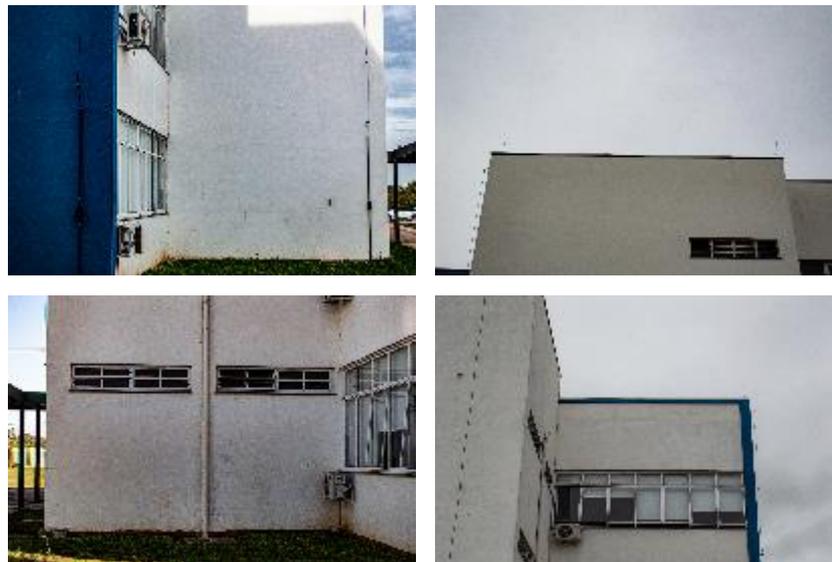
Figura 5: Registros fotográficos da edificação D1, fachada oeste (à esquerda acima); fachada sul (à direita acima); e da edificação D2, fachada leste (à esquerda abaixo); fachada sul (à direita abaixo).

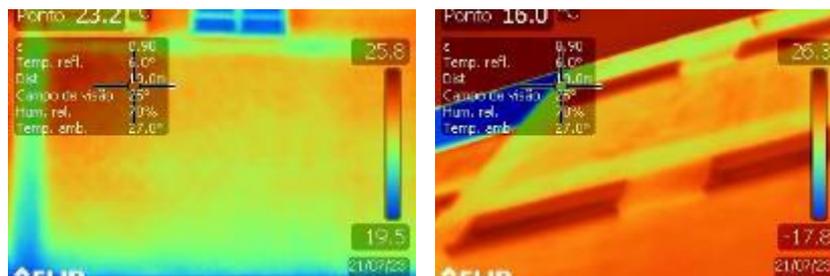
Figura 6: Levantamentos termográficos, edificação D1 fachada sul (à esquerda); edificação D2 fachada sul (à direita).

Segundo Pavon [15] e Freitas et al. [16], quando há uma camada de ar entre as partes do revestimento, as áreas danificadas são mais frias. Esse fator resulta em um comportamento térmico diferente das áreas aderidas, sendo estas menos resistentes ao fluxo de calor, por essa razão a temperatura das regiões com descolamento é mais baixa que o entorno [16].

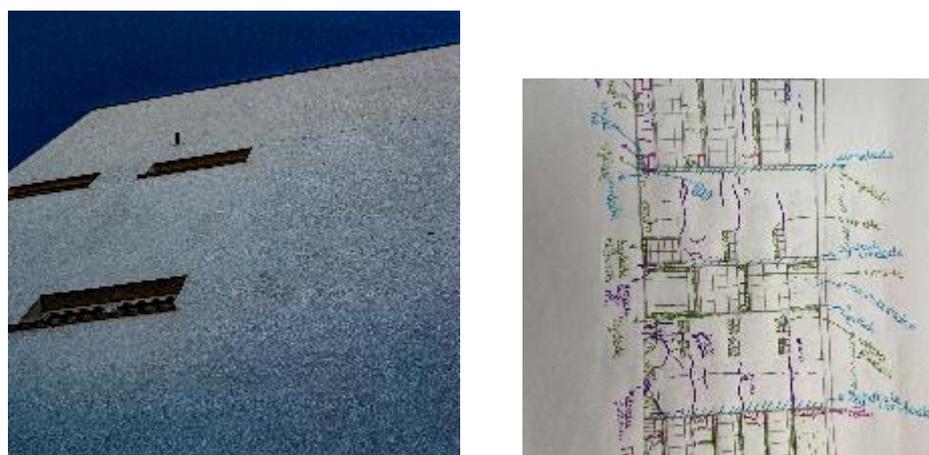
Figura 7: Amostra 4 da fachada sul (à esquerda); rascunho do mapa de danos da fachada leste da edificação D2 (à direita).

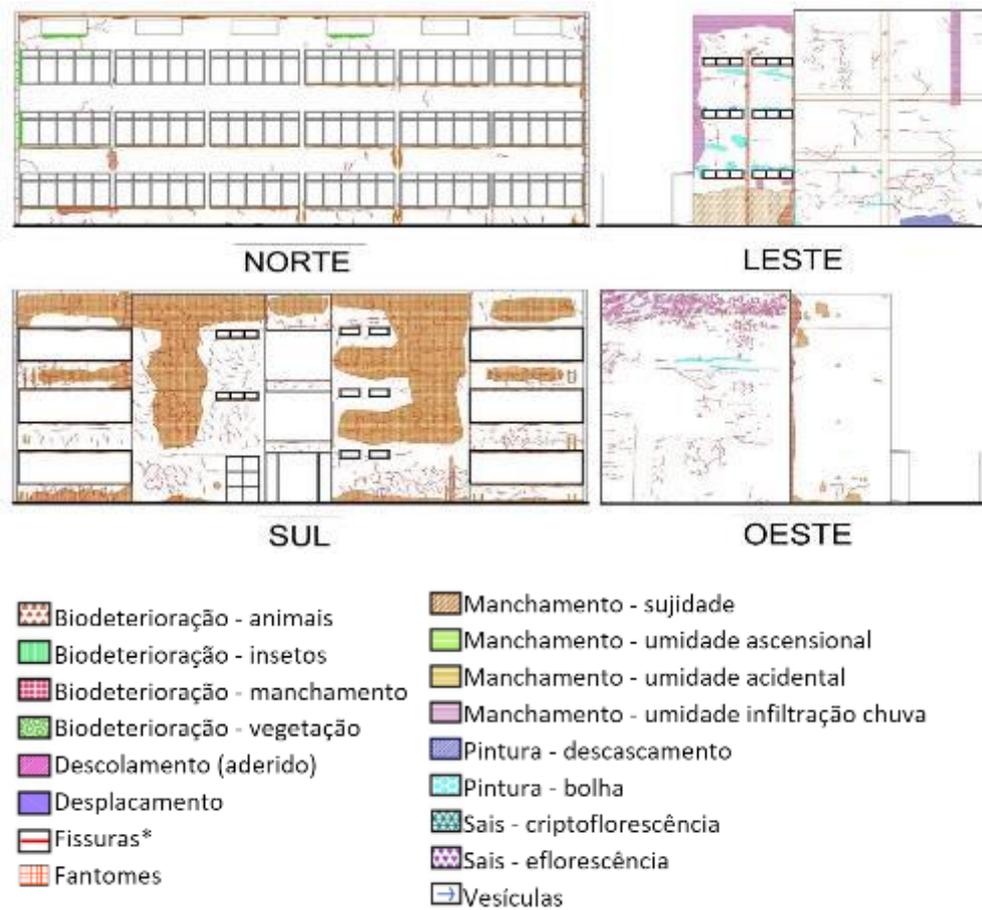
Figura 08: Mapa de danos completo da edificação D1: fachada norte (à esquerda acima); fachada sul (à esquerda abaixo); fachada leste (à direita acima); e fachada oeste (à direita abaixo).

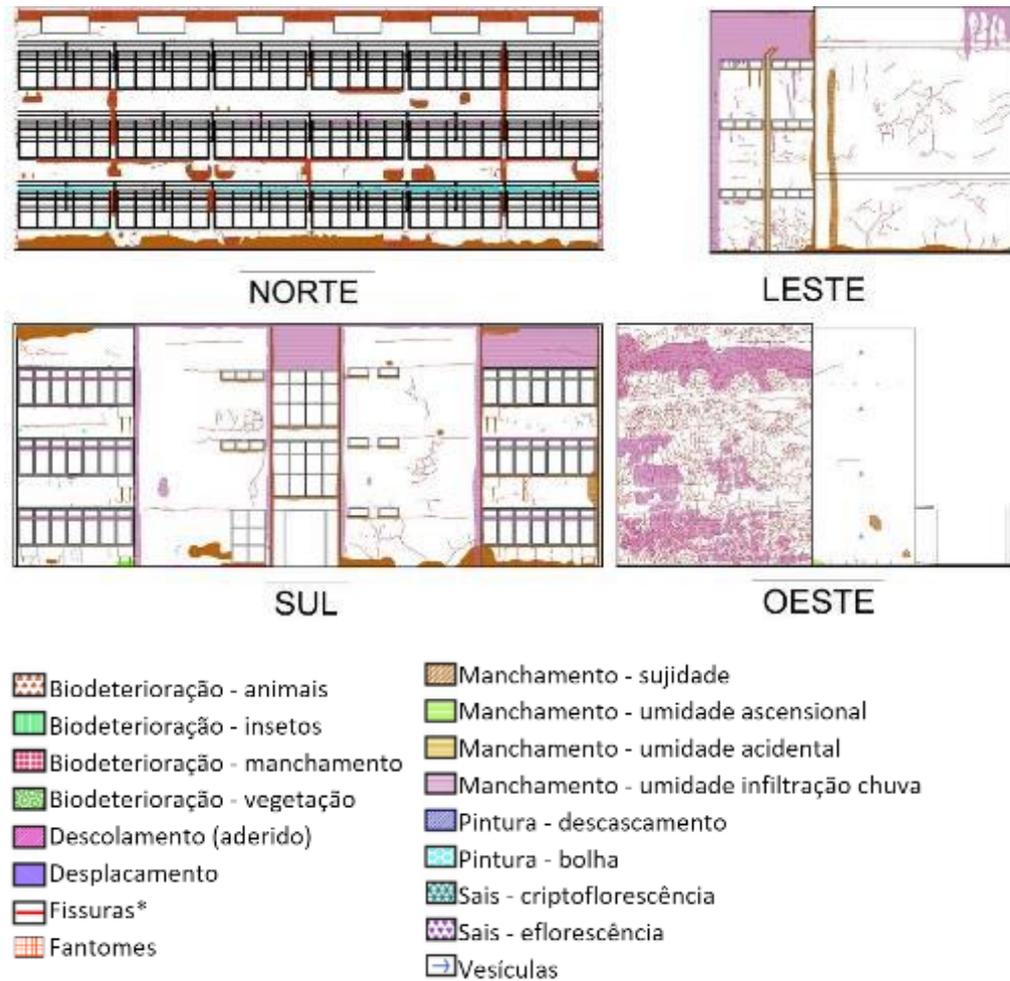
Figura 09 -Mapa de danos completo da edificação D2: fachada norte; fachada sul; fachada oeste; fachada leste.

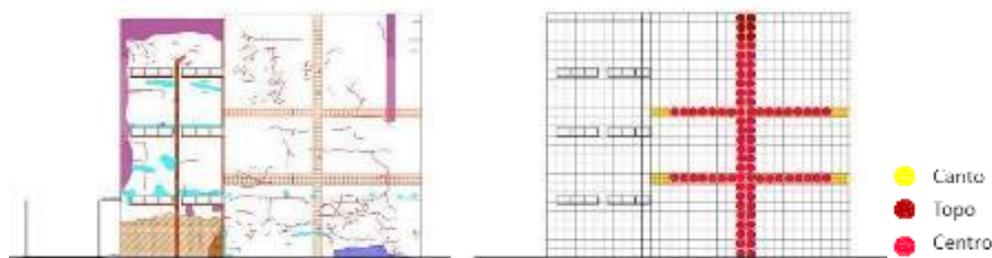
Figura 11: Edificação D1 - mapa de danos na fachada leste (à esquerda acima); contabilização de fantômes da fachada leste (à direita acima);

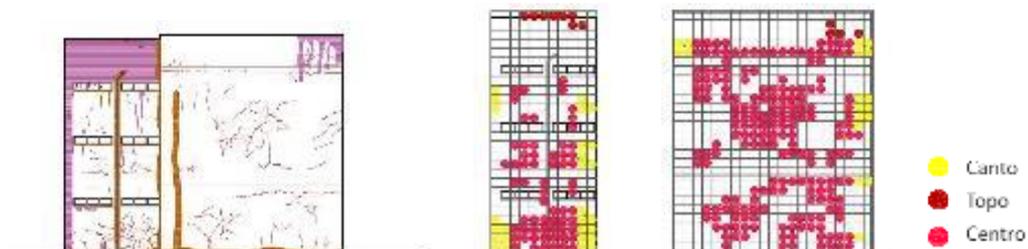
Figura 12 - Edificação D2 - mapa de danos da fachada leste (à esquerda acima); contabilização de fissuras na Amostra 1 (ao centro) e Amostra 2 (à direita acima) da fachada leste;

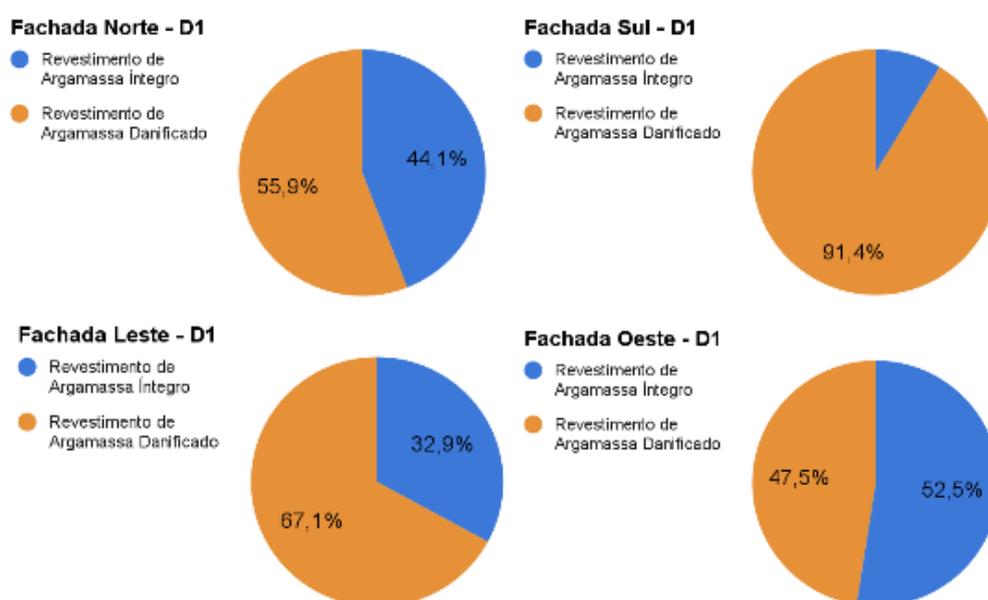
Através do material documentado, foi possível comparar as áreas danificadas com a área total do revestimento de argamassa de cada amostra. A partir disso, foram elaborados gráficos para cada edificação, por orientação cardinal. A Figura 14 apresenta as porcentagens de áreas que possuem o revestimento de argamassa íntegro e danificado para a edificação D1. Através dela é possível observar que a fachada sul apresenta maior área danificada (91,4%), seguida da leste (67,1%), norte (55,9%) e por fim oeste (47,5%).

Figura 14: Relação da área do revestimento de argamassa íntegro e do revestimento de argamassa com presença de danos do prédio D1 (%): fachada norte (à esquerda acima); fachada sul (à direita acima); fachada leste (à esquerda abaixo) e fachada oeste (à direita abaixo).

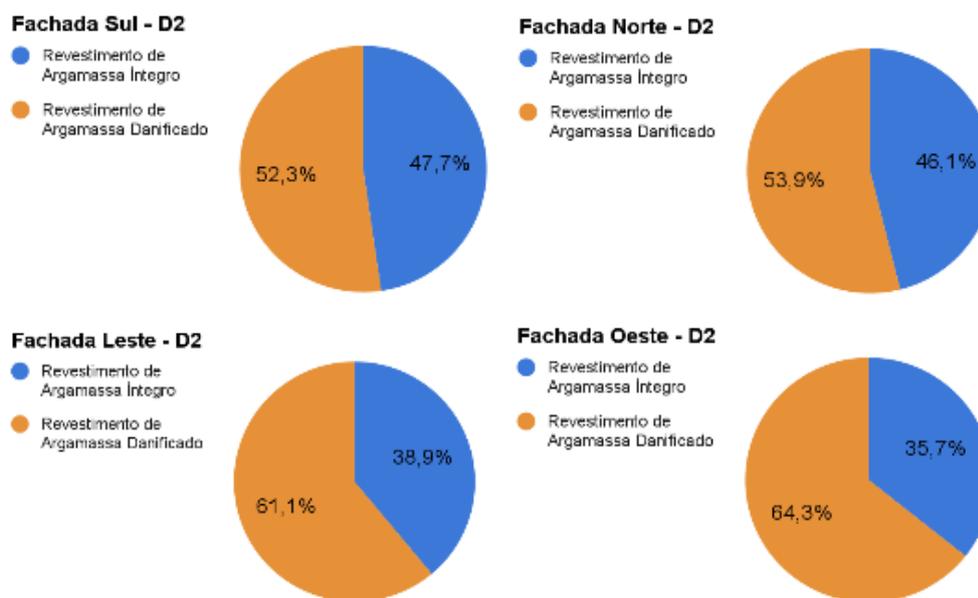
Os resultados da edificação D2, apresentados na Figura 15, mostram que a fachada oeste apresenta maior área danificada (64,3%), seguida da leste (61,1%), norte (53,9%) e pôr fim a sul (52,3%).

Figura 15: Relação da área do revestimento de argamassa íntegro e do revestimento de argamassa com presença de danos do prédio D2 (%): fachada norte (à esquerda acima); fachada sul (à direita acima); fachada leste (à esquerda abaixo) e fachada oeste (à direita abaixo).

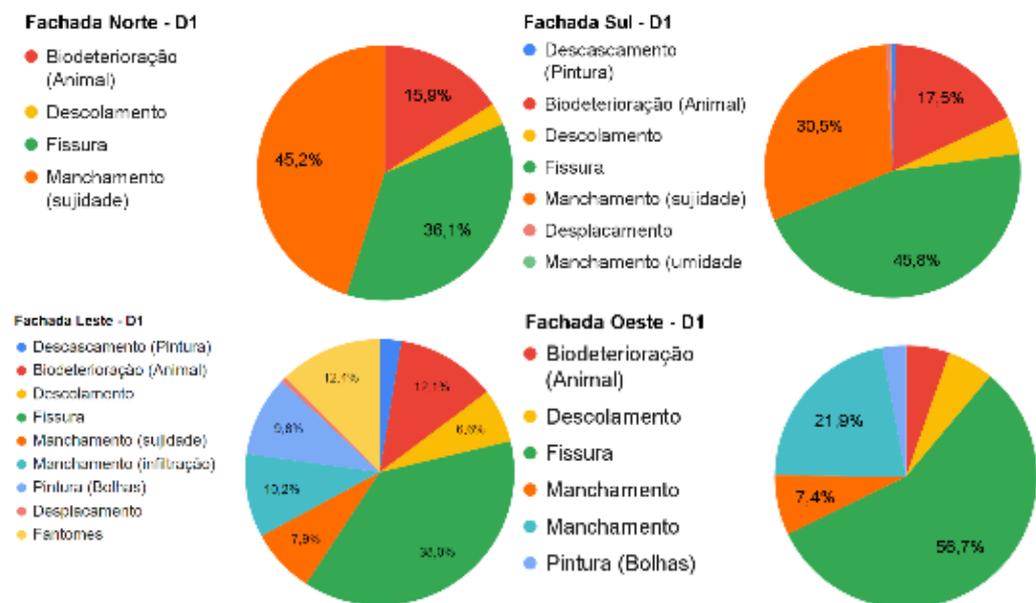
Nas Figuras 17 e 18 foram identificadas todas as porcentagens de áreas de cada manifestação patológica presente em cada uma das fachadas, possibilitando uma análise individual das mesmas. Os valores apresentados nas Figuras 17 e 18, apontam que no prédio D1, a maior manifestação identificada são as fissuras (56,7%) na fachada oeste, seguida do manchamento por sujidade (45,2%) na fachada norte. No prédio D2, a manifestação patológica mais identificada também foram as fissuras (67,9%) existentes na fachada oeste, seguida de biodeterioração animal (35%) na fachada norte e manchamento por sujidade (31,9%) na fachada Sul.

Figura 17: Contabilização das manifestações patológicas do prédio D1 (%): fachada norte (à esquerda acima); fachada oeste (à direita acima); fachada sul (à esquerda abaixo) e fachada leste (à direita abaixo).

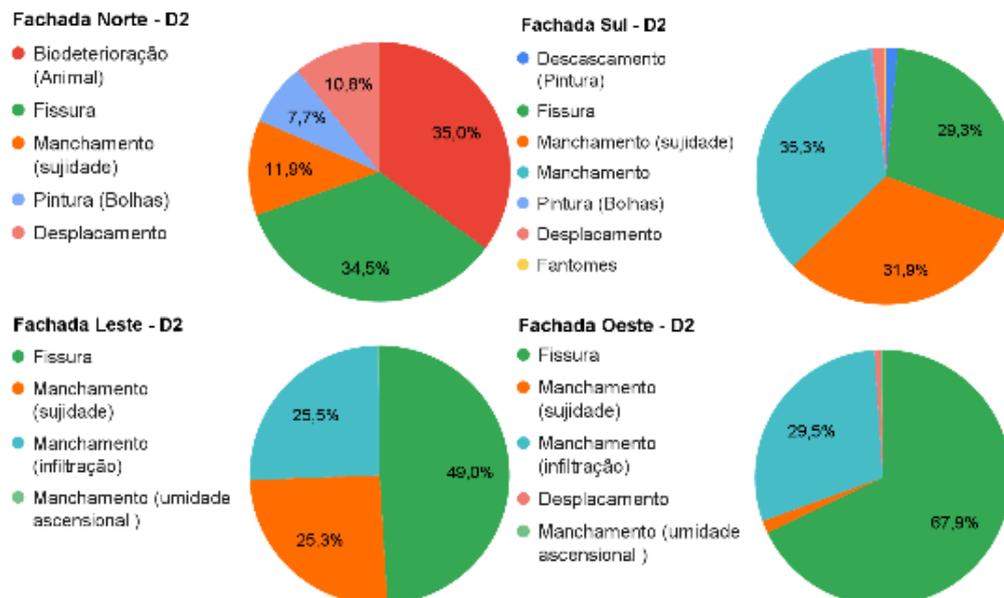
Figura 18: Contabilização das manifestações patológicas do prédio D2 (%): fachada norte (à esquerda acima); fachada oeste (à direita acima); fachada sul (à esquerda abaixo) e fachada leste (à direita abaixo).

Comparando com o mapeamento de danos às porcentagens condizem com o apontamento visual, a sul apresenta maior área afetada por manifestações patológicas, manchamento por umidade e infiltração, sendo a mais presente. As fachadas leste e a norte vem em sequência, com manchamento por umidade (infiltração e sujeidade) e fissuras. A fachada norte possui mais aberturas, principalmente as de salas de aula, possui brises e aparelhos de ar condicionado, a fachada sul possui aberturas (dos corredores e hall) e o acesso ao edifício, já as fachadas leste e oeste possuem pouca ou nenhuma abertura.

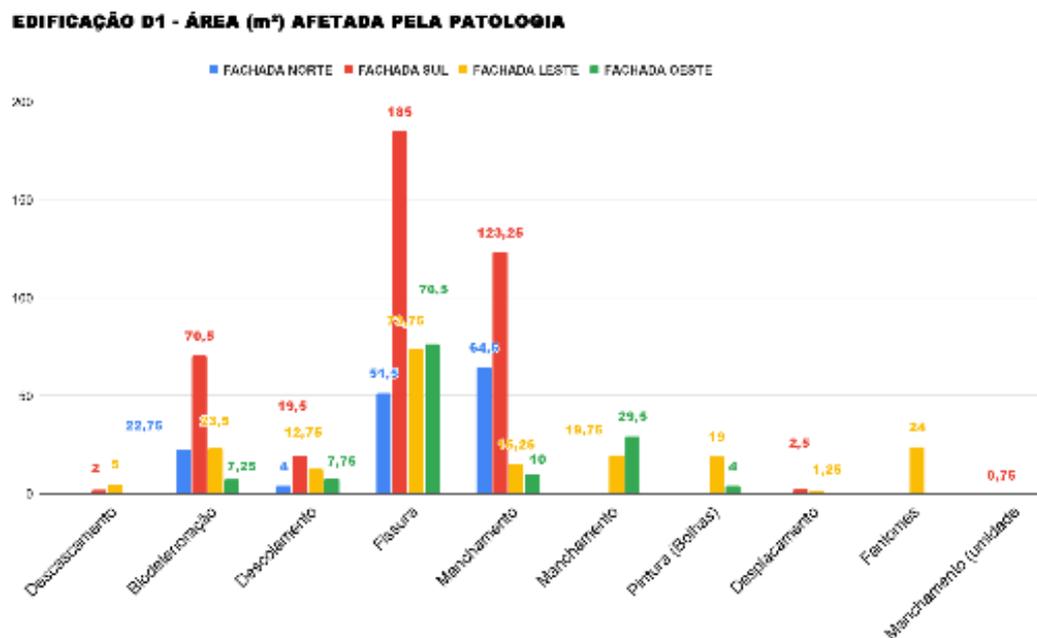
Figura 19: Comparação da presença de manifestações patológicas entre as fachadas do prédio D1 de acordo com a área (m²).

Ao analisar as Figuras 19 e 20, é possível afirmar que as maiores manifestações patológicas estão relacionadas com a biodeterioração por ação animal, fissuras e manchamentos por infiltração e sujidade. A edificação D1 possui a fachada sul com a maior área acometida pela biodeterioração, com 70,5 m², seguida da fachada norte da edificação D2 com 71,25 m².

A presença de fissuras em todas as orientações cardiais do prédio D1 se destacam com 73,75 m² na fachada leste, 76,5 m² na fachada oeste, 185 m² na fachada sul e 51,5 m² na fachada norte. Além disso, as mesmas também se destacam no prédio D2 com 77 m² na fachada leste, 140,5 m² na fachada oeste, 76,75 m² na fachada sul e 70,75 m² na fachada norte.

Os manchamentos por sujidade foram identificados nas fachadas sul das duas edificações com 123,25 m² no D1 e 83,5 m² no D2, o manchamento por infiltração está presente em uma pequena área da fachada oeste da edificação D1 com 29,5 m², já na edificação D2, a elevada área acometida pela manifestação patológica se destaca na fachada sul com 92,5 m².

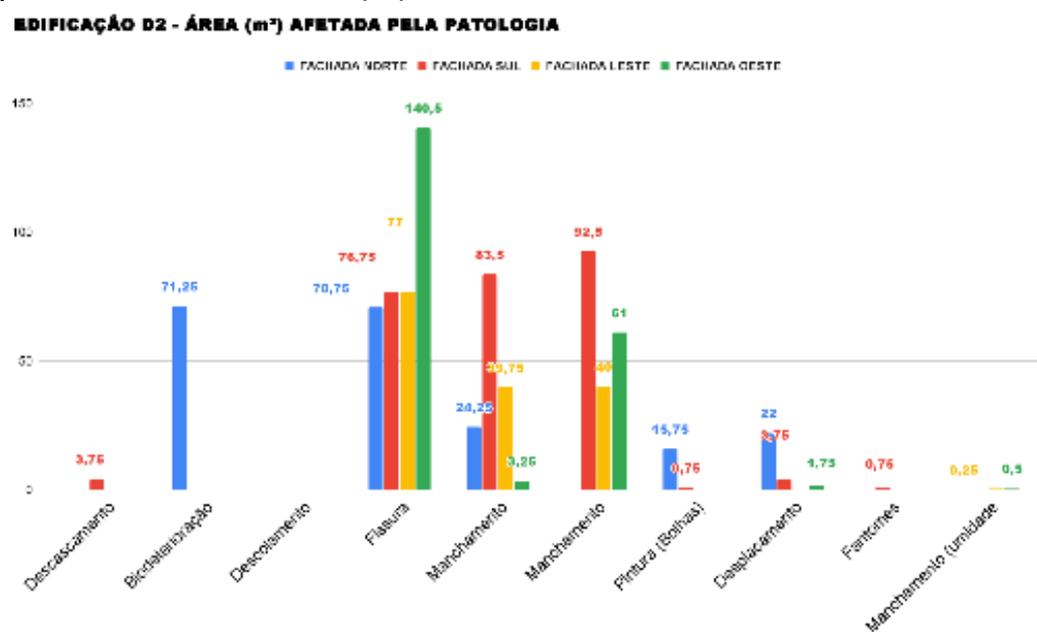
Figura 20: Comparação da presença de manifestações patológicas entre as fachadas do prédio D2 de acordo com a área (m²).
