XX ENCONTRO NACIONAL DE TECNOLOGIA DO AMBIENTE CONSTRUÍDO
Maceió, Brasil, 9 a 11 de outubro de 2024

Uso de HBIM para registro de degradações em fachada do Prédio Centenário/UFRGS

Use of HBIM for damages recording in the Centenario/UFRGS façade

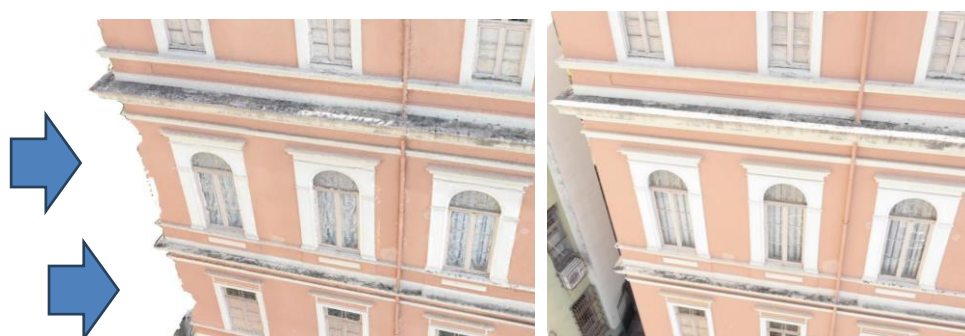
Figura 6 – Exemplo de região com interferências: (a) Zoom da *Textured Mesh* com inconsistências indicadas (à esquerda); (b) Foto capturada por drone (à direita).

A presença de objetos próximos à edificação interferiu na precisão, e consequentemente gerou distorções (Figura 6).

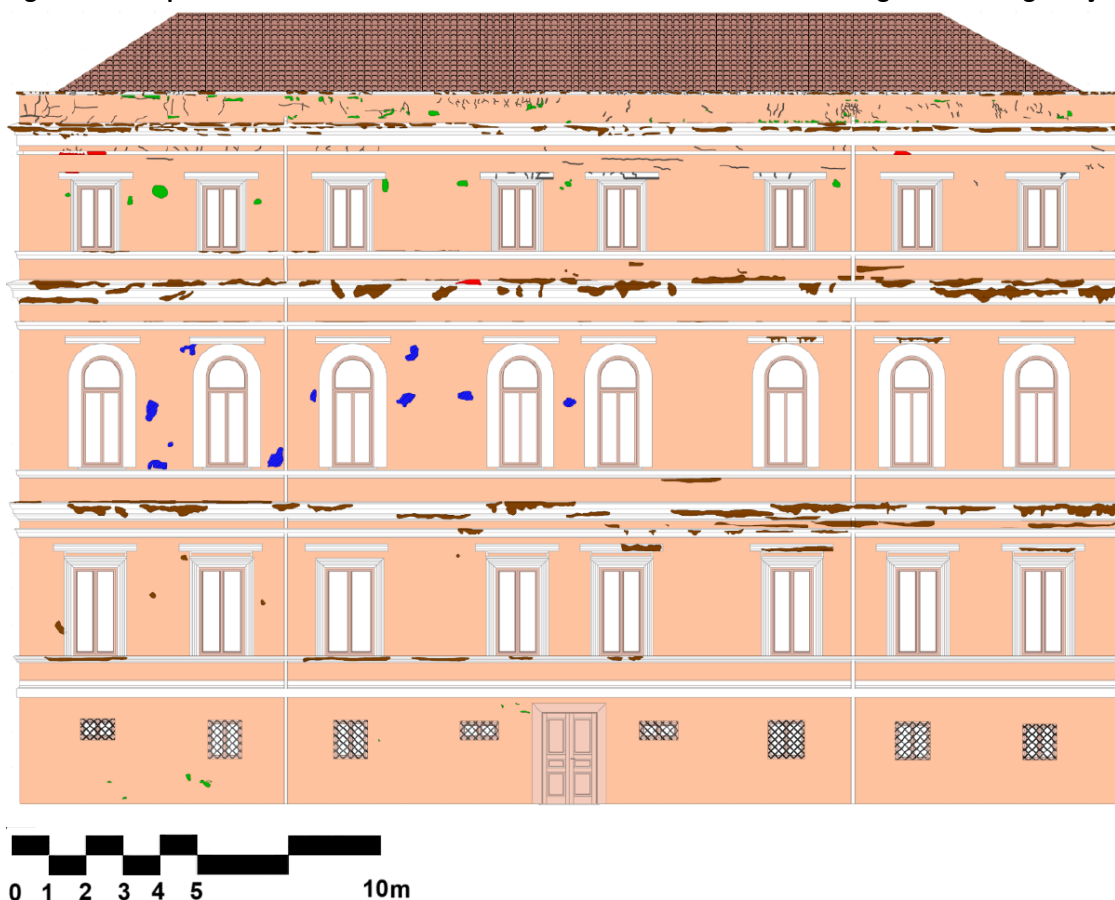
Figura 9 - Mapa de danos da lateral sudeste do Prédio Centenário com legenda de degradações

A Figura 9 mostra o mapeamento realizado a partir da metodologia aplicada, destacando as principais manifestações patológicas verificadas na fachada sudeste do edifício em estudo.

Nesse panorama, de forma geral, verifica-se a predominância de sujidade nas fachadas da edificação. Analisando as subdivisões, se observa a maior presença de sujidade no corpo da edificação, assim como nota-se maior incidência de danos na pintura e de fissuras na superfície do topo da edificação. A Tabela 2 também indica a ausência de algumas degradações em certos trechos da edificação, como por exemplo, na base não foram verificadas fissuras, manchas de retoque de pintura ou descolamentos.

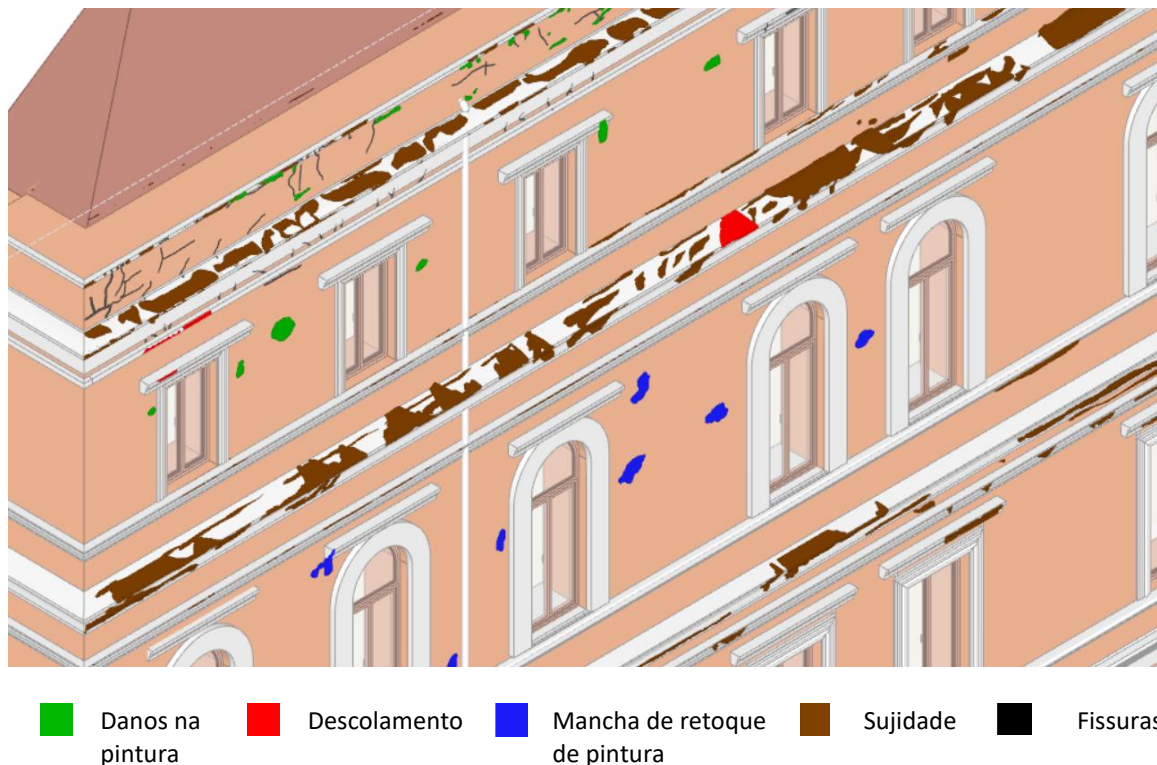
Figura 10 - Mapa de danos em perspectiva do modelo com projeções sobre ornatos

O *software* sobrepõe a informação inserida sobre um modelo 2D, como uma projeção, e desta forma, as degradações presentes na parte superior ou inferior de elementos sobressalentes, como os ornatos, não são correspondentes com exatidão ao observado na edificação, sendo essa uma das limitações da metodologia (Figura 10).

O topo da fachada da edificação e a presença de elementos sobressalentes são pontos onde ocorre maior concentração de degradações, devido à maior exposição aos fatores ambientais.

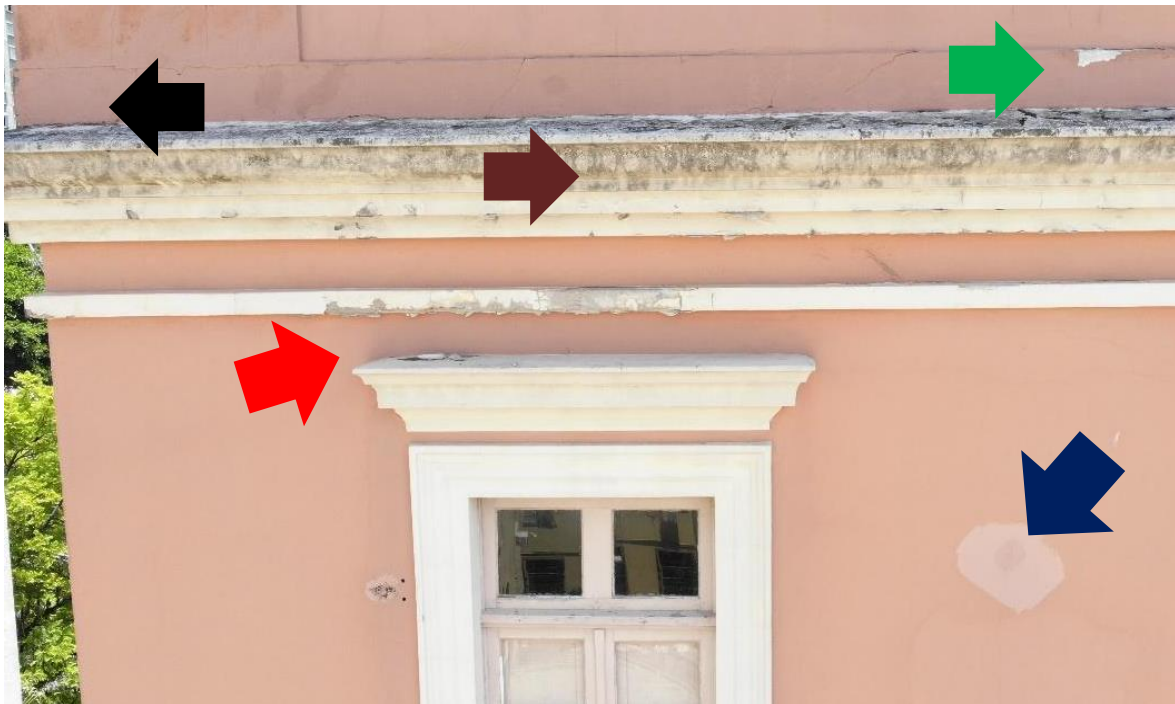
Figura 12 - Foto do drone com exemplos das manifestações patológicas

As principais degradações encontradas e suas prováveis causas corresponderam a: intervenções humanas, danos na pintura, sujidade, fissuras e descolamentos.

A Figura 12 exemplifica as principais manifestações patológicas identificadas.
