Futuro da Tecnologia do Ambiente Construído e os Desafios Globais

Porto Alegre, 4 a 6 de novembro de 2020

CONSERVAÇÃO E SEGURANÇA DO ESTOQUE EDIFICADO NAS ÁREAS CENTRAIS DA CIDADE¹

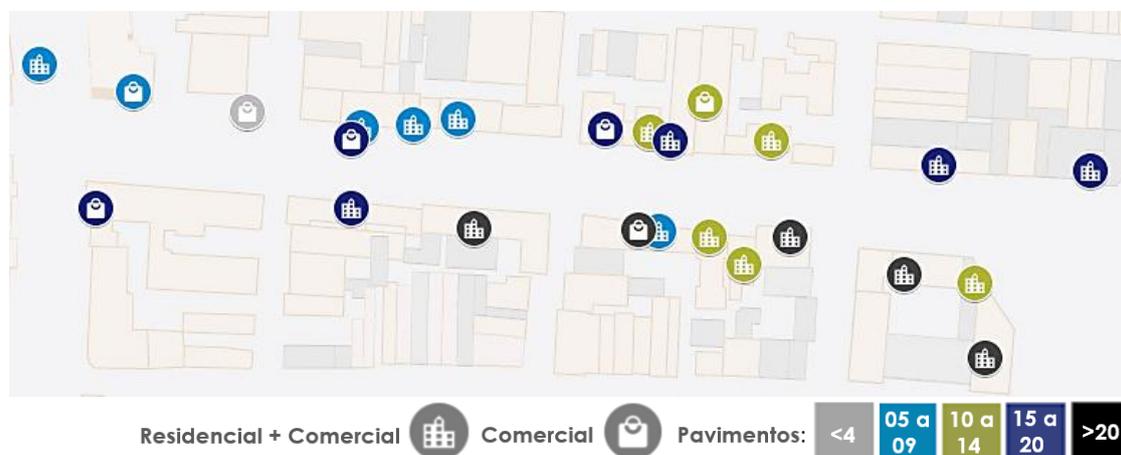
Figura 1 – Mapeamento das edificações em estudo

O estoque edificado na Av. Salgado Filho é majoritariamente composto por edifícios mistos, com térreo destinado ao comércio e apartamentos residenciais nos demais pavimentos. Verificou-se que a expressiva ocupação dos lotes remonta às décadas de 1940 a 1970, com apenas um edifício concluído em 1988, tendo ocorrido de forma homogênea, tanto espacial quanto temporalmente. O estilo arquitetônico varia desde construções protomodernas que marcaram o início desse período até a expressão dos conceitos do modernismo, que aparece nos imponentes prédios projetados a partir da década de 1950. Outras características marcantes são a altura e as fachadas junto ao alinhamento, sendo as fachadas laterais contíguas aos lotes lindeiros em consequência dos regramentos urbanísticos vigentes na época de sua construção. A Figura 1 abaixo apresenta o mapeamento realizado a partir dos dados levantados.

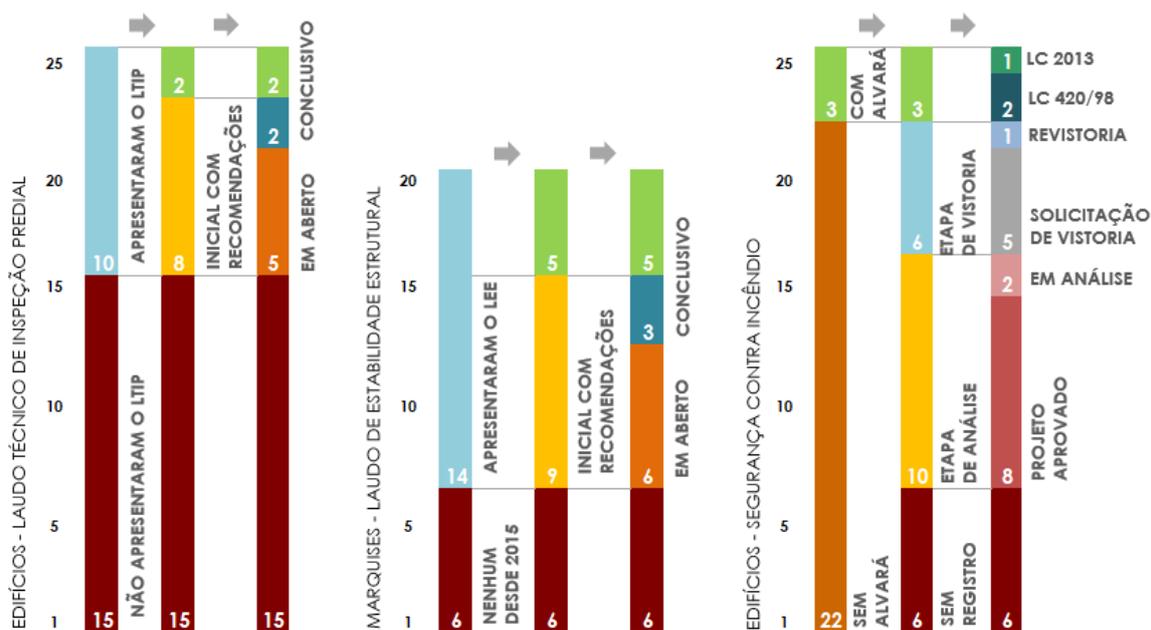
Figura 2 – Situação das edificações quanto à apresentação LEE, LTIP e APPCI

Verificou-se que até maio de 2019 apenas 10 dos 25 edifícios já haviam apresentado ao menos um LTIP ao executivo municipal. Em apenas 2 desses casos o primeiro laudo foi do tipo Inicial e Conclusivo, sendo que nos demais o responsável técnico identificou manifestações que deveriam ser corretamente tratadas para garantir a segurança e o bom desempenho. Contudo, apenas 2 desses edifícios efetivaram a apresentação do Laudo Conclusivo, confirmando que as obras recomendadas foram devidamente executadas, o que aconteceu em prazo muito superior aos 180 dias inicialmente estipulados. Disso decorre que um total de 21 edificações encontram-se em caráter irregular, por não terem fornecido nenhum documento indicativo do seu estado de conservação perante a fiscalização, ou então tendo

A respeito da estabilidade dos elementos da fachada, de um total de 20 edificações que possuem marquise em balanço e, portanto, devem apresentar o respectivo LEE, 6 não encaminharam nenhum laudo nos últimos 3 anos, descumprindo o previsto em lei. Dentre os laudos encaminhados, em 9 marquises foram identificados riscos, sendo que dessas apenas 3 informaram a sua devida correção. Entretanto, em nenhum caso o prazo de 60 dias para a apresentação do Laudo Conclusivo foi respeitado, ocorrendo ainda um Laudo Inicial com Recomendações em aberto há mais de seis meses, 3 há mais de um ano e outros 2 há mais de dois anos. Dentre os laudos em aberto, em 3 casos o responsável técnico não garantiu a estabilidade estrutural da marquise, recomendando obras em caráter de urgência, expondo um risco iminente de um novo desastre envolvendo o colapso de elementos da fachada no centro.

Em relação à segurança contra incêndio, a irregularidade constatada nesse grupo é ainda mais crítica: apenas 1 dos 25 edifícios possui Alvará de Prevenção e Proteção Contra Incêndio de acordo com a atual legislação do CBMRS, vigente desde 2013. Dentre os demais, 2 edifícios possuem Alvará obtido segundo a lei anterior, 10 estão em processo de análise do plano encaminhado, 6 já receberam a aprovação do plano mas ainda não fizeram a solicitação da vistoria final na edificação para a liberação do APPCI e os outros 6 ainda não apresentaram nenhum documento e sequer constam nos registros.
