## O EMPREGO DA ANÁLISE TERMOGRÁFICA NO ESTUDO DA DURABILIDADE DAS EDIFICAÇÕES

Universidade Federal de Juiz de Fora, Faculdade de Engenharia (UFJF) - Brazil

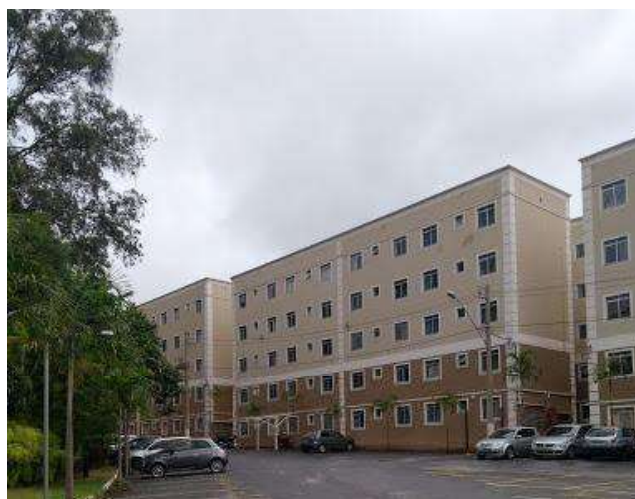
Figura 1. Fachada do edifício estudado. Fonte: os autores.

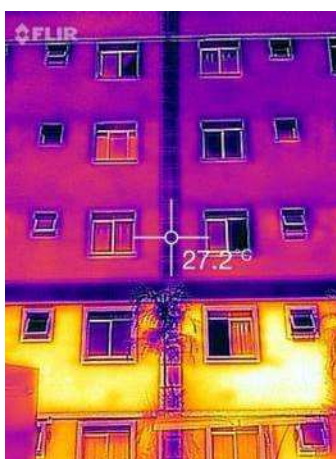
Figura 3. Modelo de termograma usado. Fonte: os autores.

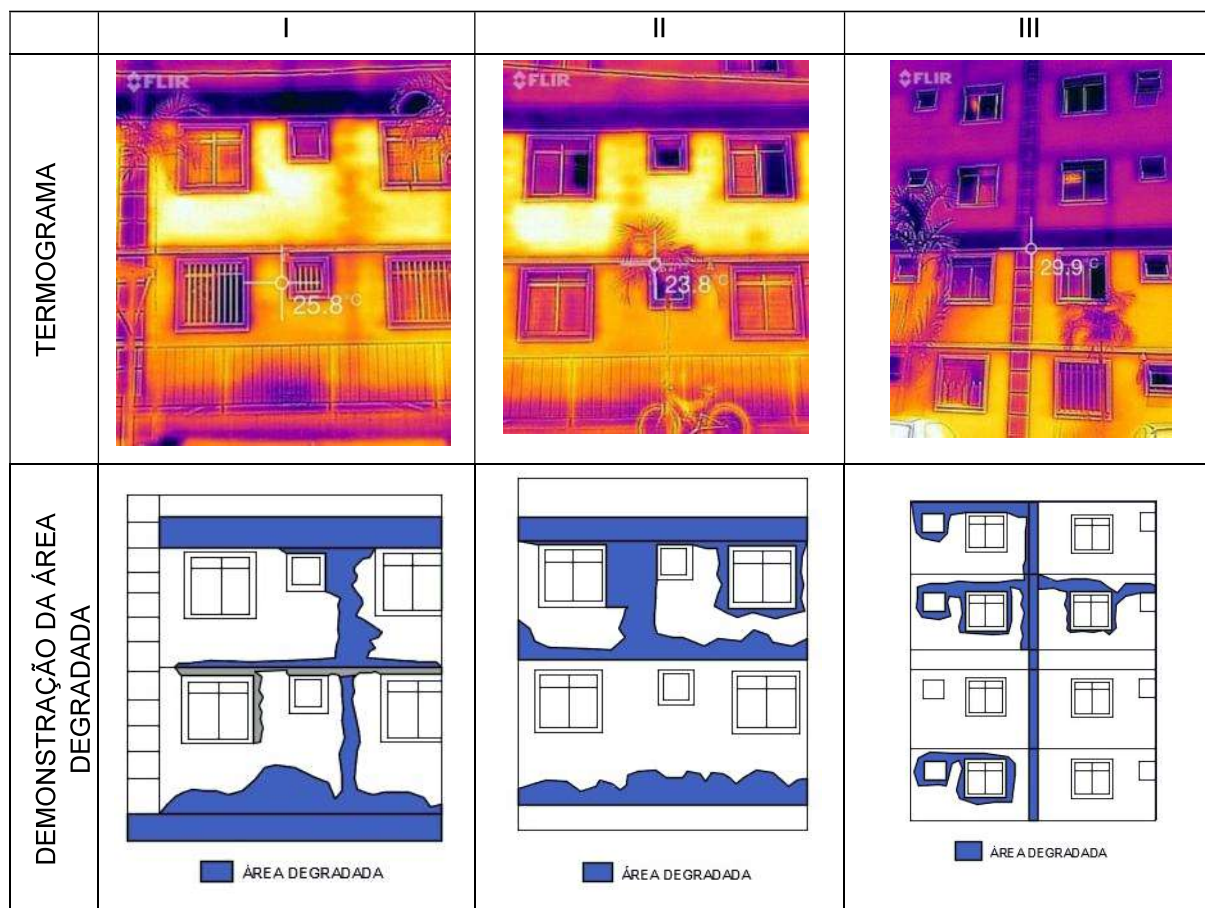
A figura 5 apresenta algumas imagens das regiões estudadas, onde se verifica nos termogramas, os contrastes das regiões afetadas pela presença de umidade; estes auxiliam a visualização da mudança na temperatura, causado pela presença de água na vedação da fachada, quando sua estanqueidade está comprometida.

Com o emprego dos termogramas elaborou-se, através do software AutoCad, como mostrado nas Figuras 5, uma demonstração da área degradada, com base na área no qual o espectro possui coloração mais escura, ou seja, a área degradada.

Observa-se que as fachadas que recebem mais chuva direcionada como é o caso da Figura 5(III), possuem um espectro de coloração mais escura. Este fato se dá pela provável presença de umidade no local.

No estudo do Grau de Degradação, através da adaptação ao Método de Mensuração da Degradação (MMD) (Santos et al (2018)) calculou-se a área não degradada da fachada, como apresentado na equação (1); os resultados obtidos nas amostras da Figuras 5 estão apresentados na Tabela 3, para melhor entendimento do leitor.

**Figura 5.** Exemplos de áreas analisadas segundo a metodologia empregada. Fonte: os autores

- i) As fachada I e II necessitam de intervenção imediata face à presença de umidade ascensional, baixa estanqueidade na fachada, bem como a presença de umidade acidental (existente somente na fachada I), constata-se, inclusive (vide Tabela 5) que ocorrerá, sem a intervenção uma perda significativa da vida útil mínima, cerca 36%;
- ii) A fachada III necessita de intervenção urgente decorrente da presença de umidade causada pela deficiência de estanqueidade dos materiais de revestimento pois, compromete 8% (atualmente) da vida útil mínima prescrita pela normalização brasileira.
