EVALUATIONS AND THERAPIES OF PATHOLOGICAL PROBLEMS IN WALL, FLOOR, CEILING AND FACADE COATINGS: CASE STUDY OF HOSPITAL BUILDING IN BRAZIL

This work aims to investigate the pathological manifestations incident to a public hospital, in order to describe the diagnosis and possible recovery measures. The methodology included the realization of building inspections, collection of information with managers, analysis of architectural projects. The inspections included filling up checklist, photographic report and analysis of the manifestations through damages maps for later formulation of diagnosis, prognosis and suggestion of recovery measures. It is concluded that there are several pathological manifestations in the coatings (ceiling, floor, wall and façade) which occur systematically and at various levels of intensity, evidencing the absence of a management plan and integrated execution of maintenance services of the coating system.

Neste sentido, o objeto deste trabalho é uma edificação de uso hospitalar localizada na cidade de Recife-PE, Brasil. Com base nestes aspectos, este trabalho busca investigar as manifestações patológicas incidentes nos revestimentos do Hospital do Câncer d

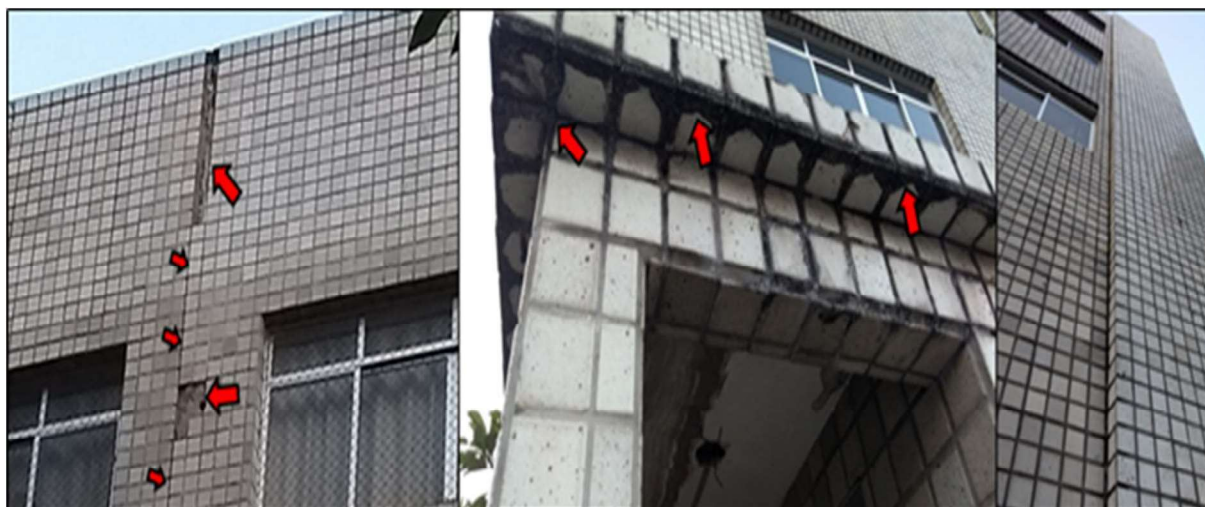
A inspeção se deu no primeiro pavimento da edificação, ocorrendo por ambiente e com enfoque nas três regiões objetos de investigação deste trabalho: parede, piso e teto. Além do 1º pavimento, foi realizada inspeção visual nas fachadas. Encontraram-se alguns pontos de descolamento do revestimento, falhas por desgaste das juntas de movimentação e presença de mofo/bolor em grande parte das juntas das placas cerâmicas (Figura 3).

Figura 3. Problemas na fachada com acabamento em placa cerâmica.

Descolamento de placas cerâmicas na fachada	Fachada	- Baixa aderência entre alguma (s) camada(s) do revestimento, pode estar associado a outros problemas	Realizar ensaios de resistência de aderência e inspeção completa na fachada.	Remover todo material pulverulento do local, verificar condições do emboço e das placas vizinhas, refazer o revestimento e recolocar as placas.
Fissuras no revestimento em argamassa	Paredes /Tetos	- Especificação incorreta de materiais e/ou falhas de execução dos revestimentos	Verificar condições das vedações, origem das fissuras e, caso necessário, monitorar as fissuras.	Raspar a superfície, remover partes soltas, limpar gorduras e mofos, aplicar selador e pintura com impermeabilizante acrílico.

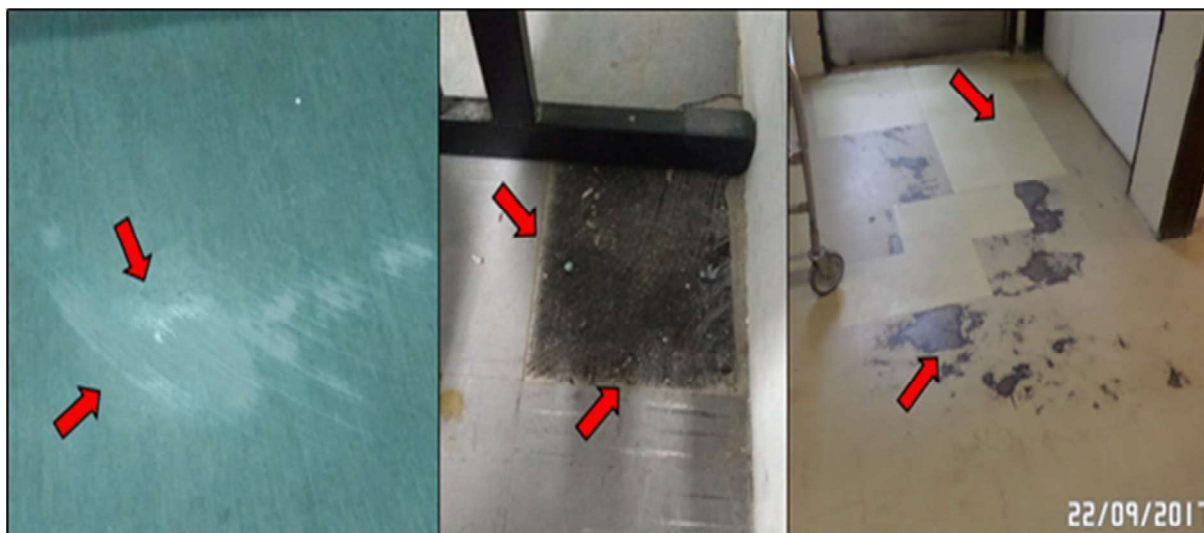
As principais manifestações patológicas nos pisos foram o desgaste superficial, manchas, fissuras e ausência de placas nos pisos vinílicos (Figura 4), além de desgaste pontual do esmalte e falhas nas juntas dos pisos com placa cerâmica.

Figura 4. Problemas em piso vinílico.

Para os pisos, sobretudo, em placas vinílicas, percebe-se que a grande maioria dos problemas, por volta de 62%, está ligada à durabilidade dos elementos: desgaste superficial e ausência de placas, quebras parciais ou totais e descolamentos. Sem deixar de mencionar que parte da manutenção desses pisos é realizada de forma corretiva, haja vista a mudança de coloração das placas substituídas, desfazendo a paginação original. Para o teto, as trincas e fissuras, sobretudo em forro de gesso, foram as manifestações mais presentes (Figura 15), além de estarem distribuídas uniformemente em toda a edificação (Figura 12), evidenciando ser esse um problema generalizado do forro em placas de gesso.

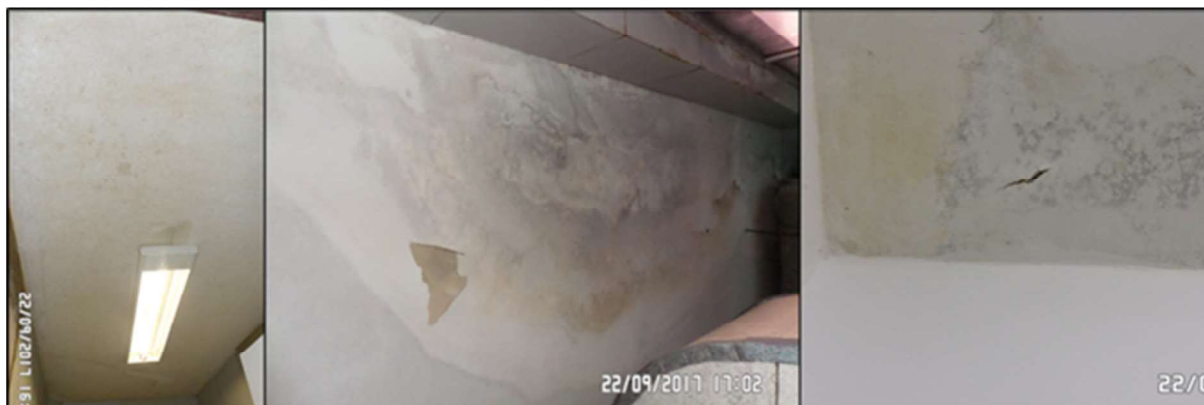
No teto, o problema mais recorrente encontrado em cada tipo foi: em teto de fundo de laje com pintura: mofo/bolor, sinais de umidade, ausência e falha na pintura (Figura 5); em forro de gesso: mofo/bolor, fissuras/trincas, resíduos de reforma, sinais de umidade e manchas diversas (Figura 6).

Figura 5. Problemas em teto de fundo de laje com pintura.

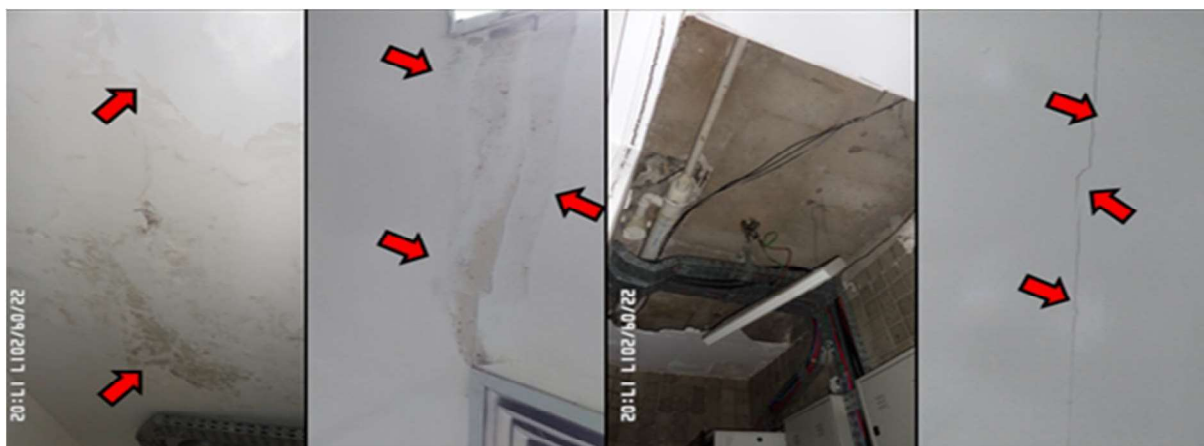
Figura 6. Problemas em teto com forro de gesso.

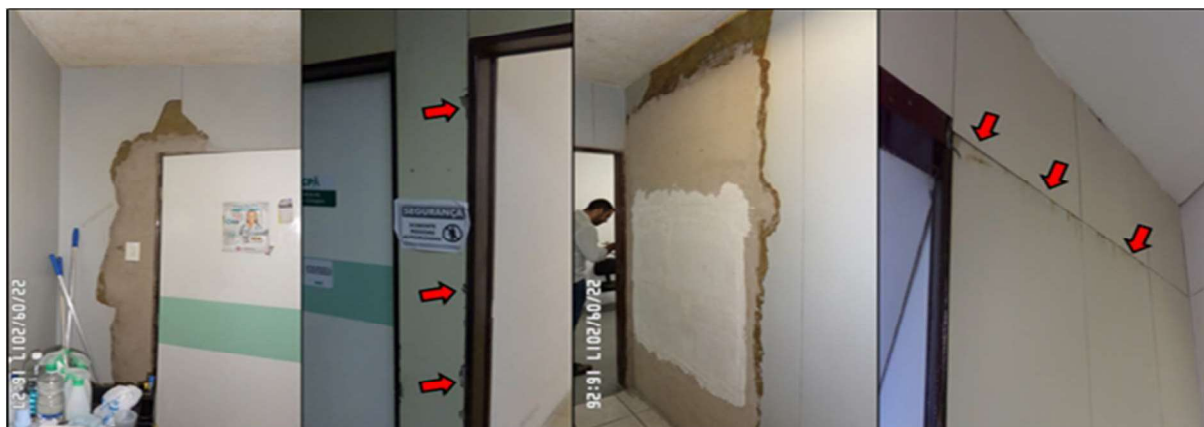
Nas paredes, onde foram encontradas manifestações patológicas diversas, cabe citar no revestimento em fórmica: destacamento e ausência das placas (Figura 7). Nos ambientes com acabamento em pintura, as incidências maiores de problemas são de destacamento da pintura, fissuras, sinais de infiltração, presença de mofo e bolor (Figura 8). Nas paredes com acabamento em placa cerâmica não foram identificadas manifestações patológicas.

Figura 7. Problemas em paredes com acabamento em fórmica.

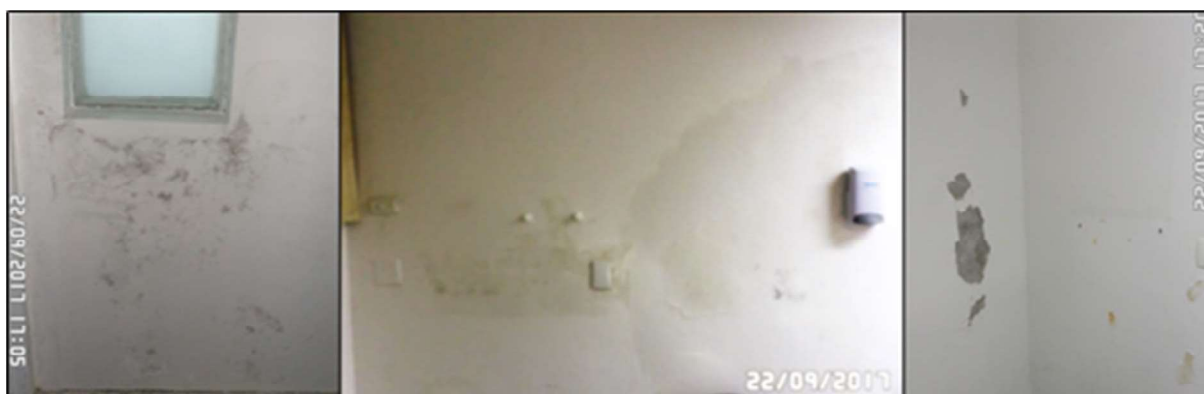
Figura 8. Problemas de umidade e destacamento em paredes com acabamento em pintura.

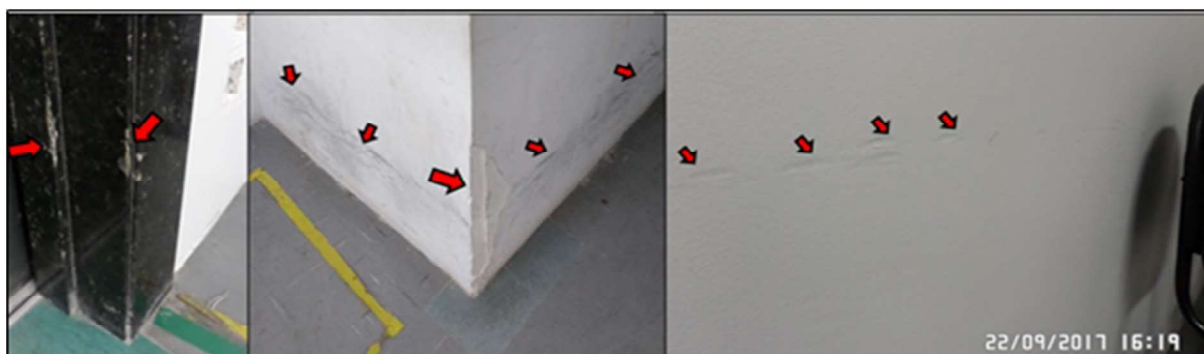
Danos e manchas por choques de equipamentos e móveis como macas, cadeiras e por contato humano são encontrados na quase totalidade dos ambientes, sobretudo nos ambientes de maior circulação de usuários, tanto em paredes quanto no pórtico em granito das portas dos elevadores (Figura 9).

Figura 9. Problemas de riscos e manchas em paredes e de fragmentação do granito.

Algumas ações podem ser destacadas, como a substituição do tipo de pintura de lavável para acrílica em salas de espera e corredores, ou até mesmo a aplicação de tintas esmaltes devem apresentar desempenho superior às pinturas atuais em tinta lavável. Além disso, a instalação de protetores de parede, sobretudo na altura de móveis e equipamentos hospitalares como macas e cadeiras de roda é uma solução para ampliar a durabilidade dos revestimentos.
