CARACTERIZAÇÃO DE NECESSIDADES HABITACIONAIS EM MORADIAS AUTOCONSTRUÍDAS: ESTUDO DE CASO EM CARUARU-PE

Rhaiana Bandeira Santana (rhaiana.bs@gmail.com); Vanda Alice Garcia Zanoni (vandazanoni@unb.br)

Universidade de Brasília, Faculdade de Arquitetura e Urbanismo (UnB-FAU) - Brazil

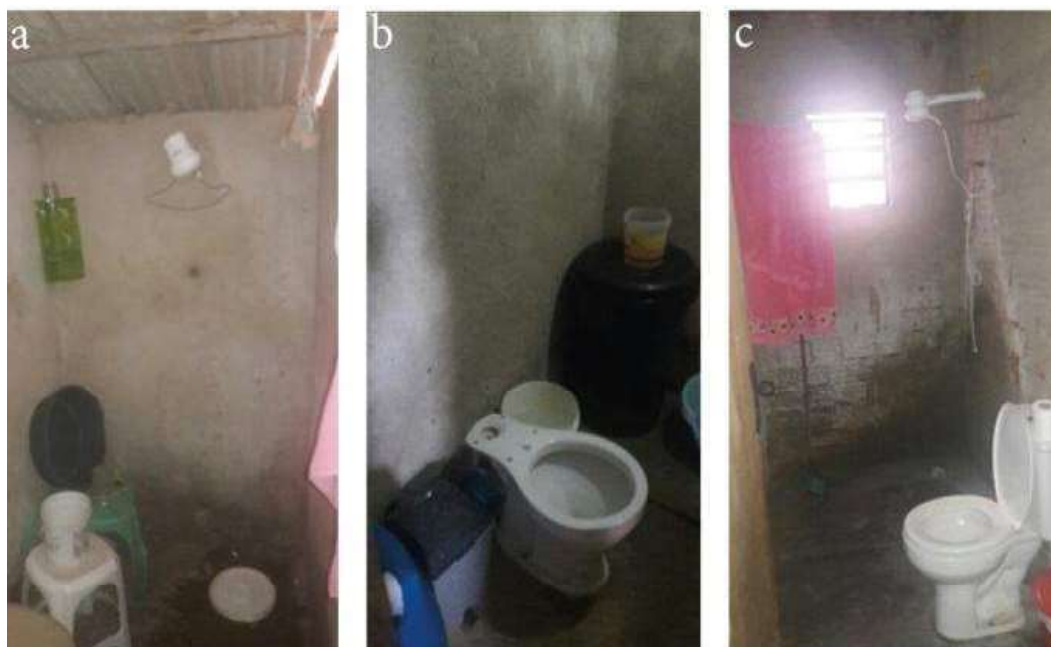
Figura 35. Banheiros residências vistoriadas.

Na Figura 2 (a, b e c), observam-se três exemplos muito recorrentes durante as vistorias. Banheiros sem revestimento ou proteção contra a umidade acarreta problemas de umidade mofo e infiltrações.

A ausência do revestimento nos banheiros (Figuras 3 e 4) acarreta uma alta taxa de mofo e fungos. Foi detectado problemas de umidade ascendente e de infiltração (ZANONI, 2015), principalmente nos quartos, salas e banheiros. Este fato pode corroborar com a presença de doenças respiratórias. O mofo é um problema grave porque sua taxa de crescimento tem sido associada a várias doenças, em especial às respiratórias como bronquite, pneumonia, entre outras (PATINO, SIEGEL, 2018).

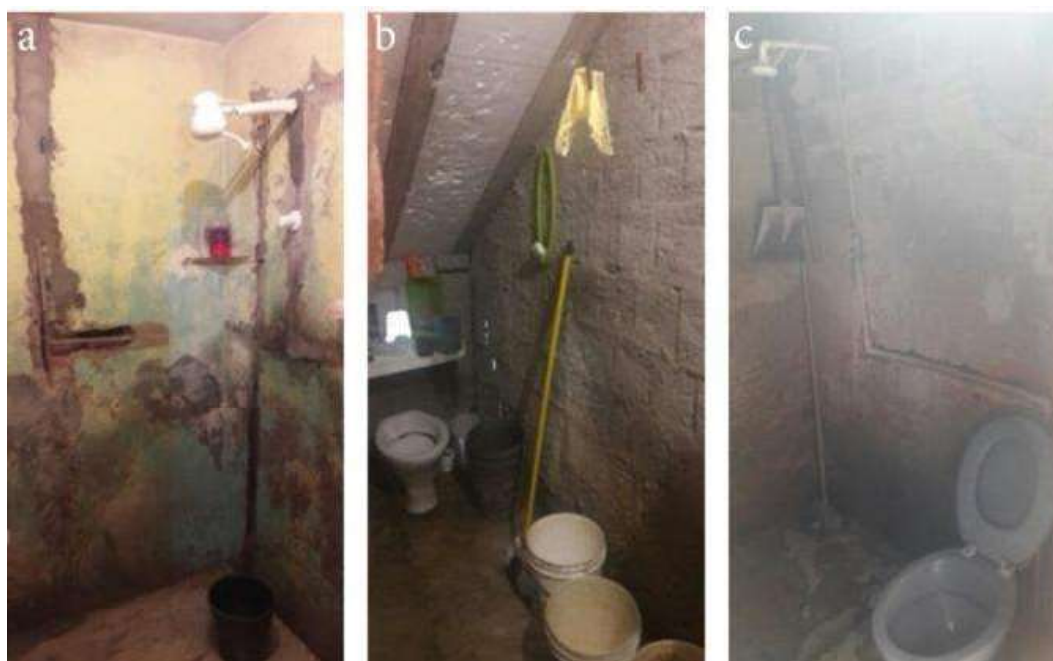
Figura 36. Instalações hidrossanitárias.

Observam-se ainda sanitários que não estavam ligados à tubulação hidráulica e são acionados com baldes d'água pelos próprios usuários (Figuras 3a e 3c), ausência de ralos ou outros dispositivos para escoamento da água e tubulações aparentes que apresentavam vazamentos (Figura 2a e 2c).

Com relação ao funcionamento das instalações hidrossanitárias, apesar de ter um resultado satisfatório na análise quantitativa, quando analisado sob o viés qualitativo constata-se que a presença de determinado equipamento não caracteriza o seu bom funcionamento. Esse fato também ocorreu na análise das instalações elétricas e cobertura, pois as moradias possuíam as luminárias, tomadas e telhado, porém não funcionavam adequadamente.

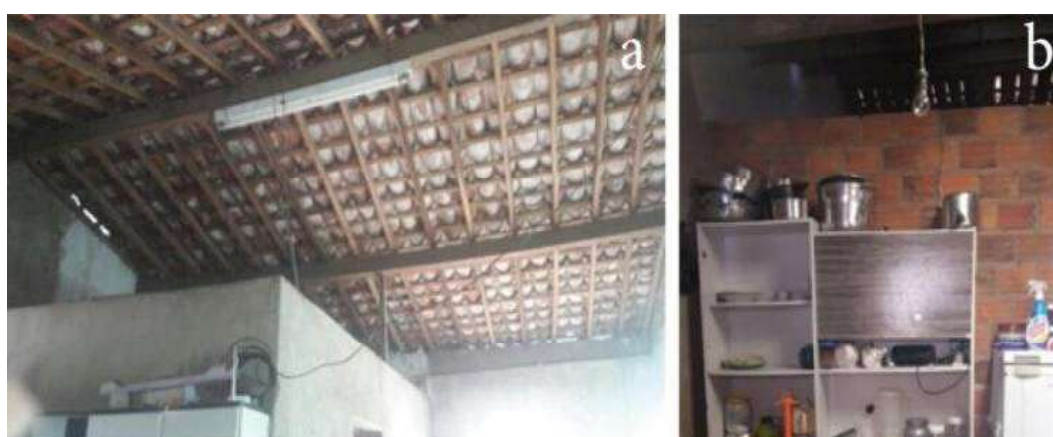
Figura 37. Instalações elétricas moradias vistoriadas.

Na Figura 4, observam-se algumas imagens sobre a situação das instalações elétricas nas moradias vistoriadas. Em especial, nas moradias com telha cerâmica, as luminárias são

instaladas diretamente na estrutura do telhado ou suspensas, e quando chove, conforme relatos de alguns moradores ocorrem pequenos curtos circuitos. Além disso, muitas moradias não apresentam quadros de energia e nem distribuição por circuitos.

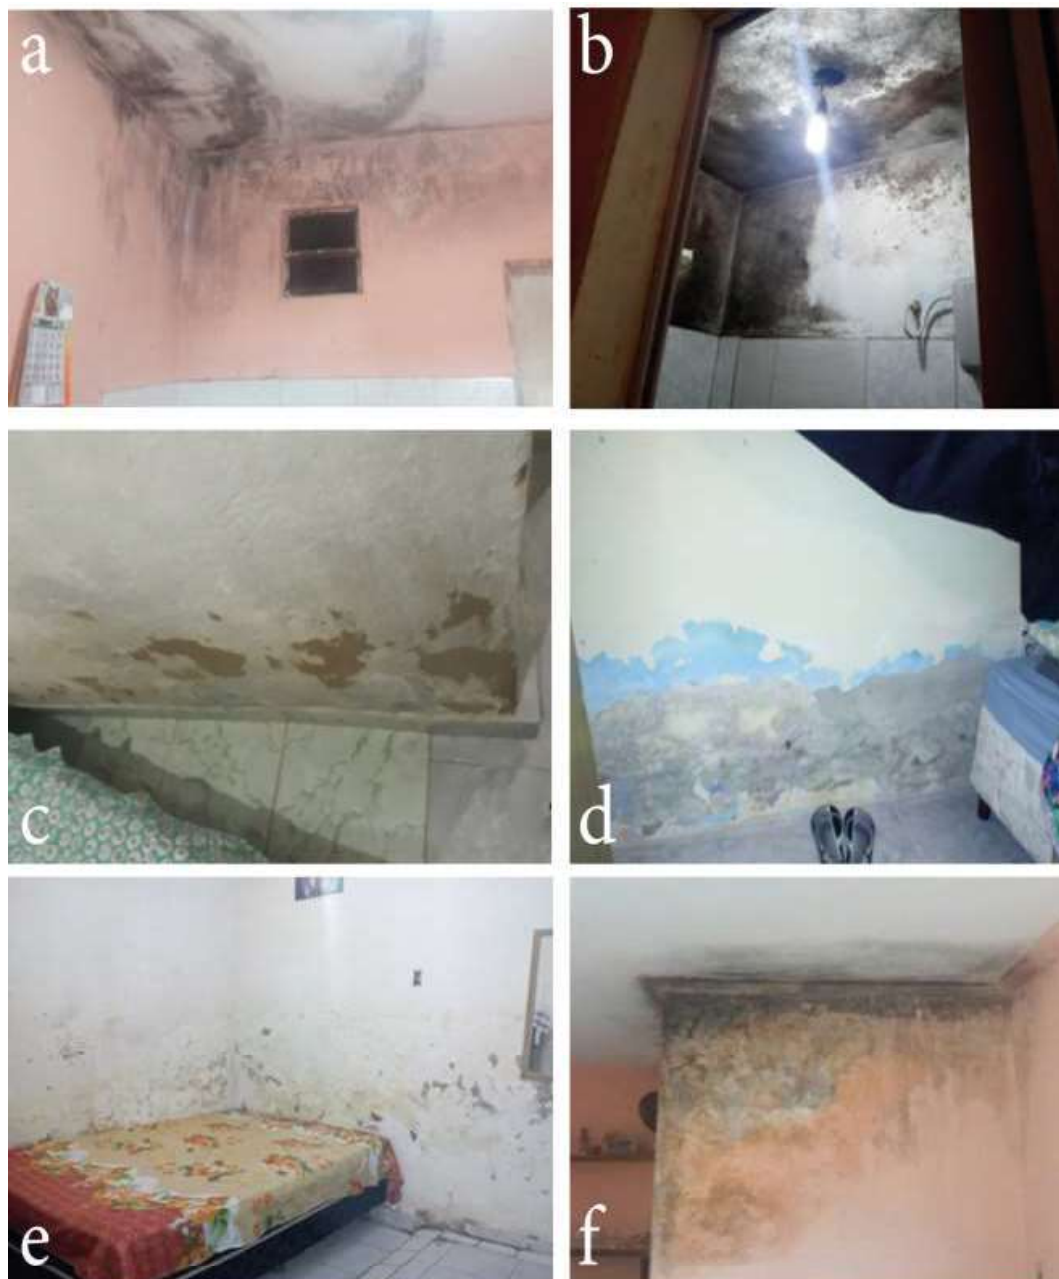
Figura 38. Infiltração e umidade.

Na Figura 5 apresentam-se fotos que demonstram alguns exemplos de percolação devido à falta de impermeabilização do subsolo e problemas de vazamento da cobertura que acabam provocando bolor nas paredes. As situações variam desde um grau leve de bolor até situações de muito mofo (Figura 5a a 5f). Foram detectados problemas de impermeabilização em diversas moradias que foram vistoriadas. Não foi possível levantar a quantidade exata porque não havia nenhuma pergunta no formulário eletrônico sobre presença de umidade nas unidades habitacionais.

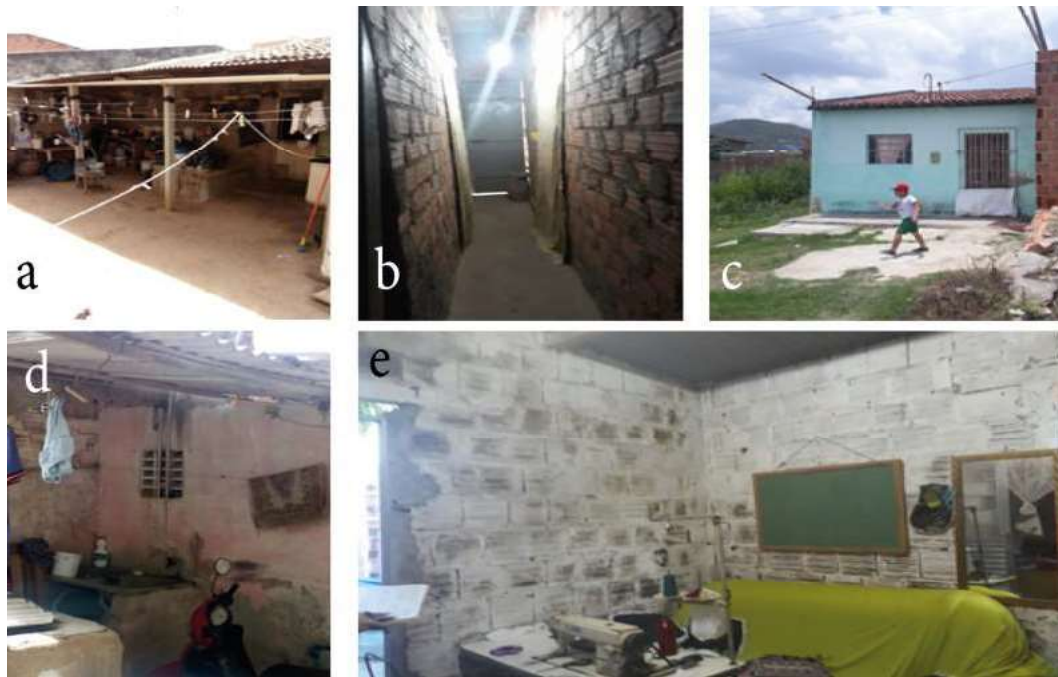
Figura 39. Iluminação e ventilação.

Como a maioria das casas era geminada, observa-se uma carência de aberturas para ventilação e iluminação. A maior parte só possui uma porta e uma janela na fachada frontal (Figura 6c), sem nenhum prisma para ventilação. Quando possuem aberturas, são muito pequenas, criando problemas de iluminação no interior das residências que acabam tendo que ficar com a luz acesa durante o dia (Figura 6b).

Outro agravante é o baixo pé direito das moradias (Figura 6a) que potencializa o problema da iluminação e ventilação, além de piorar o conforto térmico no interior das edificações.

As carências observadas acerca da iluminação e ventilação dos imóveis (Figura 7), não atendem o mínimo para uma renovação do ar higiênica e iluminação mínima, comprometendo assim, a qualidade ambiental interna da edificação. Segundo a NBR 15.575-4 (ABNT, 2013), para o município de Caruaru, a abertura para ventilação deve ser igual ou maior a 8% da área do piso, requisito pouco utilizado nas moradias autoconstruídas de baixa renda.

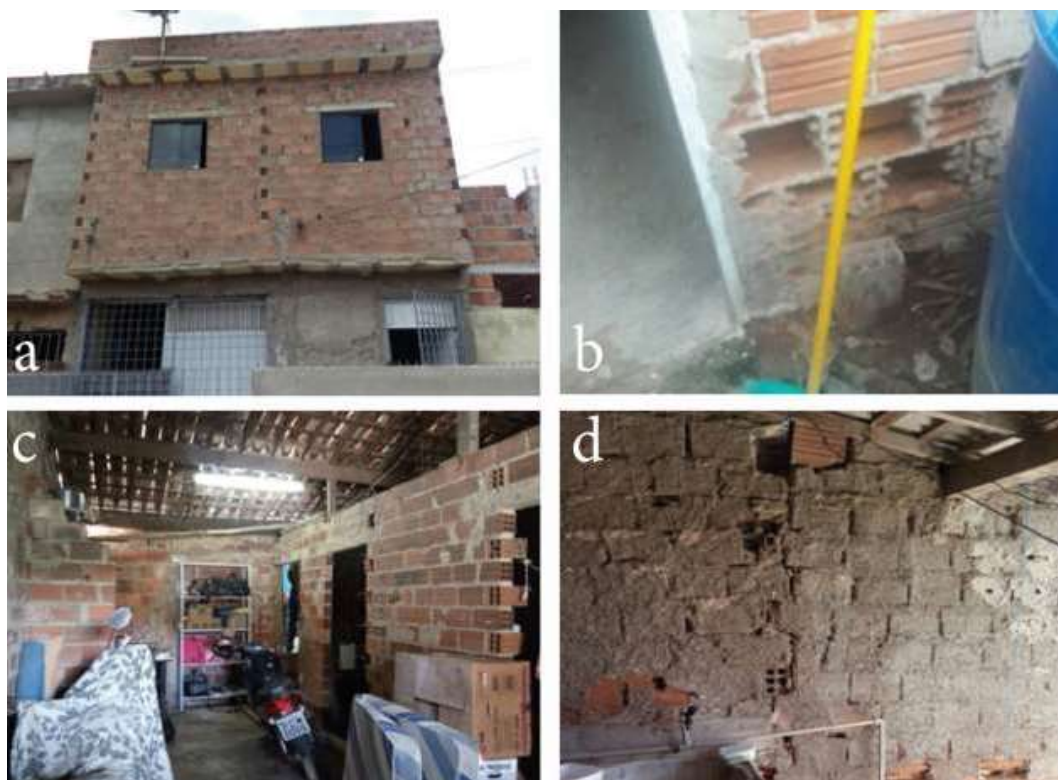
Figura 40. Trincas e problemas estruturais.

Diversas habitações vistoriadas, inclusive de dois pavimentos, eram de alvenaria autoportantes, entretanto, grande parte não foi dimensionada para tal, por essa razão apresentam trincas (Figura 7d) e deformações. Na Figura 7a observa-se deformação na laje da marquise projetada em balanço, sobre a qual foi assentada as paredes de alvenaria do segundo pavimento. Essa situação apresenta risco estrutural, principalmente decorrente do peso elevado da alvenaria que descarrega a carga na extremidade de uma laje que se projeta em balanço. Outra manifestação patológica muito recorrente pode ser observada na Figura 7b, onde os tijolos perderam massa devido à falta de manutenção do revestimento e a presença de umidade na base da parede.
