ANÁLISE DIAGNÓSTICA DE MANIFESTAÇÕES PATOLÓGICAS NA FACHADA DE UM PRÉDIO UNIVERSITÁRIO NA REGIÃO AMAZÔNICA

DIAGNOSTIC ANALYSIS OF PATHOLOGICAL MANIFESTATIONS ON THE FACADE OF A UNIVERSITY BUILDING IN THE AMAZON REGION

O presente artigo analisou as manifestações patológicas presentes nas fachadas do Anexo do Laboratório de Engenharia Civil da Universidade Federal do Pará, relacionando-as com a exposição solar, a chuva dirigida e a ausência de elementos arquitetônicos de proteção. A metodologia adotada envolveu inspeções visuais, mapeamento de danos, simulação solar e análise do índice de chuva dirigida. Os resultados indicaram que as fachadas Leste, Sul e Norte foram as mais afetadas por manifestações patológicas, como sujidades, manchamentos, empolamentos, eflorescências e deslocamentos cerâmicos. A fachada Leste destacou-se pela maior incidência solar e maior índice de danos. Já a Oeste, protegida por edificação vizinha, apresentou menores manifestações patológicas. A análise integrada confirmou que os fatores climáticos, somados à falta de manutenção e falhas construtivas, influenciam diretamente na deterioração das fachadas.

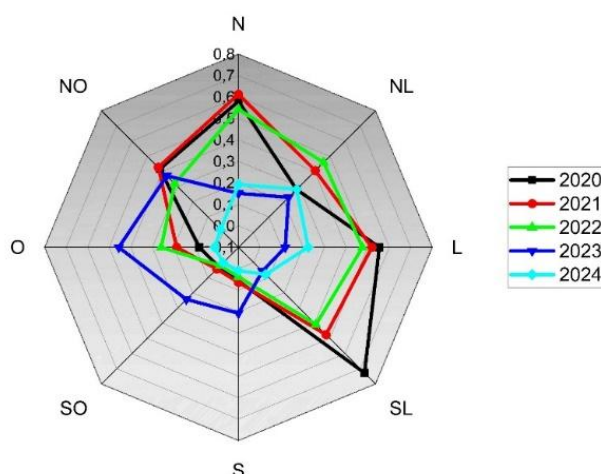
Figura 3: Índice de Chuva Dirigida de Belém.
Fonte Autores, 2025.

A partir da filtragem dos dados de vento com velocidades superiores a 0,5 m/s, observou-se maior frequência nas orientações Leste (L) e Sudeste (SL), o que aponta para um padrão predominante de incidência de vento nessas direções. Com base nesses dados, foi elaborado o gráfico de índice de chuva dirigida direcional (Figura 3).

Ao associar a precipitação a direção dos ventos, nota-se que a direção Norte (N) também apresenta destaque em termos de intensidade de chuva dirigida, especialmente nos anos de 2020 a 2022. Esses anos concentram os maiores valores para as direções N, L e SL, revelando padrões de exposição que afetam diretamente as fachadas voltadas para esses quadrantes. Já nos anos de 2023 e 2024, há uma visível redução na intensidade geral de chuvas (Assad e Assad, 2024), com os menores índices observados nas direções Sul (S) e Sudoeste (SO).

Percebe-se uma alteração significativa no ano de 2023 nos dados obtidos, quando comparado com os outros, isso pode ser explicado pela alteração na direção dos ventos e, conseqüentemente, das chuvas, fazendo com que a maior incidência de chuva dirigida naquele ano viesse da direção oeste e não sudeste, como de costume. Tal fenômeno está relacionado aos efeitos do El Niño, que, segundo o INMET (2024) e o INPE (2024), provocou mudanças no regime climático e levou à redução do volume de chuvas na região Norte.

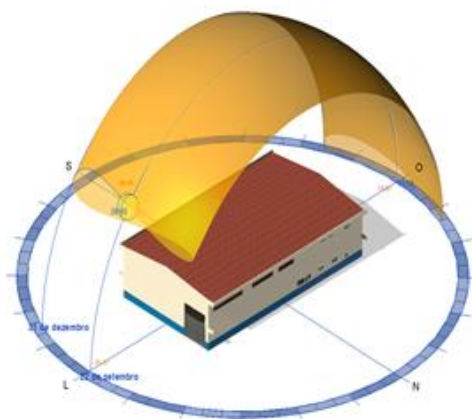
Figura 4: Percurso do sol em intervalo do ano sobre a edificação.
Fonte Autores, 2025.

A análise da exposição solar na edificação, presente na Figura 4, mostra o percurso do sol durante o período de tempo 31 de dezembro a 21 de setembro de 2020. A partir dessa observação, a fachada Leste é a mais exposta à radiação solar ao longo dos dias, especialmente durante as manhãs, quando o sol incide com maior intensidade e de forma direta. Em contraste, a fachada Oeste apresenta menor exposição, uma vez que parte da radiação solar vespertina é minimizada por uma edificação vizinha.

Ainda, a fachada Sul é parcialmente protegida por vegetação densa no entorno, o que contribui para a sombra e conseqüente redução da incidência direta de raios solares. Já a fachada Norte, embora receba certa radiação ao longo do ano, não se destaca como a mais afetada no cenário analisado, mantendo-se em níveis intermediários de exposição.

Embora, a edificação possua beirais nas fachadas Norte e Sul, esses elementos não são suficientes para garantir uma proteção satisfatória contra a incidência direta de radiação solar. A ausência de recursos arquitetônicos mais eficazes, como marquises amplas ou brises, deixa as demais fachadas expostas às intempéries, especialmente à radiação solar e à chuva, o que compromete sua integridade. Tais elementos ressaltados auxiliam na durabilidade, pois auxiliam na proteção contra a ação direta desses agentes naturais, inclusive é ressaltado por alguns trabalhos que aplicação de soluções arquitetônicas adequadas tendem a apresentar menores índices de manifestações patológicas nas edificações (Santos, 2023; Batista *et al.*, 2021; Bortolini, 2016).

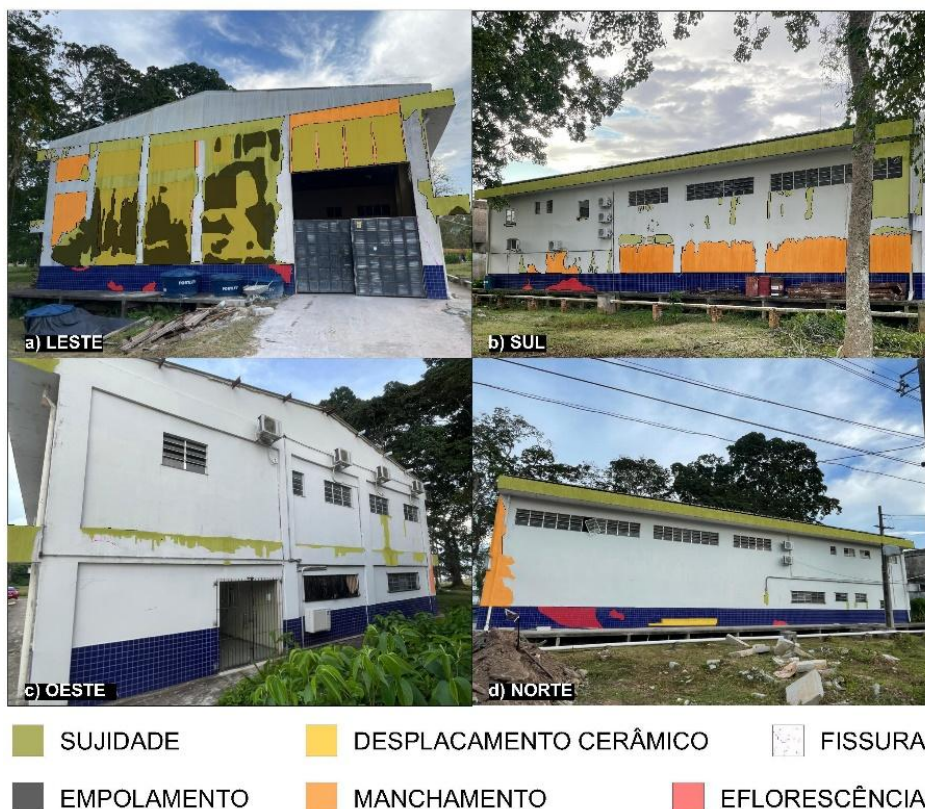
Figura 5: Mapa de danos das fachadas.
 Fonte Autores, 2025.

Conforme observado na Figura 5, a sujidade é a manifestação que se faz presente em todas as fachadas e com maior intensidade, sendo presente principalmente nas marquises e ressaltos da estrutura, o que pode ser explicado pelo acúmulo de água da chuva, devido um escoamento inadequado e a ausência de manutenções regulares. Mariano (2020) enfatiza que a falta de manutenção periódica da edificação, como a limpeza e lavagem das fachadas, contribui para o acúmulo de sujidades, destacando que ações planejadas têm como objetivo manter e/ou restaurar a capacidade funcional e estética das edificações. Deste modo, este fator embora afete mais a estética da edificação, este pode corroborar para o surgimento de outros problemas.

Nesta análise classificou-se sujidade e manchamento como elementos diferentes, o primeiro citado apresentava coloração escura (preta), mas que na presença de água era facilmente removível, a segunda manifestação apresentava tonalidade alaranjada intensa, com resistência à remoção. Nas fachadas leste, sul e norte, é possível visualizar que manchamentos ocorrem com maior frequência em pontos com alvenaria de vedação, de modo que a estrutura gera “quadros” isolados de manchamento, isso se deve a menor porosidade do sistema estrutural que dificulta a absorção de umidade (Batista *et al.*, 2021). Na fachada leste, em conjunto com essa manifestação ocorreu o surgimento de empolamento com a formação de bolhas e perda de aderência da pintura, fenômenos que podem ter sido causados pelo contato do sistema de pintura com um cenário de umidade, assim como pode ser decorrente de falhas executivas.

Outrossim, nas áreas de revestimento cerâmico foram observados deslocamentos e eflorescência. Esse primeiro tipo de falha pode ser influenciado pelas condições climáticas locais, caracterizadas por altas temperaturas e elevados índices pluviométricos, bem como por deficiências nos métodos construtivos - como no caso da aplicação do revestimento sobre argamassa colante com o processo de endurecimento já iniciado - e nas propriedades dos materiais utilizados (Barros *et al.*, 2020; Bauer, Castro, Silva, 2015). A segunda é devido a presença de sais solúveis no sistema, os quais em contato com a água lixiviam do interior e se depositam na superfície, um dos fatores que podem gerar o aparecimento da eflorescência são altos valores de a/c nas misturas (Lopes, 2024). Por conseguinte, mesmo com um gradiente de temperatura causado pela incidência solar, juntamente com o intemperismo, não houve a presença significativa de fissuração, nem por esse motivo, nem por fatores ocasionados por falhas nos métodos construtivos, como evidenciado na Figura 5.

A direção sudeste é uma das mais expostas à ação da chuva dirigida, e, ao se considerar a orientação geográfica da edificação, verifica-se que as fachadas leste e sul estão mais suscetíveis a esse fenômeno. Essa maior exposição contribui significativamente para a incidência de manifestações patológicas nessas faces, especialmente quando combinada com a elevada carga de radiação solar recebida ao longo do dia — particularmente na fachada leste. Além disso, a

fachada sul apresenta danos compatíveis com a ação contínua da umidade, proveniente tanto das chuvas como da ausência de elementos arquitetônicos de proteção. Em contrapartida, a fachada oeste apresentou, predominantemente, áreas com sujeidade, mesmo estando voltada para a trajetória do sol e teoricamente mais exposta à radiação. Essa menor ocorrência de manifestações patológicas pode ser atribuída à presença de uma edificação vizinha, que atua como barreira física, reduzindo significativamente a incidência direta de radiação solar e o impacto das intempéries. Por fim, a fachada norte apresentou baixa frequência de manifestações patológicas, sendo os danos identificados possivelmente relacionados a falhas executivas, como má aplicação dos revestimentos ou ausência de manutenção adequada, e não necessariamente à ação climática direta.
