AVALIAÇÃO PÓS-OCUPAÇÃO EM CONFORTO AMBIENTAL DO RESTAURANTE POPULAR I EM BELO HORIZONTE, MG¹

POST-OCCUPATION EVALUATION IN ENVIRONMENTAL COMFORT OF POPULAR RESTAURANT I IN BELO HORIZONTE, MG

CRISTINO, Rafaela (1); ASSIS, Eleonora (2)

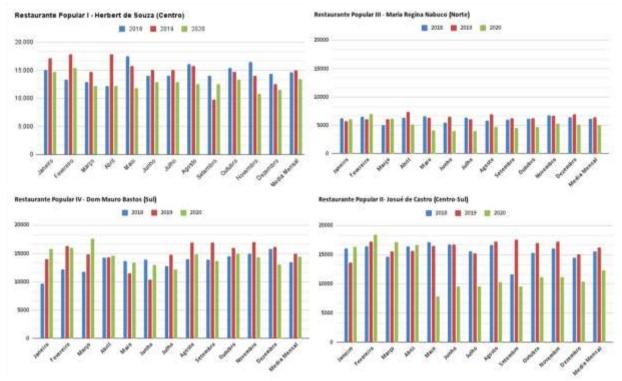
Figura 3 - Consumo dos restaurantes populares I, II, III e IV (em kW)

Os gráficos (Figura 3) indicam que as unidades do centro da cidade (I e II) são as que mais consomem eletricidade, possivelmente devido ao tamanho de cada edifício e do tamanho do público atendido, havendo tendência ao aumento do consumo, que foi interrompida pela situação de pandemia, em 2020.

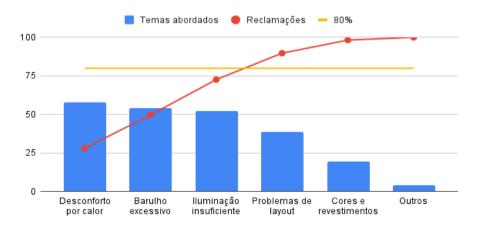
Figura 6 - Gráfico de avaliação do ambiente feita pelo usuário

O tratamento de dados de acordo com o princípio de Paretto, conforme Figura 6, destacou três questões principais em que a maioria dos entrevistados se mostrou insatisfeito. Como se vê, tais questões dizem respeito ao conforto ambiental, relacionados à acústica, ao térmico e à iluminação.

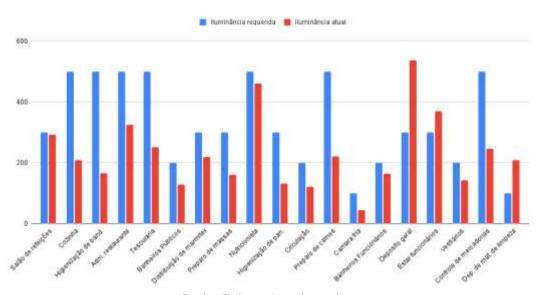
Figura 8 - Iluminância medida dos principais ambientes da Unidade I

No que se refere ao conforto luminoso, a maioria dos funcionários entrevistados (66%) afirmaram que o Restaurante poderia ser mais iluminado. Foram comparados, então, os valores de iluminância (lux) existentes com os recomendados pela NBR 8995-1 (ABNT, 2013), para cada ambiente (Figura 8) e aferido que a maioria não chega aos níveis desejados, devido ao uso de revestimentos menos reflexivos para a luz, lâmpadas com fluxo luminoso baixo e luminárias com eficiência baixa.
