## ACESSIBILIDADE EM INSTITUIÇÕES DE ENSINO SUPERIOR - RESIDÊNCIA UNIVERSITÁRIA 125/ UFC

### 3 RESIDÊNCIA UNIVERSITÁRIA - BENFICA

#### **4 ANÁLISE DA RESIDÊNCIA UNIVERSITÁRIA - BENFICA**

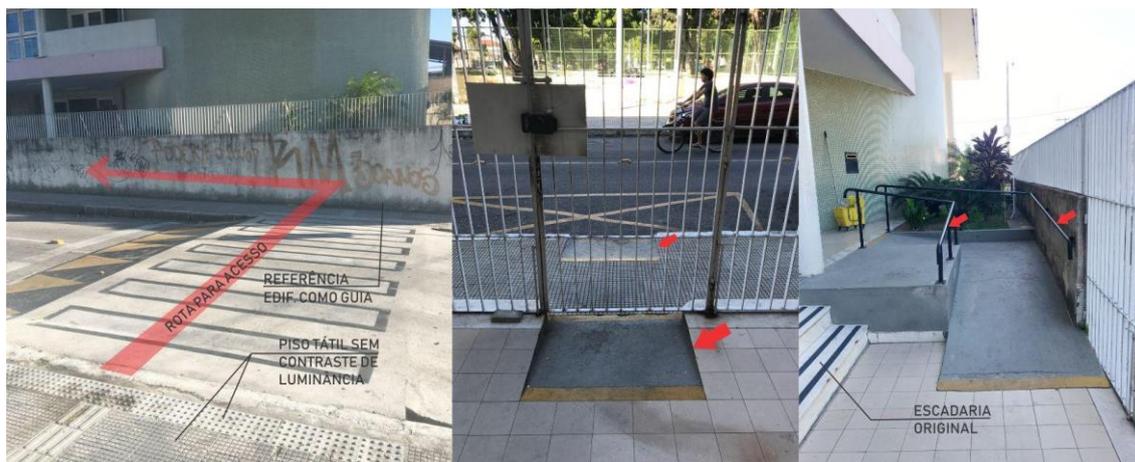
**Figuras 4, 5 e 6 – Faixa elevada, rampa para jardim, rampa para pilotis -**

A análise da Residência 125 quanto à acessibilidade se inicia no entorno e acesso ao edifício situado na Rua Paulino Nogueira. Por iniciativa da Prefeitura de Fortaleza foi construída uma faixa elevada de travessia<sup>1</sup>, ligando a Praça José Gentil e a calçada da residência contendo piso tátil direcional até o muro da edificação e possibilitando assim o acesso de pessoas com deficiência física e visual, por meio da referência edificada (Figura 4). O piso tátil, porém, não possui contraste de luminância em relação ao piso adjacente, limitando o uso por pessoas com baixa visão, que utilizam a visão residual para sua locomoção.

A calçada da residência, em piso cimentado, apresenta boas condições de acessibilidade, possibilitando uma rota acessível até o acesso principal. Neste acesso, os desníveis foram adaptados com a construção de rampas (Figura 7). A figura 5 mostra a rampa construída para realizar a concordância do nível da calçada para o nível do jardim, 7 cm mais alto. A rampa foi construída contígua ao portão, sem patamar que possibilite sua abertura com independência para pessoas em cadeira de rodas. Na calçada foi construído um rebaixo para o nível da rua sem as abas laterais.

6). Esta, porém, possui inclinação acima da máxima estabelecida na NBR9050, limitando a autonomia de pessoas com restrições motoras. Soma-se que os corrimãos encontram-se fora dos padrões normativos, não possui guia de balizamento em todo o trecho de rampa e não apresenta sinalização de corrimão, bem como sinalização tátil de alerta em seu início e final.

Na escadaria, foram adicionadas faixas de fita antiderrapante para melhorar a aderência do piso de mármore dos degraus, porém, a ausência de corrimãos dificulta a transposição de nível. Também não apresenta piso tátil alerta em seu início e final.

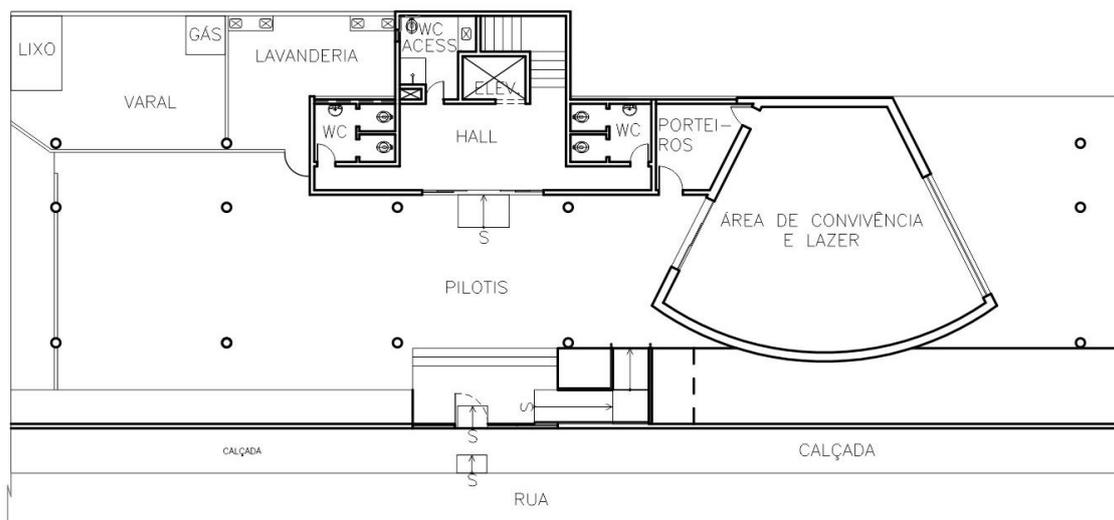
**Figura 7 – Planta baixa do térreo -**

A área do pilotis e de um salão contíguo são utilizadas como espaços de convivência. No acesso a este salão, há um desnível de 2 cm na soleira. Os espaços são amplos e não apresentam rota tátil aos pontos de interesse, por exemplo, ligando o acesso principal à mesa da recepção (Figura 8).

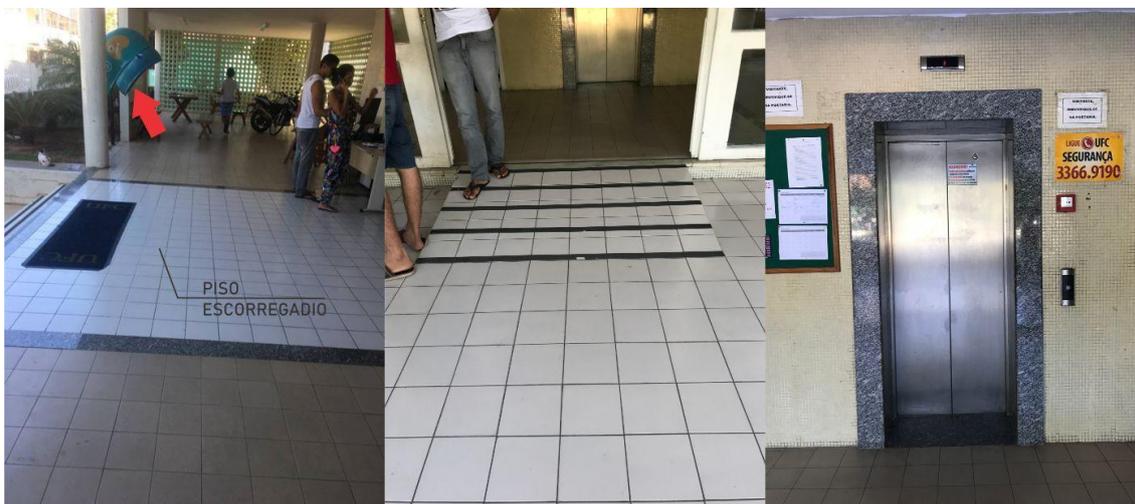
**Figuras 8, 9 e 10 – Área dos pilotis, rampa para hall, elevador -**

A edificação também não apresenta mapa tátil. No pilotis, existem “orelhões” que, pelo volume superior suspenso, representam riscos para pessoas cegas. Os “orelhões” apresentam altura da botoeira fora da faixa de alcance para pessoas em cadeira de rodas (Figura 8).

Parte do piso original do pilotis foi substituído por cerâmica lisa, o que, em dias de chuva ou limpeza, oferece risco de acidentes. Do nível do pilotis para o hall do térreo, outro desnível foi solucionado através de rampa, em que se utilizou faixas de fita antiderrapante para melhorar a aderência da cerâmica, porém possui inclinação superior à máxima permitida na NBR9050 e faltam outros itens obrigatórios como corrimãos, guia de balizamento e sinalização (Figura 9).

Na área do hall, utilizou-se um vazio existente na caixa da escada original para instalação de elevador, comunicando térreo, 1º, 2º e 3º pavimentos, possibilitando assim o acesso universal aos dormitórios e áreas comuns do edifício. (Figura 10). Não há sinalização tátil de alerta, nem sinalização de pavimentos na escada e no elevador.

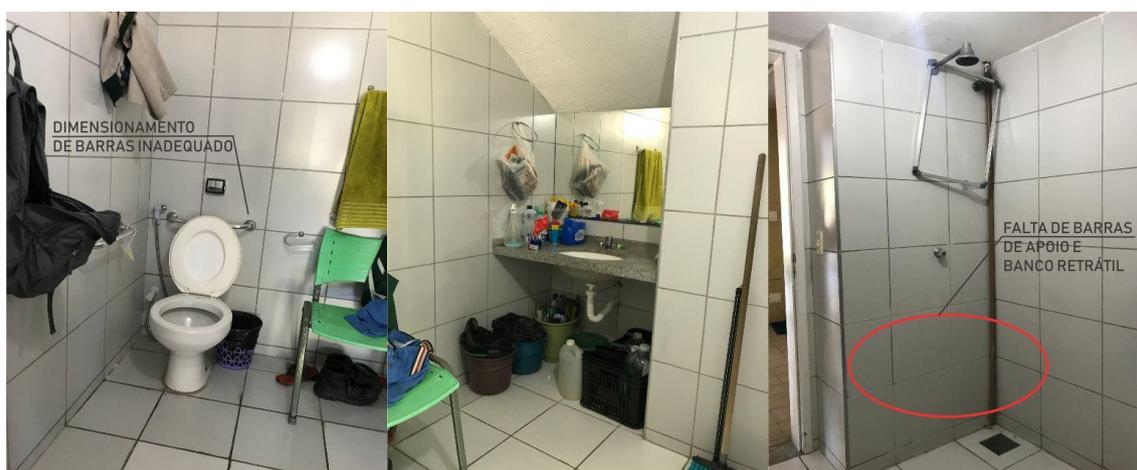
**Figuras 11, 12 e 13 – Bacia sanitária, lavatório e chuveiro no banheiro acessível térreo -**

O hall também dá acesso aos banheiros sociais e à lavanderia. Um dos espaços foi reformado para receber um banheiro acessível. O espaço possui áreas de circulação adequadas para pessoas em cadeiras de rodas, porém foram encontradas inadequações de acessibilidade como a porta abrindo para dentro do ambiente, dimensionamento inapropriado de barras, lavatório sem barras de apoio, desnível para área do chuveiro, chuveiro sem barras de

apoio e sem banco retrátil para transferência (Figuras 11, 12 e 13). Acrescenta-se que o depósito de alguns materiais na área do banheiro também restringe a autonomia de uso para algumas pessoas com deficiência, interferindo por exemplo na área de manobra de pessoas em cadeiras de rodas.

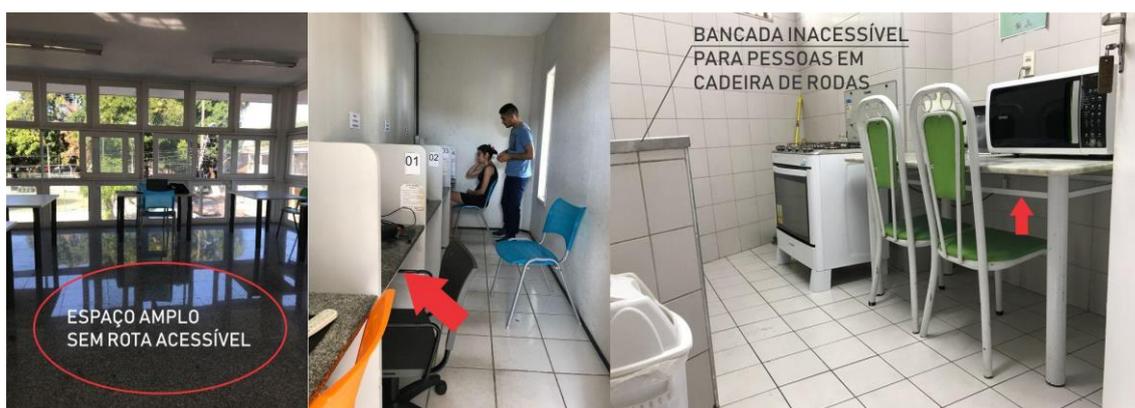
**Figuras 15, 16 e 17 – Área de estudos, sala de informática, copa -**

As áreas de estudo e leitura são amplas e não possuem rota tátil até o mobiliário (Figura 15). As mesas possuem altura livre inferior que permite a aproximação frontal de uma pessoa em cadeira de rodas. O mesmo não ocorre na sala de informática, cuja altura livre de apenas 68 cm impossibilita o uso por estas pessoas (Figura 16). Soma-se que existe desnível de 2 cm na soleira da porta desta sala. A copa também não permite o uso para pessoas em cadeira de rodas devido à altura da bancada, e não possibilita aproximação frontal para utilização da mesa existente (Figura 17).

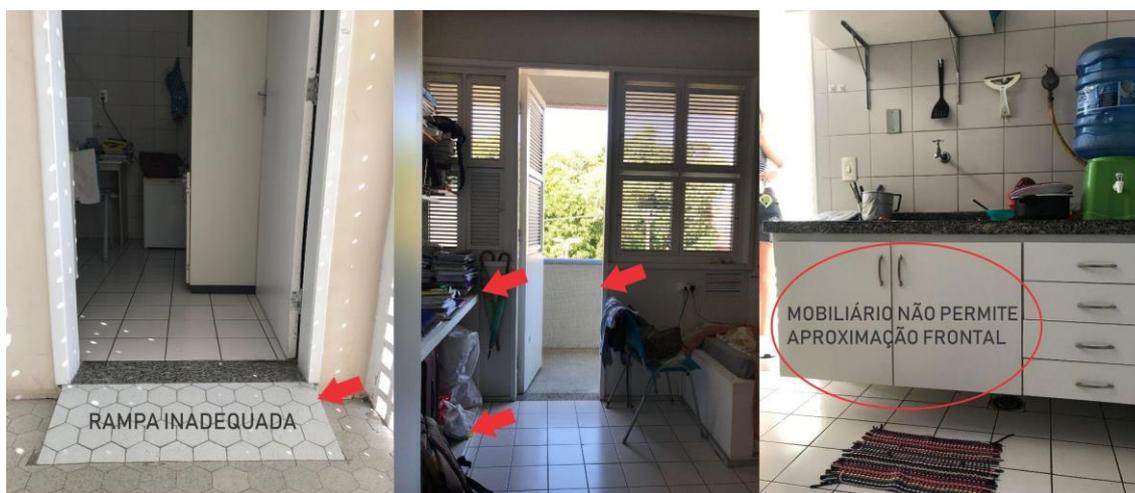
**Figuras 19, 20 e 21 – Rampa, bancada e acesso à varanda, copa do dormitório acessível -**

A análise encontrou inadequações nos quartos acessíveis que podem inviabilizar ou limitar a autonomia de pessoas com deficiência. Existe desnível nas portas solucionados com rampas fora dos padrões de inclinação e sem patamar para possibilitar alcance de abertura da porta com autonomia (Figura 19). A bancada de estudos não permite aproximação frontal de pessoas em cadeira de rodas devido à altura e uma base de concreto no piso (Figura 20). O acesso à varanda acontece por uma porta com vão de apenas 0,66 m (Figura 20). Na copa, o mobiliário existente não permite a aproximação frontal de pessoas em cadeiras de rodas, inviabilizando seu uso (Figura 21).

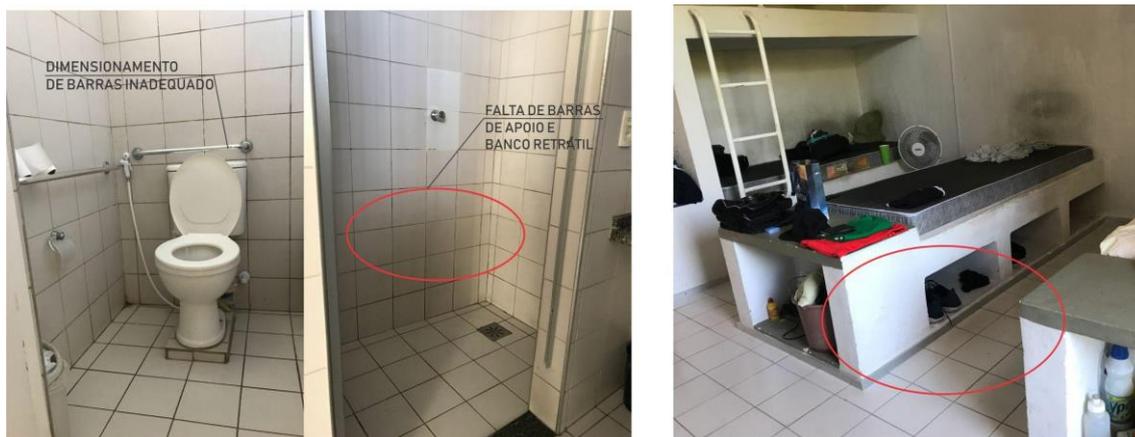
**Figuras 22, 23 e 24 – Sanitário, área do chuveiro, área do dormitório -**

No espaço dos dormitórios, as camas possuem altura inadequada para realização da transferência de uma pessoa em cadeira de rodas. No 3º pavimento, agrava-se devido à falta de área para circulação de pessoas em cadeira de rodas (Figura 24).

Nos banheiros destas acomodações, verificou-se o dimensionamento inapropriado da área necessária para circulação, transferência para bacia sanitária e uso do chuveiro. Também constatou-se: barras com dimensionamento fora dos padrões (Figuras 22); ausência de barras nos lavatórios, ausência de barras e banco articulado na área dos chuveiros (Figura 23).
