ANÁLISE DAS CONDIÇÕES DE SAÚDE E HIGIENE EM AUTOCONSTRUÇÕES EM MACEIÓ - AL

RESUMO

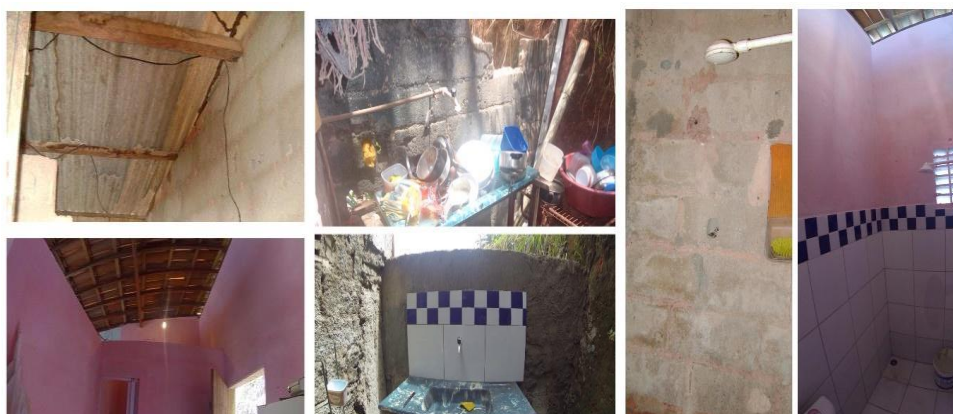
Figura 2 – Melhorias realizadas na casa A -

Análise Técnica: O madeiramento era inadequado e as telhas tinham fissuras que ocasionava pingueiras e infiltração em partes da cobertura, deixando as paredes molhadas. A alvenaria exposta (sem reboco e/ou revestimento) era um ambiente para abrigo de insetos, consolidação da umidade e conseqüentemente surgimento de microrganismo. E o piso do banheiro era cimentício, tornando-o insalubre.

Melhorias realizadas: Serviços na cobertura, troca do madeiramento e telhas desgastadas, eliminando a umidade; melhorias no banheiro: aplicação de piso e revestimento cerâmico; melhorias na cozinha: aplicação de revestimento cerâmico nas áreas molhadas da cozinha; e serviços complementares: reboco nas paredes e revestimento cerâmico na área molhada da área de serviço (Figura 2).

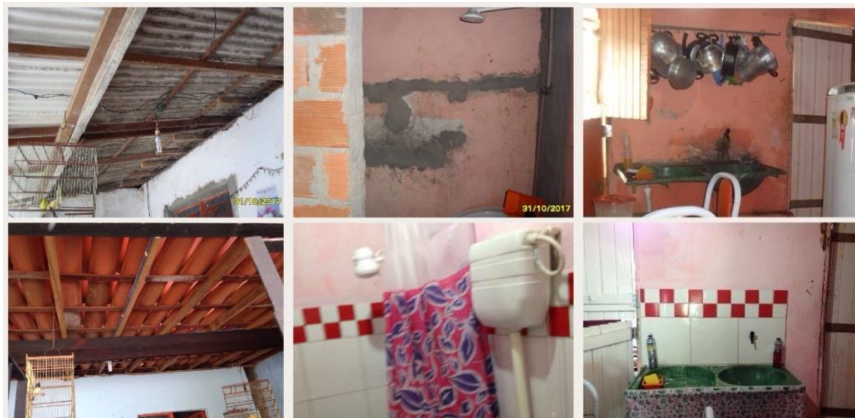
Figura 3 – Melhorias realizadas na casa B -

Análise Técnica: A cobertura apresentava telhas e madeiramento com necessidade de substituição, pois estavam mal conservados e possuíam aberturas entre as telhas, propiciando a entrada de chuva e poeira no interior da moradia. A falta de revestimento cerâmico proporcionava um maior acúmulo de sujeira e dificuldade de limpeza.

Melhorias realizadas: Serviços na cobertura, com a substituição do madeiramento e de telhas desgastadas por novas; melhorias no banheiro: aplicação de piso revestimento cerâmico; melhorias na cozinha: aplicação de revestimento cerâmico nas áreas molhadas da cozinha; e serviços complementares: serviços de pintura na parte interna e externa da moradia, (Figura 3).

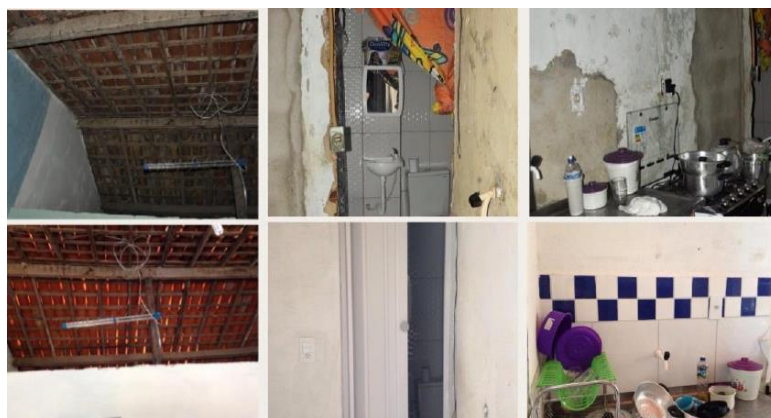
Figura 4 – Melhorias realizadas na casa C -

Análise Técnica: Parte do madeiramento estava danificado por cupins e as telhas com rachaduras. Não havia revestimento cerâmico na cozinha. Os ambientes eram úmidos, com proliferação de fungos.

Melhorias realizadas: Substituição de parte do madeiramento e das telhas danificadas; melhorias na cozinha: aplicação do revestimento cerâmico na área molhada, permitindo melhor higienização e pintura da alvenaria (Figura 4).

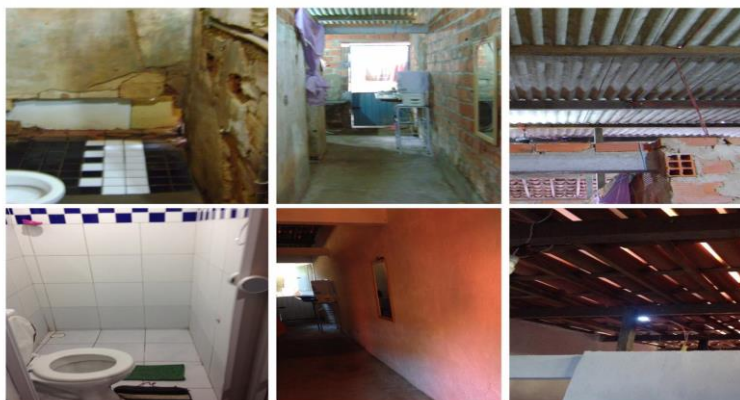
Figura 5 – Melhorias realizadas na casa D -

Análise Técnica: A coberta possuía um pé-direito baixo, causando um péssimo conforto térmico no local. A troca de telhas danificadas impediu a entrada de roedores e insetos. Com a colocação do revestimento facilitou a limpeza e manutenção e dificultou a proliferação de microrganismos.

Melhorias realizadas: Serviços na cobertura, aumentando o pé-direito da residência, troca de telhas danificadas e pintura no madeiramento; melhoria no banheiro: aplicação de piso e revestimento cerâmico; melhoria na cozinha: revestimento cerâmico na área molhada da cozinha; e serviços complementares: pintura nas paredes (Figura 5).

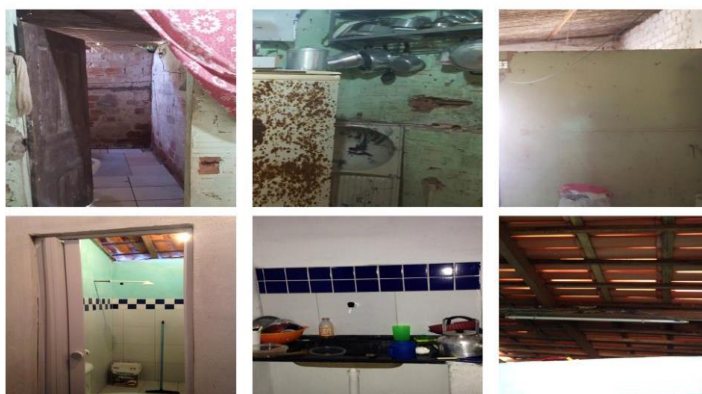
Figura 6 – Melhorias realizadas na casa E -

Análise Técnica: A casa possuía telhas com necessidade de substituição devido o desgaste decorrente do tempo, assim como a fiação elétrica desgastada e com

fiOS aparentes. O banheiro não possuía revestimento cerâmico nos pisos e nem nas paredes tornando o ambiente insalubre e de difícil higienização.

Melhorias realizadas: Substituição de telhas na coberta, organização da fiação elétrica; melhoria no banheiro: nova pia e adição de revestimento e piso cerâmico (Figura 6).

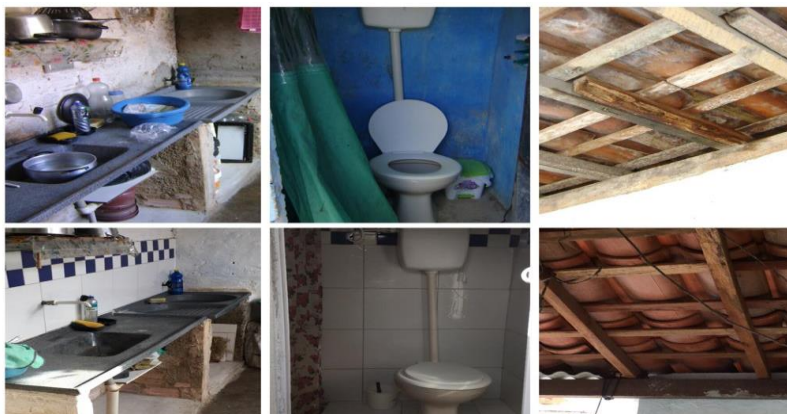
Figura 7 – Melhorias realizadas na casa F -

Análise Técnica: O madeiramento se encontrava com mofo e cupim, e as telhas estavam porosas e com fissuras. O banheiro não tinha revestimento e piso cerâmico, apresentando constante umidade, além de ter sua cobertura com telhas de fibrocimento. A área molhada da área de serviço era na alvenaria, tornando-se um agente propício a proliferação de microrganismos.

Melhorias realizadas: Substituição da cobertura, realizando a troca do madeiramento e das telhas; melhoria no banheiro: aplicação de revestimento e piso cerâmico, e pintura da parede; e serviços complementares: revestimento cerâmico na área molhada da área de serviço (Figura 7).

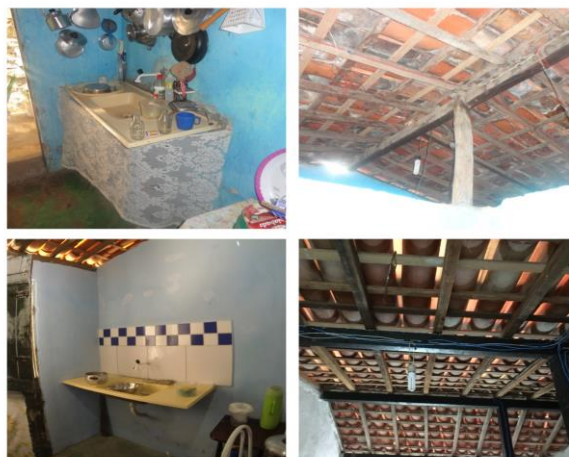
Figura 8 – Melhorias realizadas na casa G -

Análise Técnica: Parte do madeiramento estava com cupim e as telhas desgastadas e com machas de umidade; as áreas molhadas da área de serviço e da cozinha não possui revestimento cerâmico, o que permitia a desenvolvimento de microrganismos.

Melhorias realizadas: Troca de parte do madeiramento e das telhas; melhorias na cozinha: revestimento cerâmico na área molhada e pintura do cômodo; e serviços complementares: limpeza da calha e aplicação de revestimento cerâmico na área de serviço (Figura 8).

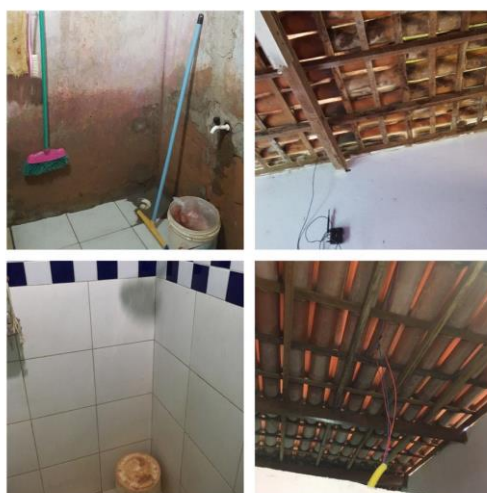
Figura 9 – Melhorias realizadas na casa H -

Análise Técnica: Na cobertura o madeiramento estava deteriorado devido o cupim e com telhas danificadas. Essas patologias causavam infiltrações e facilidades da entrada de roedores e insetos. No banheiro foi feita a instalação revestimento e piso cerâmico, ajudando na limpeza e evitando a entrada de roedores.

Melhorias realizadas: Serviços na cobertura com a troca do madeiramento e telhas desgastadas, pintura nos elementos do madeiramento, organização da fiação elétrica; melhoria no banheiro: aplicação de piso e revestimento; melhoria na cozinha: revestimento cerâmico nas áreas molhadas; e serviços complementares: reboco e pintura nas paredes, e revestimento cerâmico nas áreas molhadas da área de serviço (Figura 9).

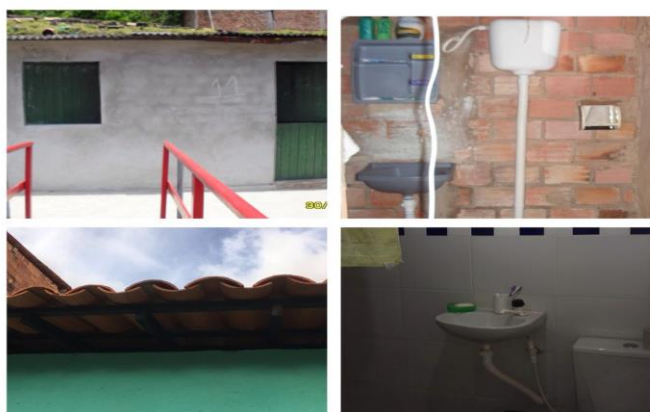
Figura 10 – Melhorias realizadas na casa I -

Análise Técnica: A cobertura apresentava infiltração e desenvolvimento de vegetação, além de que estava desgastada e com madeiramento inadequado. As paredes do banheiro tinham sua alvenaria de tijolo cerâmico a mostra.

Melhorias realizadas: Substituição do madeiramento e das telhas; e melhoria no banheiro: aplicação de revestimento cerâmico, instalação da porta, troca da pia, bacia sanitária e chuveiro (Figura 10).

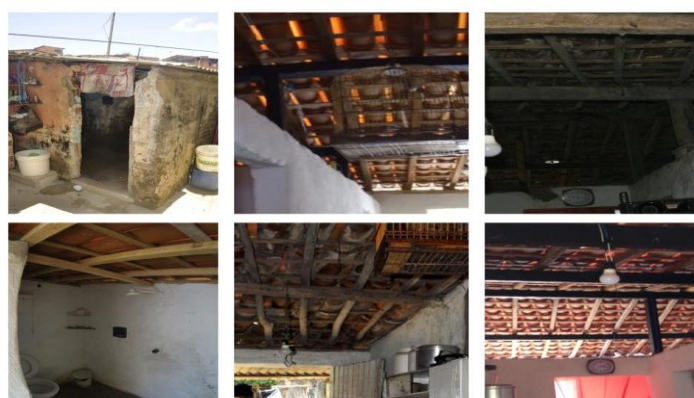
Figura 11 – Melhorias realizadas na casa J -

Análise Técnica: O madeiramento era inadequado e as telhas tinham fissuras que ocasionava pingueiras e infiltração em partes da cobertura, deixando as paredes molhadas. Também entrava roedores e insetos pelas fissuras. A alvenaria exposta

(sem reboco e/ou revestimento) era um ambiente para abrigo de insetos, consolidação da umidade e conseqüentemente surgimento de microrganismo.

Melhorias realizadas: Serviços na cobertura, troca do madeiramento e telhas desgastadas, organização e troca da fiação; melhorias no banheiro: pintura do banheiro, substituição do vaso sanitário, chuveiro; melhorias na cozinha: aplicação de revestimento cerâmico nas áreas molhadas (Figura 11).
