SBQP 2023

CONSIDERAÇÕES SOBRE A APLICAÇÃO DA FOTOGRAMETRIA DIGITAL NA CONCEPÇÃO DO MAPA DE DANOS DE EDIFICAÇÕES HISTÓRICAS¹

VANINI, Gustavo N. (1); OLIVEIRA, Fabiana L. de (2)

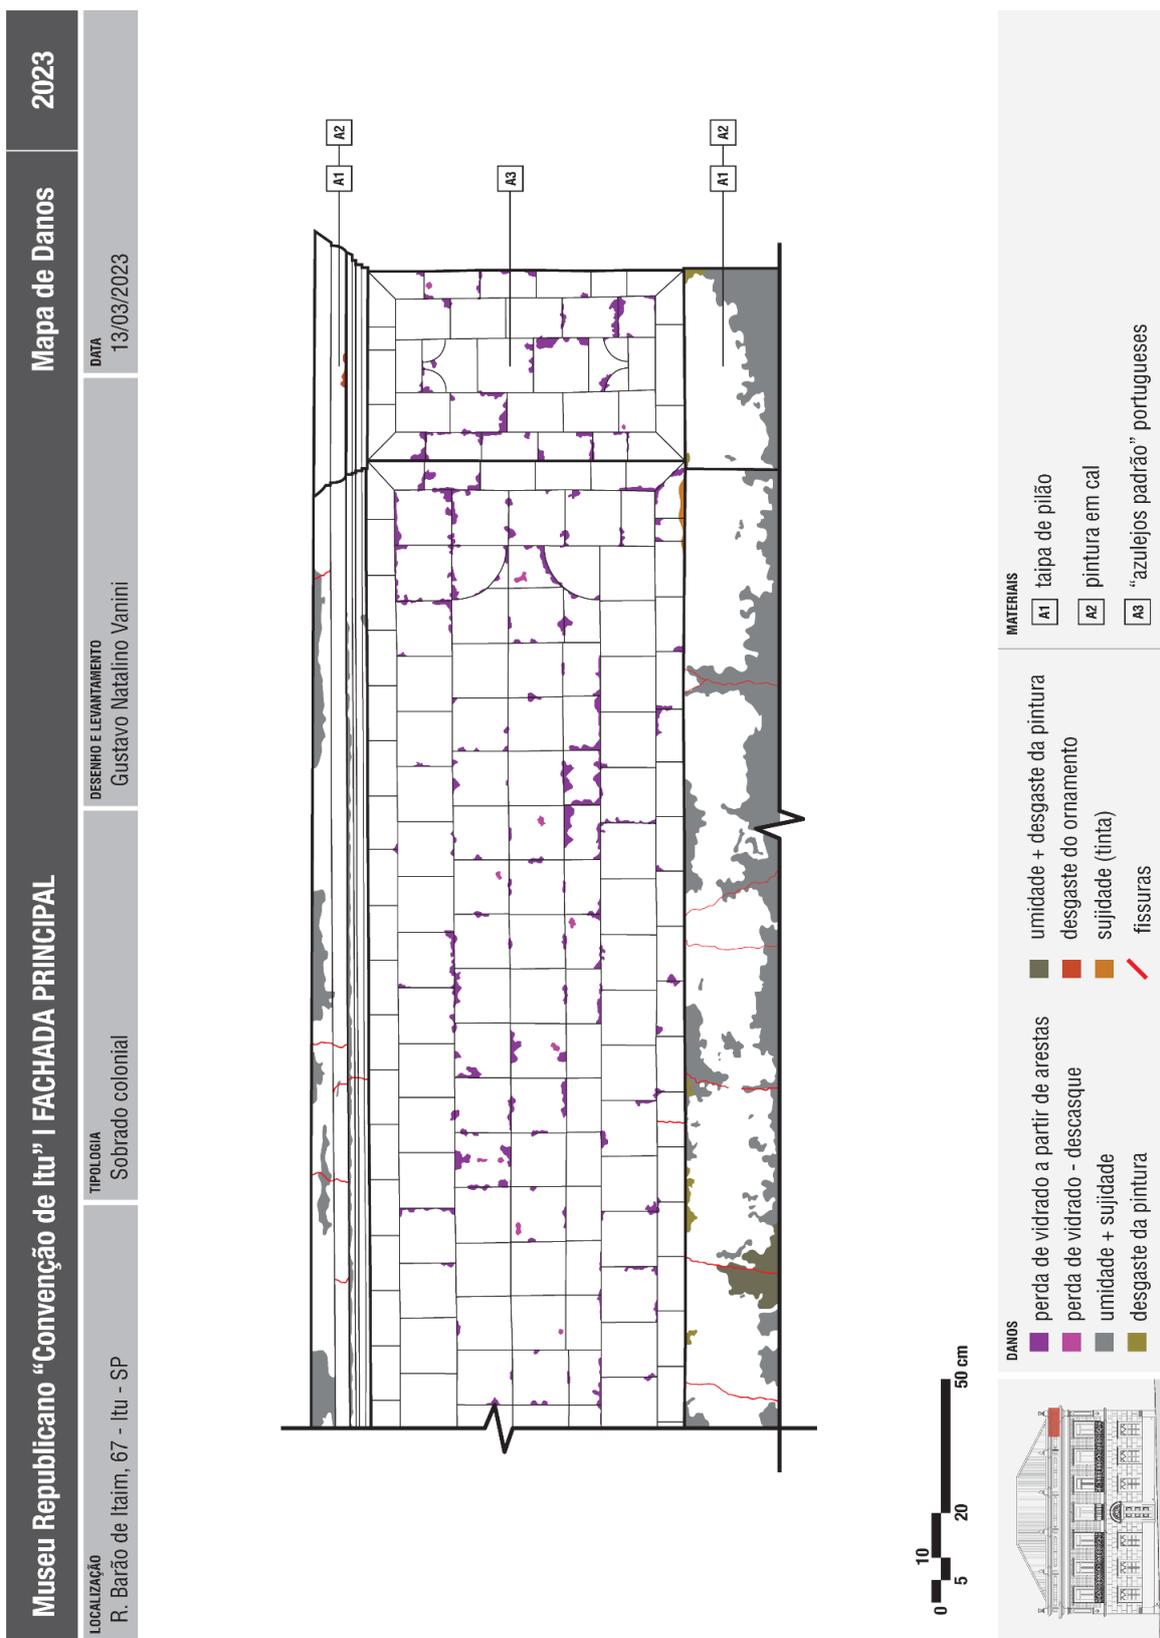
Figura 7 – Mapa de Danos elaborado por meio de ferramentas digitais para o trecho estudado.

Além da perda de vidrado nos azulejos, outros danos também foram verificados. Como pode ser observado na Figura 7, foram identificadas manifestações de fissuras, umidade, sujidades, desgaste de pintura, entre outros. Ou seja, os processos até então descritos possibilitaram não somente uma representação detalhada da arquitetura, mas também das manifestações patológicas até então presentes nas superfícies levantadas.
