AVALIAÇÃO DA DEGRADAÇÃO DE REVESTIMENTOS: ESTUDO DE CASO EM SALVADOR/BA

Tema: Manutenção, reabilitação e restauro.

Esse trabalho consiste em um estudo de caso de uma edificação construída no século 19, em adobe, com dois pavimentos, localizada no bairro da Federação, na cidade de Salvador/BA.

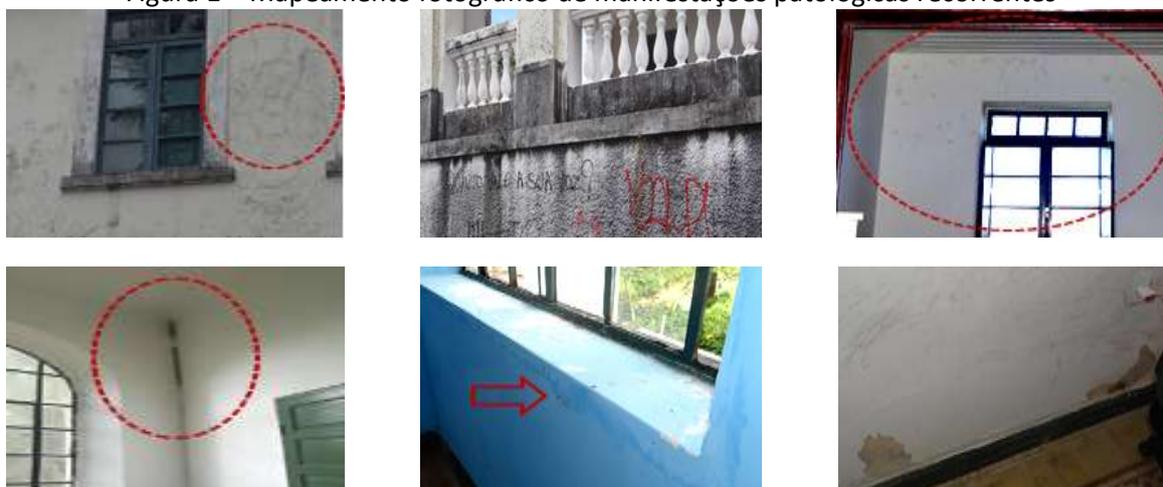
Figura 1 – Mapeamento fotográfico de manifestações patológicas recorrentes

Fissuras no revestimento das fachadas e manchas escuras se apresentaram em todas as orientações cardeais das fachadas, exceto na fachada de orientação cardinal sul, sendo a única que passou por ações de manutenção mais recente, no período de 2008. Manchas com sinais de umidade nos ambientes internos são recorrentes. Durante a inspeção foi possível identificar problemas de infiltração provenientes do sistema de cobertura, assim como ineficiência da vedação de esquadrias e deterioração das fachadas.

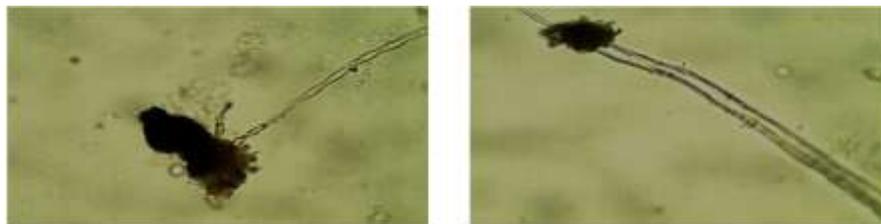
Figura 2 – *Aspergillus* sp

- Agente biológico: Fungos filamentosos
- Família: Trichocomaceae
- Gênero: *Aspergillus* sp
- Aspecto microscópico: Fungo filamentoso com hifa hialina, septada, conidióforo macronematoso, septado, ereto com vesícula no ápice contendo métulas, fialídes e conídios. Os conídios arredondados em cadeias, simples, seco, negros e verrugosos.

O resultado da análise microbiológica tradicional do biofilme presente na argamassa foi do fungo predominante e identificado pelo gênero *Aspergillus* sp. Estes microrganismos possivelmente estão associados à fatores ambientais como temperatura, salinidade, umidade, e luminosidade e podem ser responsáveis pelo acentuado processo de biodeterioração e conseqüente manchas escuras do monumento em estudo, o que pode representar uma ameaça para a durabilidade dos materiais desta edificação histórica.
