REDUÇÃO DE ALTURA CAPILAR CAUSADA POR INCOMPATIBILIDADE DE REVESTIMENTOS, IGREJA DE N.S. DA CONCEIÇÃO DOS MILITARES, RECIFE-PE

Tema: Manutenção, reabilitação e restauro.

DECREASE OF CAPILLARY RISE CAUSED BY INCOMPATIBILITY OF PLASTERS, NOSSA SENHORA DA CONCEIÇÃO DOS MILITARES CHURCH, RECIFE, BRAZIL.

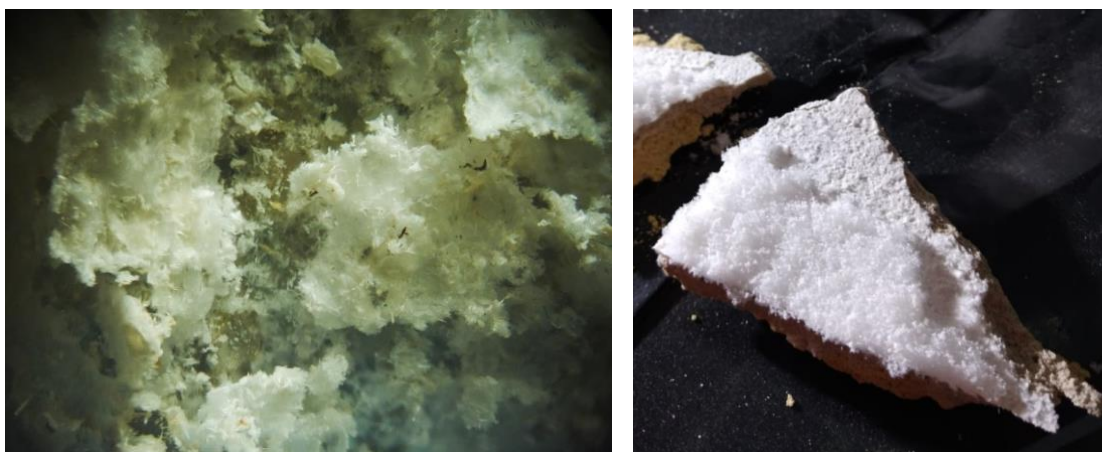
A salinização é danosa devido às pressões internas causadas pela cristalização dos sais dentro dos poros dos materiais originais, tanto das alvenarias quanto das argamassas de assentamento. No interior dos blocos pode levar à desagregação e ruptura após gradual redução de sua resistência mecânica. Yue *et al.* (2020) afirmam que a pressão exercida pela formação dos cristais no interior dos poros de diversos tipos de rochas pode superar a sua resistência à tração e alterar sua porosidade, os tamanhos dos seus poros e sua resistência mecânica. Este processo deletério deve ter um acompanhamento cuidadoso para a prevenção de maiores danos ao patrimônio edificado. Superficialmente, os sais podem vir a afetar quimicamente materiais e acabamentos, tais como pinturas, e causar corrosão de esquadrias ou outros elementos metálicos.

Stastny *et al.* (2021) identificam três tipos principais de sais presentes nas edificações: os sulfatos (provenientes do solo), nitratos (provenientes de esgotos e cemitérios) e cloretos. Em nosso caso, certamente os sais provêm da água salobra e de matéria orgânica, uma vez que se trata de área que um dia foi mangue e com forte presença de esgotos sanitários provenientes principalmente da própria igreja e das barracas de comida do logradouro encostadas nos fundos do Monumento.

Figura 2 – (Esq.) Ampliação em lupa binocular (200x) de eflorescência de fragmento da superfície do reboco anterior após remoção. (Dir.) Sacristia, fragmento de reboco de CP salinizado na superfície

O objetivo da intervenção executada foi remover os rebocos incompatíveis de cimento Portland para permitir que as superfícies voltassem a ser capazes de trocar umidade com o

Após a remoção manual dos rebocos incompatíveis, passou-se à fase de aplicação do revestimento de cal e areia média, sem adição de compostos hidráulicos, no traço 1:2 em volume. Para confecção dos rebocos da área interna da nave foi empregada cal virgem maturada durante aproximadamente dois meses, de melhor qualidade que a cal hidratada comercial. Por não ser possível ensaiar consistências, o reboco foi preparado de acordo com o costume dos artifices, na consistência de emboço, adequado para permitir sarrafear e desempenar, sem adição de água senão a água arrastada da pasta maturada e da areia lavada. A aplicação da argamassa de revestimento nas lacunas foi feita em duas ou três camadas, dependendo da espessura, com uma semana de intervalo entre cada camada para auxiliar na secagem e na carbonatação interna das mesmas.

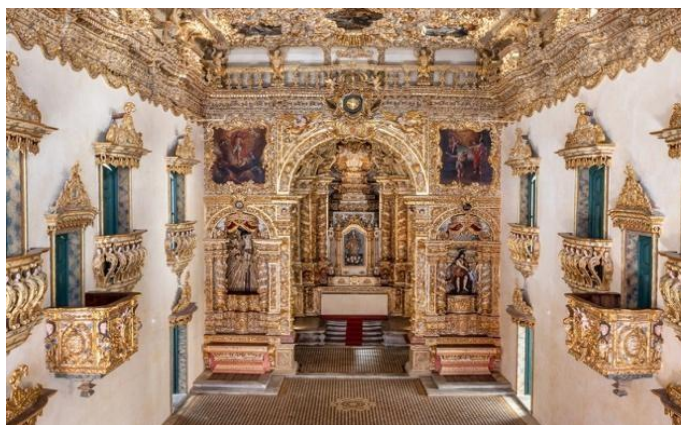
A substituição de revestimentos de CP por cal apresentou resultado imediato (entre 4 e 6 semanas) ao permitir a redução de altura da umidade das alvenarias. As manchas no primeiro pavimento desvaneceram, mas as manchas na base das alvenarias intensificaram, o que interferiu na execução do reboco pigmentado da nave, mas comprovou a eficiência da remoção dos rebocos incompatíveis de CP ao mostrar que as alvenarias expulsavam o excesso de umidade interna. Portanto, apesar do resultado estético final não ser o esperado de uma superfície lisa e de cor uniforme, foi possível constatar que os materiais funcionavam como esperado em termos de redução da elevação capilar, pois as manchas nas alturas das tribunas, clarearam e secaram ao toque antes do encerramento da intervenção, ficando visualmente imperceptíveis. Dois anos depois, as manchas continuam quase imperceptíveis.

Figura 3 - Aspecto final da nave ao término da restauração
