REABILITAÇÃO DE SISTEMA DE REVESTIMENTO ARGAMASSADO DE FACHADAS COM SOM CAVO: ESTUDO DE CASO

MARCUS DANIEL F. DOS SANTOS¹, GUILHERME A. CORREA²

REHABILITATION OF A MORTAR COATING SYSTEM FOR FAÇADES WITH CAVO SOUND: CASE STUDY

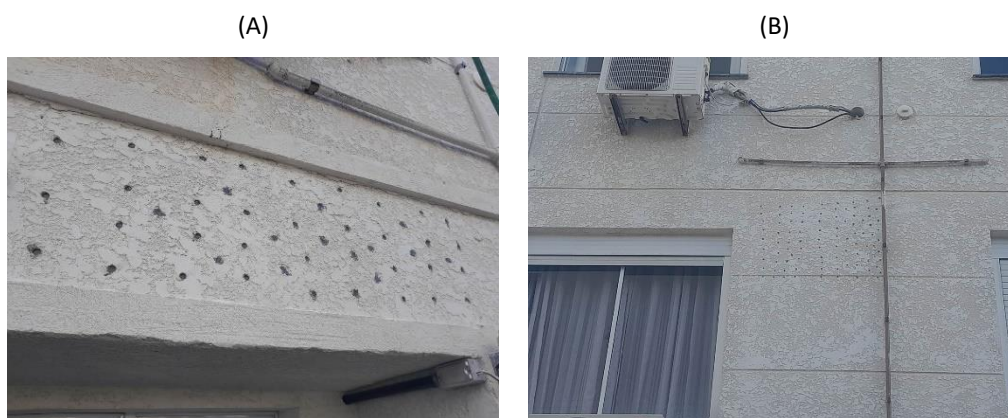
Figura 2 – Painéis testes finalizados.

Na Figura 2 é possível observar os painéis testes finalizados, sendo o Painel Teste A localizado no Pavimento Térreo da Fachada Norte e o Painel Teste B localizado 12º Pavimento da Fachada Norte.

Após as injeções de resina epóxi ambos os painéis testes apresentaram bons resultados ao ensaio de percussão, removendo a presença do som oco nos pontos onde ocorreram as injeções, dessa forma, realizou-se teste de aderência à tração nas amostras.

A Tabela 1 apresenta os valores obtidos no ensaio de aderência à tração do Painel Teste A, onde observou-se ruptura predominante do tipo C, ruptura que acontece no chapisco, com média de 0,28 MPa. Sendo assim, os resultados obtidos no Painel Teste A foram satisfatórios, onde 9 corpos-de-prova estão acima do limite, o que indica que a amostra atende a ABNT NBR 13749:2013⁽⁴⁾.

A Tabela 2 apresenta os valores obtidos no ensaio de aderência à tração do Painel Teste B, onde observou-se ruptura predominante do tipo B, ruptura que acontece na interface substrato/chapisco, com média de 0,34 MPa. Sendo assim, os resultados obtidos no Painel Teste B foram satisfatórios, onde 9 corpos-de-prova estão acima do limite, o que indica que a amostra atende a ABNT NBR 13749:2013⁽⁴⁾.
