REVESTIMENTO DE CAL PIGMENTADA NAS SUPERFÍCIES ARQUITETÔNICAS DA IGREJA DE NOSSA SENHORA DA CONCEIÇÃO DOS MILITARES, RECIFE-PE

Tema: Tecnologia de Materiais

PIGMENTED LIME COATING ON THE ARCHITECTURAL SURFACES OF THE IGREJA DE NOSSA SENHORA DA CONCEIÇÃO DOS MILITARES, RECIFE-PE

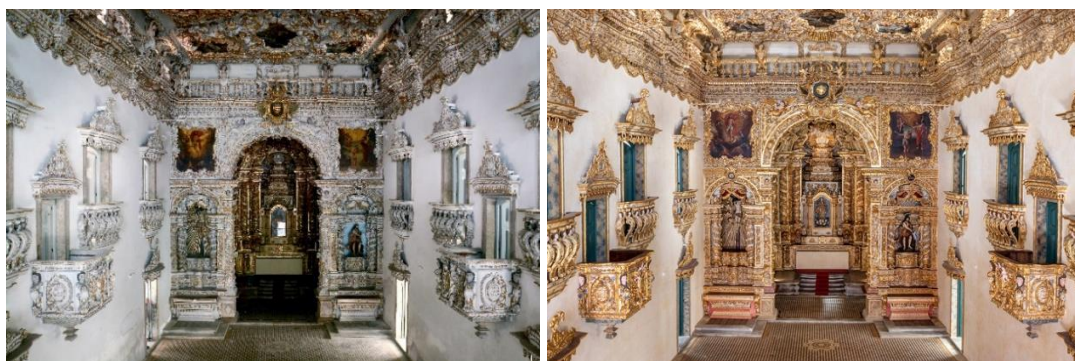
Figura 1 - Nave, Igreja de N. S. da Conceição dos Militares, Recife, antes (esq.) e depois da restauração (dir.).

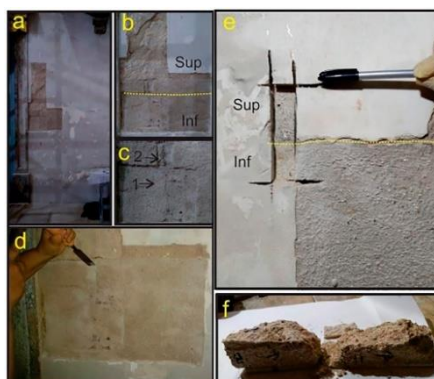
Realizou-se estudos do revestimento original, foram coletadas amostras das paredes internas da igreja para caracterização petrográfica da argamassa quanto à sua composição mineralógica, como mostrado na Figura 2. As amostras 1 e 2 foram coletadas na parte inferior e superior da parede esquerda (observador de frente para o altar).

Figura 2 - (a) Vista da parede esquerda da igreja (b) Localização da parte superior e inferior desta parede (c) Localização específica da amostragem 1 e 2

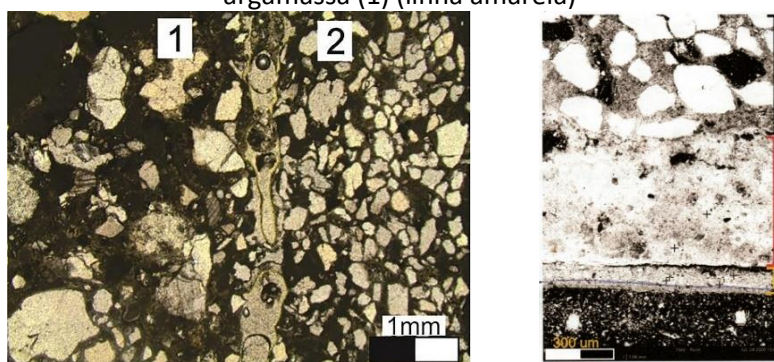
Preparou-se seções delgadas das amostras, a exemplo da amostra 3 (Figura 3), coletada na parte inferior da parede direita da igreja, caracterizada pela presença de dois tipos de agregados denominados reboco e argamassa. Nela, o reboco tem aproximadamente 2 cm de espessura, caracterizado por fragmentos de grãos minerais com tamanhos variados da granulção argila (0,1 mm) a cascalho muito fino (3 mm). Esses fragmentos encontram-se

englobados por um material agregante, de coloração que vai do bege ao marrom, na granulação argila. A argamassa tem aproximadamente 2,5 mm de espessura, é composta de minerais submilimétricos (>1 mm), imersos numa matriz de coloração bege a marrom, na granulação argila.

Figura 3 - a) Contato entre agregados do reboco (1) e argamassa (2), polarizadores paralelos e b) fotomicrografia dos Microscópios Eletrônicos de Varredura – MEV, mostrando contato entre o reboco (1) (linha preta) e a argamassa (2) (linha vermelha), e o contato entre argamassa e argamassa (1) (linha amarela)
