1ª FOTOGRAMETRIA DIGITAL NO PROCESSO DE INVESTIGAÇÃO TÉCNICA DE MAPEAMENTO DE DANOS

Using Digital Photogrammetry in the technical investigation process of damage mapping

Para tanto, o percurso a ser descrito e analisado contempla o estudo de caso da fachada principal do edifício que abriga o Museu Republicano "Convenção de Itu" (MRCI), com ênfase no seu revestimento cerâmico (azulejaria). O edifício é parte integrante do Museu Paulista (MP) da Universidade de São Paulo (USP), localizado na cidade do interior paulista com importância significativa para a economia regional desde o período colonial e que viria a sediar em 1873 a convenção originária do Partido Republicano Paulista, em 1873 (Zequini, 2003).

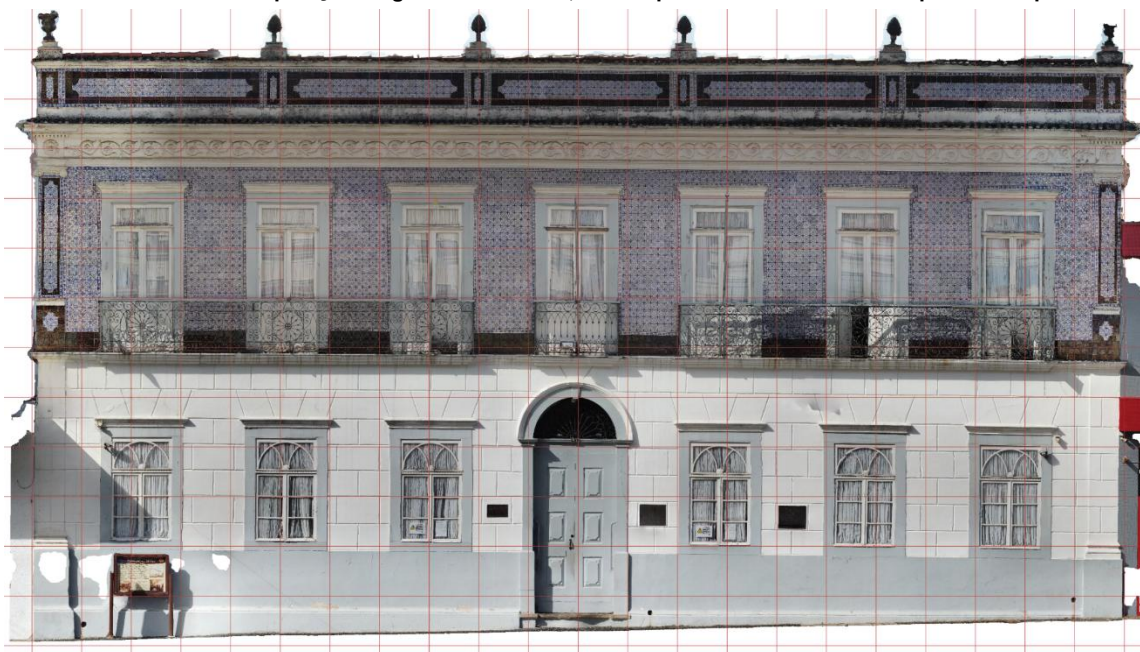
A ortofoto retificada por meio do processamento fotogramétrico digital possibilitou diversos desmembramentos além da elevação *as is* da fachada principal do edifício. Esse primeiro e mais evidente produto consistiu em um desenho detalhado de todos os elementos da fachada, sua ornamentação, esquadrias, placas, paginação da azulejaria, entre outros, refletindo as irregularidades apresentadas pelo edifício centenário e demais alterações ocorridas ao longo do tempo, como o recalque decorrente da construção de edifícios contíguos ao museu.

Figura 16: Ortofoto com sobreposição de grid de 1x1 metro, onde é possível observar o recalque sofrido pela edificação

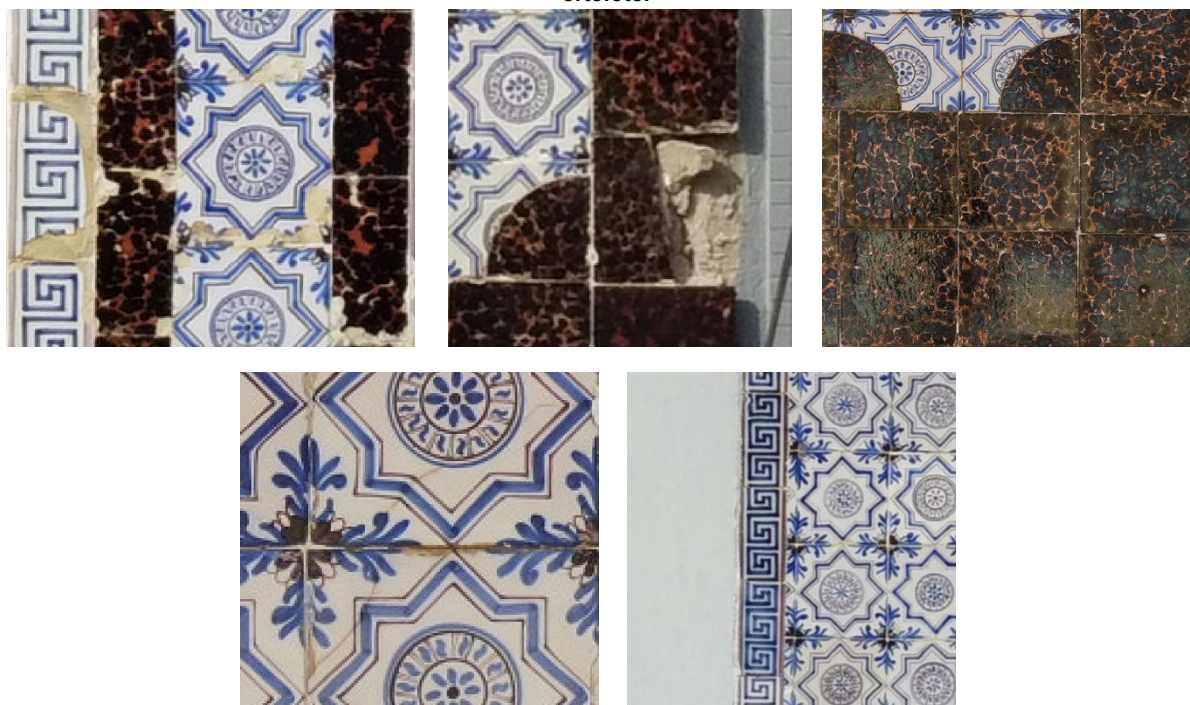
No conjunto de azulejos investigados, foram identificados com clareza cinco tipologias de manifestações patológicas e/ou suas variações, de acordo com a Figura 20: (a) Perda/desgaste da parte superficial do azulejo (vidrado) pelas arestas ou por descasque; (b) Perda/desgaste de vidrado e chacota; (c) Fissuras/Rupturas do corpo cerâmico do azulejo; (d) Alterações cromáticas; (e) Alterações cromáticas e/ou de textura (identificadas principalmente nos azulejos escuros com simulação de mármore). Essas manifestações também foram mapeadas sobre a ortofoto (Figura 21).

Figura 20: Quadro das manifestações patológicas identificadas na azulejaria de fachada do MRCl, com representação na ortofoto.

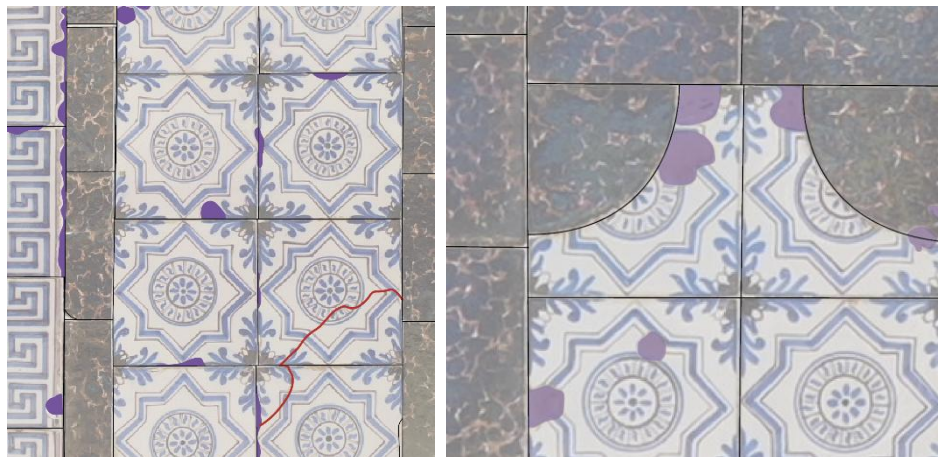
O delineamento dessas manifestações foi realizado de maneira exitosa, abrangendo os detalhes e traçando os pormenores perimetrais e de áreas dos danos identificados (Figura 21). Considerando que a escala de erro na ortofoto estava entre a casa das dezenas de milímetros e unidades de centímetros, as possíveis imprecisões se encaixam dentro dos objetivos e escalas do mapeamento de danos, uma vez que não incorreram na imperícia da identificação e nem em significativas discrepâncias nas delimitações dos contornos e áreas.

Figura 21: Capturas de tela do mapeamento das manifestações patológicas sobre a ortofoto, durante o processo de desenvolvimento do mapa de danos.

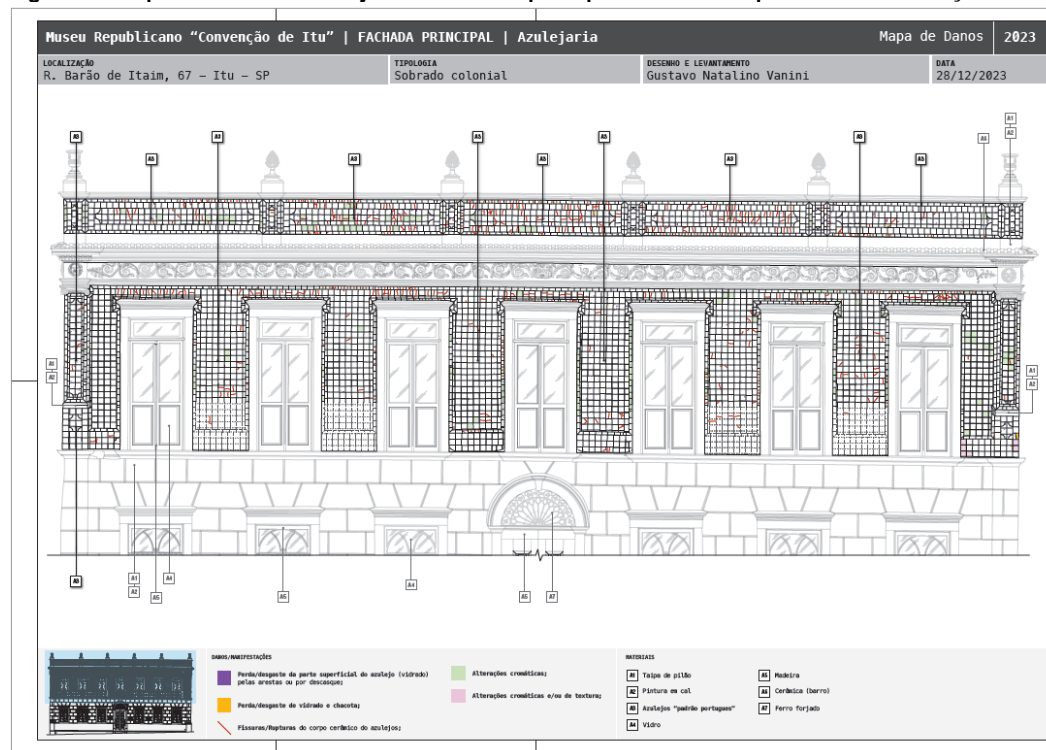
Figura 24: Mapa de danos da azulejaria da fachada principal do Museu Republicano "Convenção de Itu".

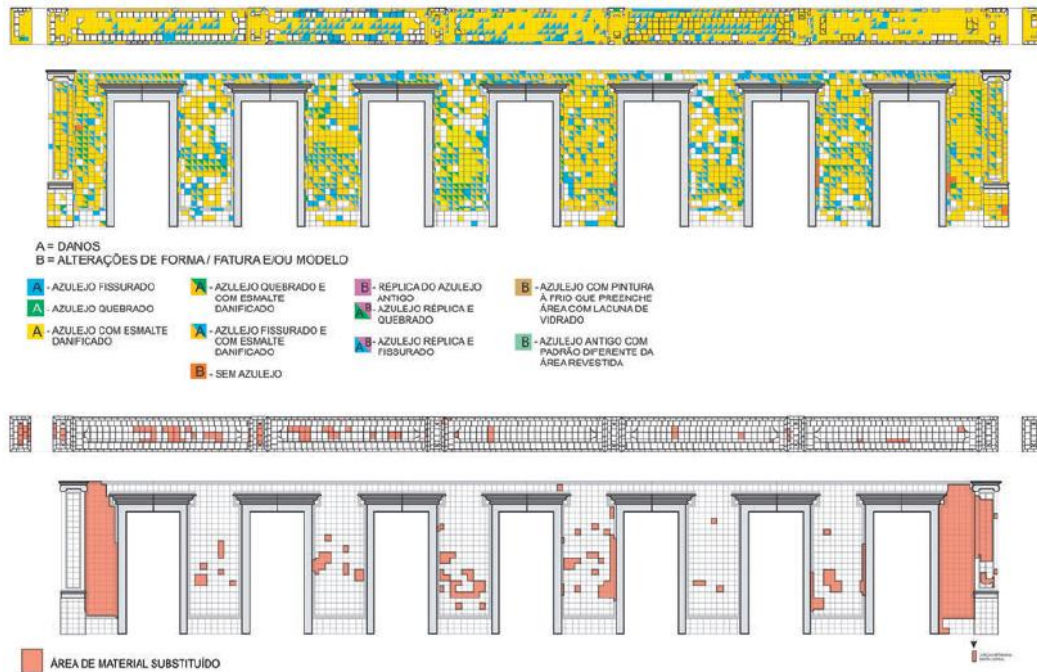
No mapa de danos elaborado em 2012 foram identificados: fissuras, rupturas do corpo cerâmico, danificações no esmalte (provavelmente perda de vidrado), perdas de peças, pintura à frio sobre a perda de vidrado, e padrão diverso do original. Ou seja, os danos encontrados em ambas os levantamentos indicam as mesmas tipologias de manifestações patológicas, com diferença da pintura a frio, que foi sanada no processo de restauro. Em complemento ao mapa de danos, há também o mapa de substituição dos azulejos, indicando quais peças foram trocadas (Figura 25).

Figura 25: Mapa de danos da azulejaria da fachada principal do MRCI (acima) e o mapa de substituição de azulejos da fachada principal (abaixo), elaborados em novembro de 2012.

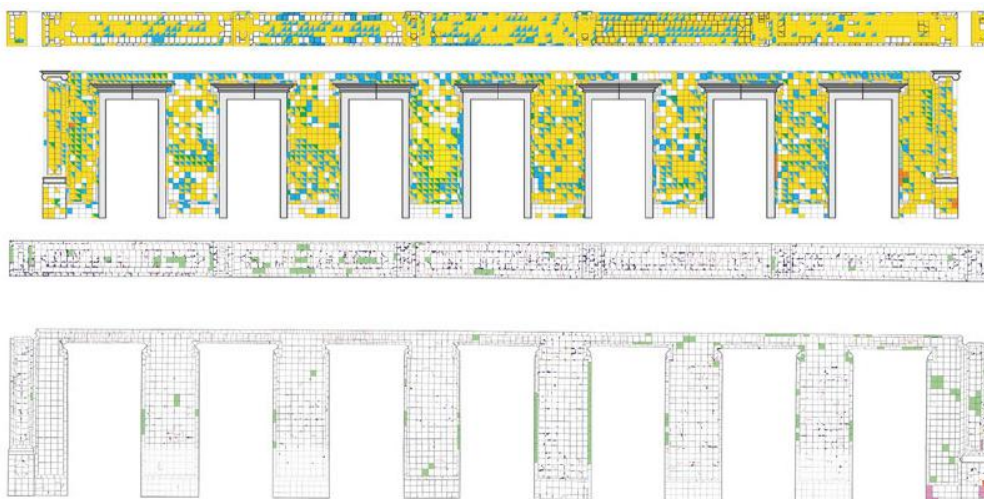
Tratando-se especificamente do mapa de danos desenvolvido, foi possível realizar um confronto com o mapeamento de danos da azulejaria elaborado em 2012 para os trabalhos de restauração dos azulejos do Museu (Figura 26). Ademais, os próprios materiais de relatórios e projetos de restauro, possibilitam algumas análises e inferências a respeito das manifestações identificadas atualmente; indo ao encontro do defendido por alguns estudiosos como Tinoco (2009a; 2019b) ao apontar a necessidade da atualização temporal do mapa de danos, para melhor compreensão das manifestações abatidas sobre a edificação, sua efetiva solução, estagnação, ou até mesmo seu avanço; uma vez que a sobreposição dos dados entre dois ou mais mapas de danos pode auxiliar na análise e entendimento da evolução dessas manifestações, observando-se

Figura 26: Contraposição entre os mapas de danos elaborados em 2012 (acima) e em 2023 (abaixo).
