XI SIMPÓSIO BRASILEIRO DE GESTÃO E
ECONOMIA DA CONSTRUÇÃO
VIII ENCUESTRO LATINOAMERICANO DE GESTIÓN
Y ECONOMÍA DE LA CONSTRUCCIÓN

**AVALIAÇÃO PÓS-OBRA: ESTUDO DE CASO DE CICLOVIAS
ATRAVÉS DA APLICAÇÃO DE METODOLOGIA DE INSPEÇÃO
POST CONSTRUCTION EVALUATION: STUDY CASE OF BIKE
PATH THROUGH INSPECTION METHODOLOGY PROPOSED**

**HORA, Karoline Matos da (1); ALVARENGA, Marianna Campos (2); SILVA
JÚNIOR, Antonildo Campos da (3); PEREIRA, Cláudio Henrique de Almeida
Feitosa (4)**

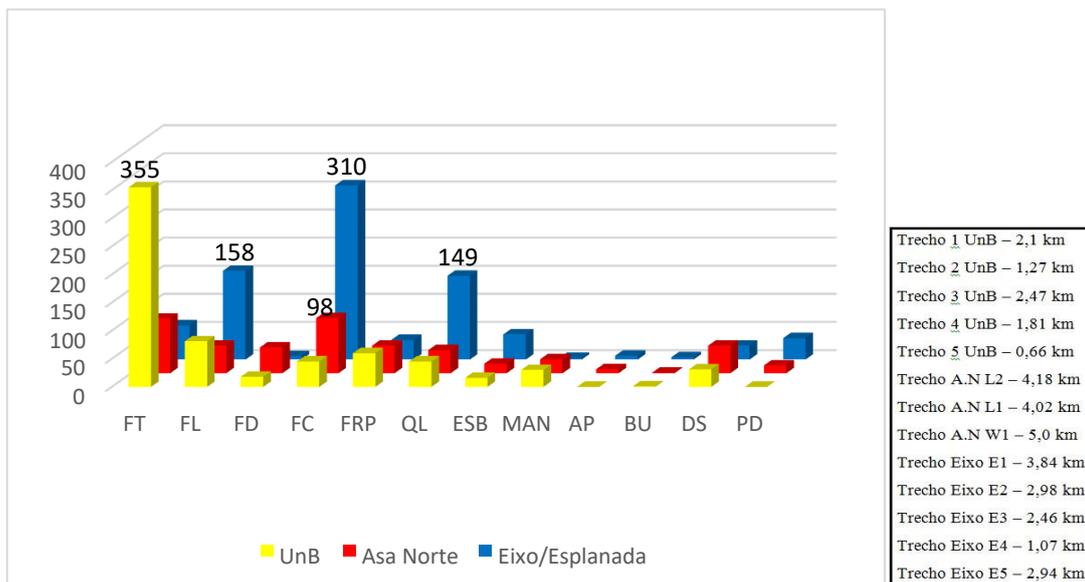
Figura 3 - Quantificação da incidência para cada manifestação patológica nas diferentes áreas

Analisando a Figura 3, observa-se que o Eixo Monumental/Esplanada dos Ministérios apresentou maior densidade de manifestações patológicas, com o total de 843 incidências. É importante frisar que, apenas em um trecho dessa área de estudo, o trecho E.M. 5 (Esplanada dos Ministérios), representa mais do que 50% da quantidade de incidências de toda a área. Em seguida vem a área da UnB, como o total de 799 incidências em suas ciclovias. Por último, a área da Asa Norte teve como total 493 incidências, sendo o trecho A.N L2 aquele com maior quantidade de incidências. Esses trechos com maiores incidências foram escolhidos para a aplicação do FDC, na Figura 4 são apresentados os resultados dessa proposta.

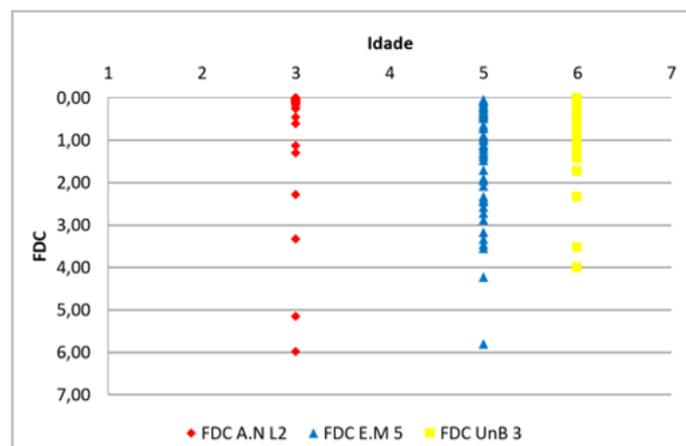
Figura 4 - Resultados de FDC para todas as amostras de cada grupo de idade

O grupo das amostras com 5 anos, apresentam uma condição mais danificada, sendo esse um fato diferente da normalidade dos estudos de degradação, onde as amostras com mais idade de execução, são as que apresentariam danos maiores em relação às amostras mais novas.

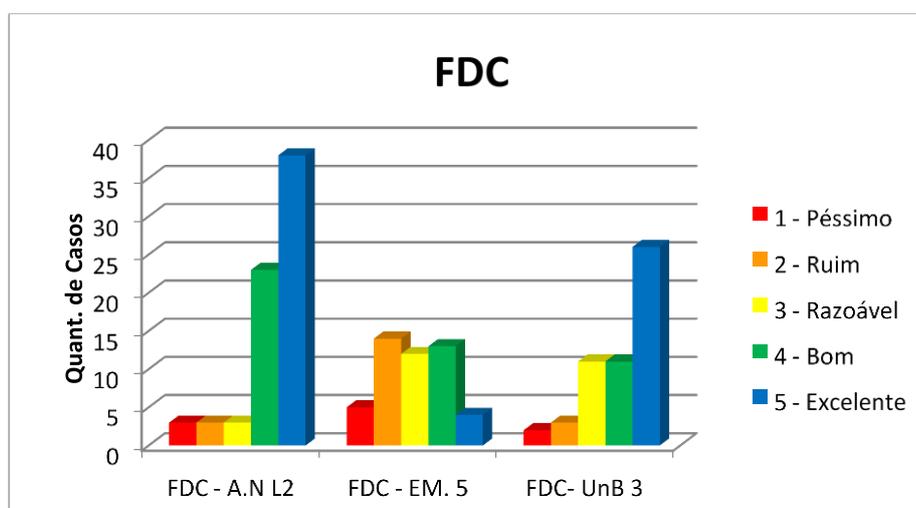
Figura 5 - Quantidade de casos de FDC de acordo com a condição de degradação de cada área de estudo

Numa avaliação geral se observa a diminuição das amostras classificadas como excelente e o aumento das amostras como ruim na área de estudo com 5 anos em relação as outras estudadas, assim se configurando com área de estudo mais degradada. As amostras do trecho 3 UnB (6 anos) apresenta uma quantidade de amostras classificadas como —Bom e —Razoável parecida com E.M 5, no entanto a quantidade de amostras com classificação — Excelente é muito maior, e para as amostras —Ruim esses valores são menores. Para as amostras da área de estudo A.N L2 (3 anos) é a menos danificada de todas, observa-se uma grande quantidade de amostras classificadas como —Excelente e — Bom, já para as outras classificações obtiveram 3 amostras para cada uma.
