# AVALIAÇÃO TÉCNICA DO USO DE LINHAS DE VIDA EM UMA INDÚSTRIA DA CONSTRUÇÃO CIVIL

Technical evaluation of the use of lifelines in a construction industry

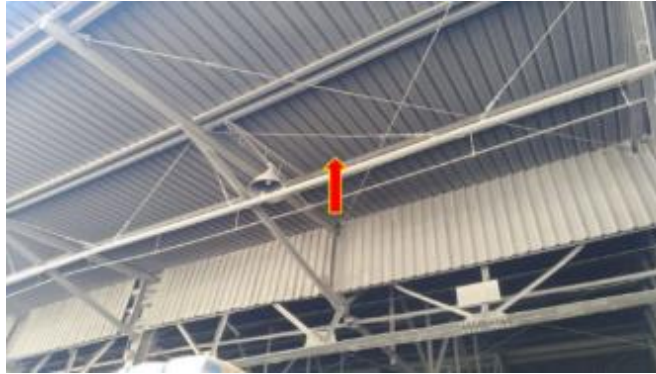
*Identificação da linha de vida:* N° 04 (Figura 3).

**Figura 3:** Linha de Vida 04 - Setor de Carregamento, cabo com flexa maior.

**PARECER INICIAL:** A avaliação da linha de vida indica conformidade estrutural e do trava-quedas com as normas de segurança. Contudo, foi identificada inconformidade crítica devido à flexa excessiva visualmente perceptível em um dos tirantes, comprometendo a capacidade de carga. A correção deve ser imediata para garantir a segurança dos operadores.

**PARECER FINAL:** Com base no parecer inicial, conclui-se que a linha permanece inadequada para uso seguro. A tensão irregular no tirante compromete sua capacidade de carga conforme as especificações do projeto.

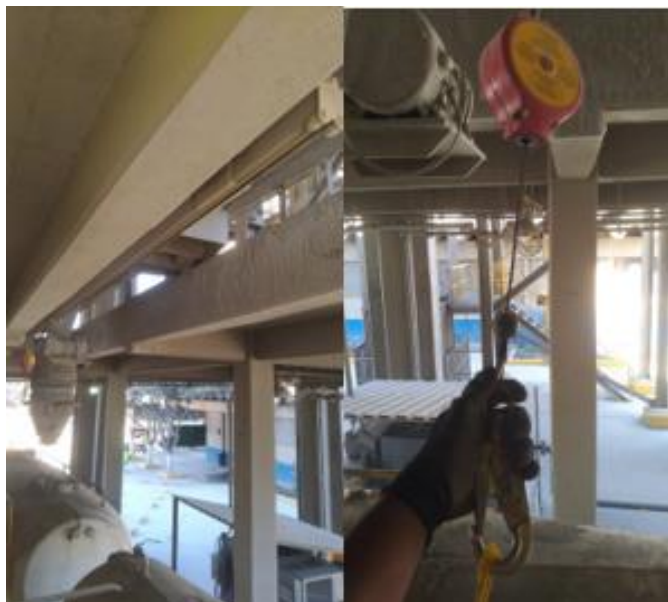
*Identificação da linha de vida:* N° 10 (Figura 4).

**Figura 4:** Linha de vida 10 - Setor de Carregamento.

**PARECER INICIAL:** A análise preliminar indica que a LV10 exibe uma integridade estrutural em consonância com os requisitos normativos e de segurança aplicáveis. Os cabos apresentam-se em bom estado, com tensões adequadas ao dimensionadas para a eficácia operacional. O dispositivo trava quedas foi submetido a um teste de impacto criterioso, apresentando em conformidade e aptidão operacional.

**PARECER FINAL:** Com base no parecer inicial, todos os indicadores convergem para a conformidade plena da LV com os padrões de segurança.

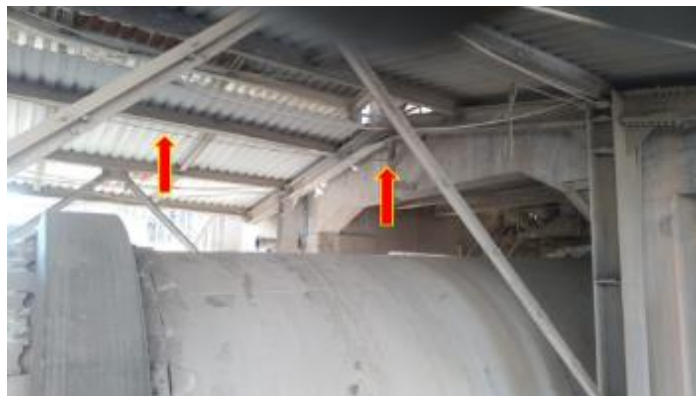
*Identificação da linha de vida:* Nº 11 (Figura 5).

**Figura 5:** Linha de vida 11 – Vista posição entrada Forno 01.

**PARECER INICIAL:** Foram constatadas inconformidades como ancoragens fora dos padrões normativos, posicionamento inadequado dos cabos, em relação aos pontos de ancoragem, e flexa excessiva quando comparada com as linhas regulares. Recomendam-se avaliação detalhada e correções imediatas para garantir conformidade e segurança.

**PARECER FINAL:** Recomenda-se a interdição imediata da LV11 devido à fixação inadequada do cabo de aço, podendo resultar em rompimento durante a aplicação de esforços, causando um acidente grave. Outras falhas reforçam a necessidade de intervenção urgente para restabelecer a segurança e as condições ideais de operação da linha de vida.

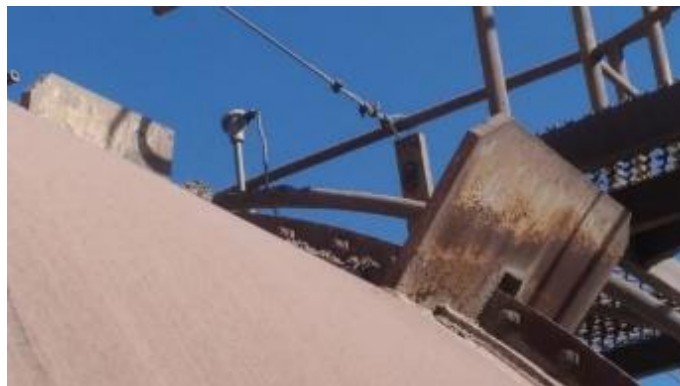
*Nº Identificação da linha de vida:* Nº 12 (Figura 6)

**Figura 6:** Linha de vida 12 –Forno 02.

**PARECER INICIAL:** A análise preliminar da LV 12 revelou não conformidades críticas. Os grampos de fixação e manilhas que seguram o cabo de aço encontram-se instalados de forma inadequada. O ponto de ancoragem

do cabo não está fixo, com risco de movimentação. Este deslocamento pode resultar em acidentes durante a utilização do sistema de linha de vida.

**PARECER FINAL:** Devido às inconformidades críticas, recomenda-se a interdição imediata da LV12. A instalação incorreta dos componentes e a instabilidade do ponto de ancoragem comprometem a segurança dos usuários. A interdição visa prevenir potenciais acidentes até que as correções necessárias sejam implementadas para restabelecer a integridade, a conformidade e a segurança operacional do sistema.

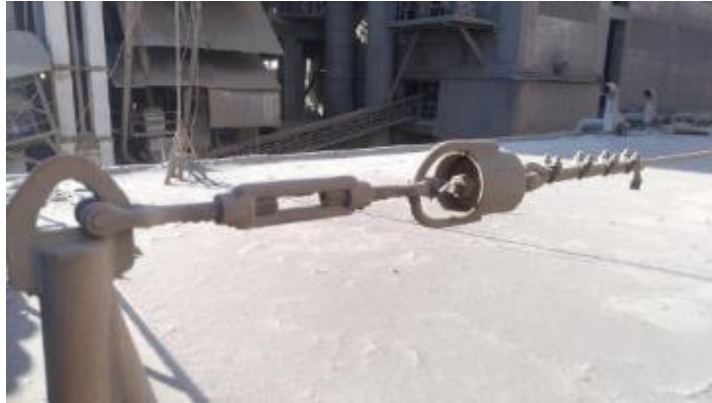
*Identificação da linha de vida:* N° 16 (Figura 7).

**Figura 7:** Linha de vida 16 – Detalhe Painel Central.

**PARECER INICIAL:** A LV 16 apresenta estrutura e cabo em boas condições de uso e segurança. Recomenda-se limpeza e manutenção preventiva do material acumulado para garantir sua eficácia e segurança.

**PARECER FINAL:** Após atendimento à recomendação inicial, a linha encontra-se em conformidade com os padrões. Recomenda-se manutenção periódica e boas práticas para preservação da segurança.

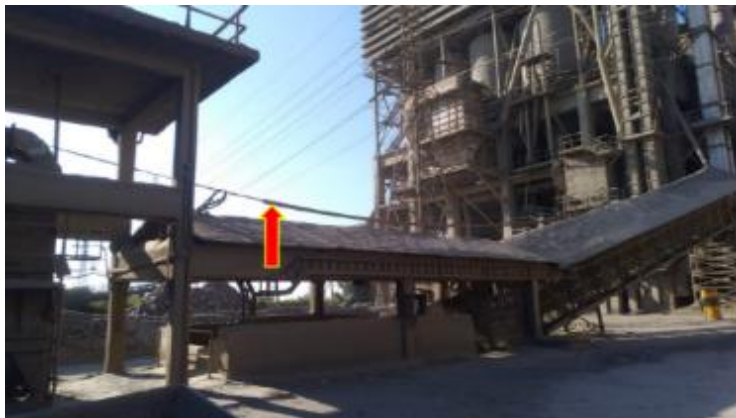
*Identificação da linha de vida:* N° 23 (Figura 8)

**Figura 8:** Linha de vida 23 – U4JU02.

**PARECER INICIAL:** A análise técnica LV 23 revelou uma situação preocupante em relação aos padrões normativos. Dentre elas, uma flexa inadequada no cabo, pontos de ancoragem em locais inadequados, emendas incorretas no cabo, além da presença de diferentes bitolas ao longo do sistema de proteção contra quedas.

PARECER FINAL: Considerando as falhas identificadas, recomenda-se a interdição imediata da linha. As condições atuais comprometem de maneira substancial a eficácia e segurança da LV.
