XIV Simpósio Nacional de Sistemas Prediais
Gestão, Eficiência e Sustentabilidade

ANÁLISE DE PATOLOGIA EM SISTEMAS PREDIAIS DE CHUVEIROS AUTOMÁTICOS COM TUBOS DE COBRE

Apresenta-se neste item o estudo de caso do sistema de chuveiros automáticos do Sesc Jundiaí, uma obra concluída em abril/2015, com área construída de 19.752,92 m².

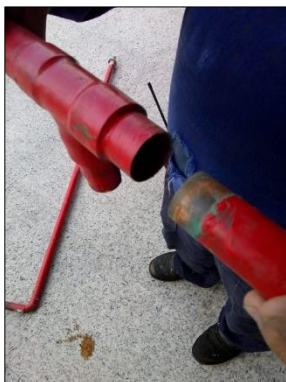
Ao mapear os vazamentos, verificou-se que estes ocorriam principalmente nas conexões e ligações de tubos subgerais e nos ramais, decorrentes de falhas de soldagem, conforme ilustrado nas Figuras 2 e 3.

Figura 2 - Falha em soldagem de tubulação da Odontologia

Foi contratada uma empresa para a execução dos serviços de reparos nas tubulações do sistema de chuveiros automáticos, que ocorreram no período de abril a agosto de 2018. Para tal, a rede de tubulações foi drenada e os pontos de vazamentos foram reparados.

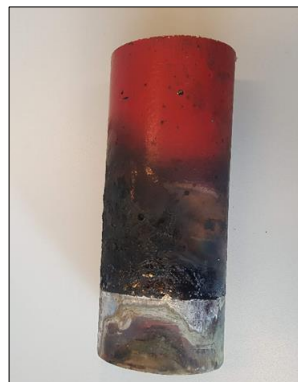
**Figura 3 - Falha em soldagem de tubulação do Subsolo**

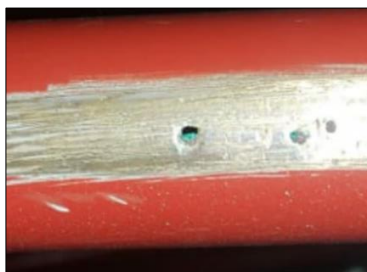
Durante os testes hidrostáticos foram detectados inúmeros furos nas tubulações quando a pressão atingiu 980 kPa, sendo necessário paralisar os testes antes de atingir a pressão de 1380 kPa. Em seguida, foram mapeados todos trechos de tubos com furos.

Os furos se concentravam nas tubulações de diâmetro 28 mm dos ramais, conforme ilustrado na Figura 4.

Figura 4 - Tubulações dos ramais com furos

A rede foi novamente drenada para o reparo dos furos. Foram então verificados vários furos por trecho de tubulações, o que inviabilizou reparos pontuais, sendo necessário substituir trechos de tubulações.

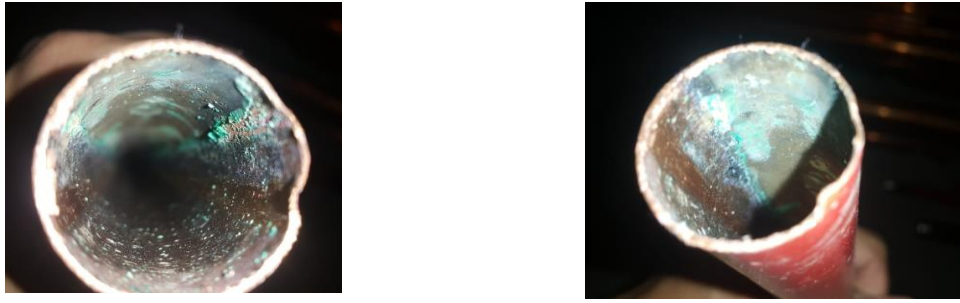
Verificou-se que as tubulações substituídas apresentavam em seu interior, resíduos de corrosão de cor verde, conforme ilustrado na Figura 5.

Figura 5 - Tubulações com resíduos de corrosão

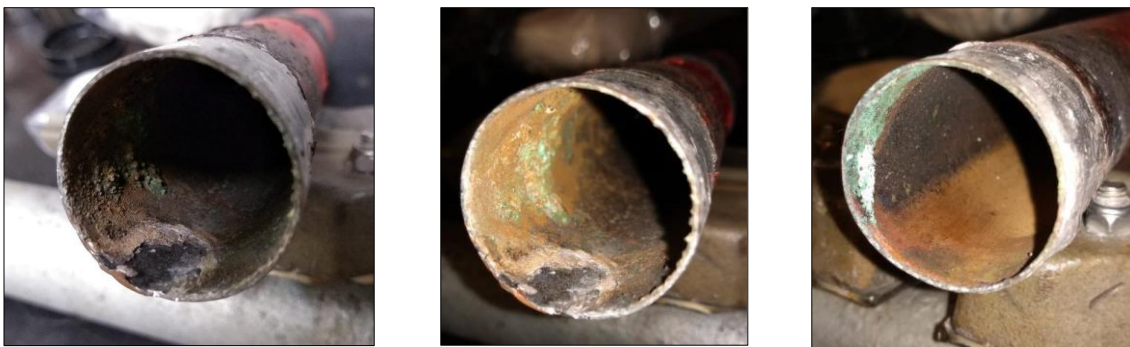
Segundo Bauer (2019) as amostras de tubos de cobre ensaiadas não apresentam corrosão na superfície externa. No entanto, apresentam corrosão na superfície interna, com resíduos de corrosão de coloração azul-esverdeado e resíduos brancos pulverulentos nas regiões próximas à região de solda, indicando que o excesso de pasta fluxante não fora eliminado após a operação de soldagem, conforme ilustrado na Figura 6.

Figura 6 – Tubos com resíduos de corrosão

Bauer (2019) conclui que a possível causa de corrosão na tubulação de cobre do Sesc Jundiá, seja a utilização de pasta de soldagem não hidrossolúvel, durante os serviços de montagem da rede de tubulações do sistema de chuveiros automáticos.

- contratar somente mão de obra qualificada, a fim de evitar excesso de pasta de soldagem durante o processo de solda das tubulações;
- utilizar pasta de soldagem hidrossolúvel, para evitar a presença de teores elevados de cloretos aderidos às paredes internas dos tubos de cobre; e
- executar procedimento de lavagem da tubulação no término da montagem, a fim de remover resíduos de obra e da pasta de soldagem (hidrossolúvel).

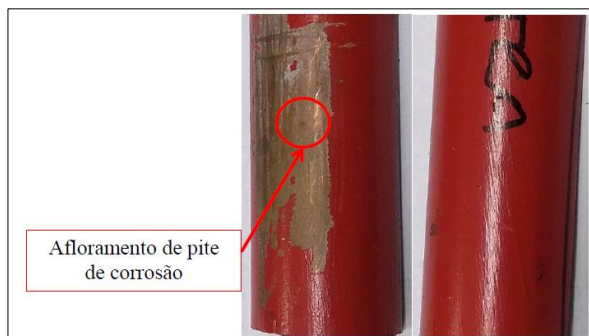
Na Figura 7 estão ilustradas as observações visuais. Ressalta-se que, na superfície externa não foram encontrados indícios de corrosão, sendo encontrado somente pite de corrosão.

Figura 7 - Superfície externa do tubo ensaiado

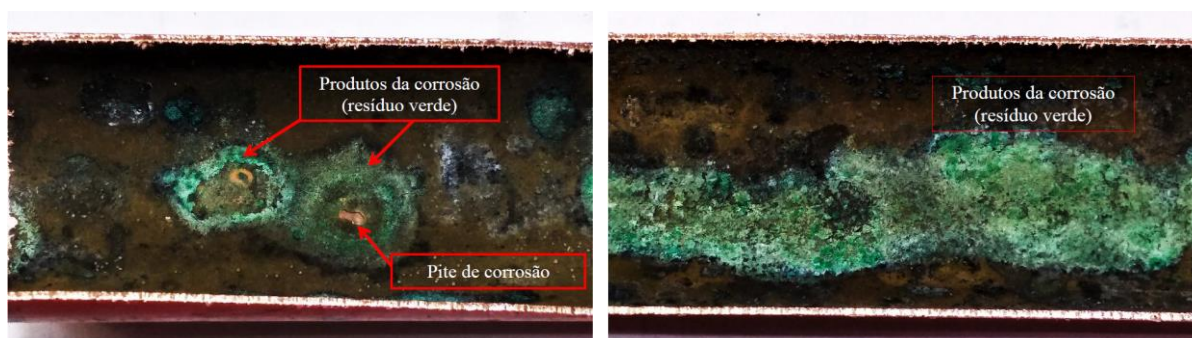
Na Figura 8 estão ilustradas as evidências de corrosão generalizada de coloração preta e verde e formação de pites de corrosão nas paredes internas do tubo.

Figura 8 - Tubo de cobre com superfície interna apresentando pites e produtos de corrosão esverdeado

As evidências mostram que a corrosão se inicia no interior dos tubos, com a formação de pites de corrosão que, em alguns casos, chegaram a ser perfurantes.

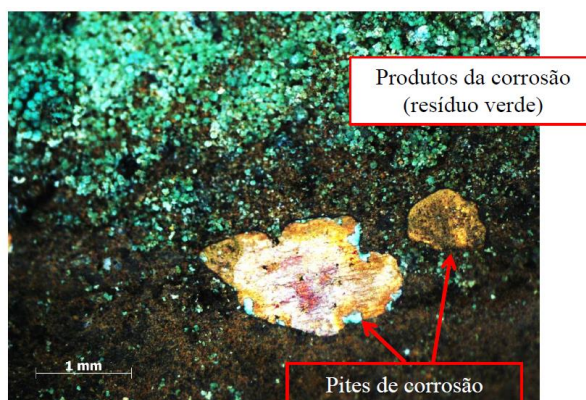
Na Figura 9 está ilustrada a superfície interna do tubo de cobre vista em lupa estereoscópica com maiores aumentos. Nela, observam-se detalhes dos pites de corrosão e produtos de corrosão no tubo.

Figura 9 – Superfície interna de tubo de cobre com pites e produtos de corrosão
