# SISPRED 2023

### NÃO CONFORMIDADES NOS SISTEMAS PREDIAIS HIDRÁULICO E SANITÁRIO DE UMA INSTITUIÇÃO PÚBLICA DE ENSINO

#### Non-compliances in the hydraulic and sanitary building systems of an educational institution

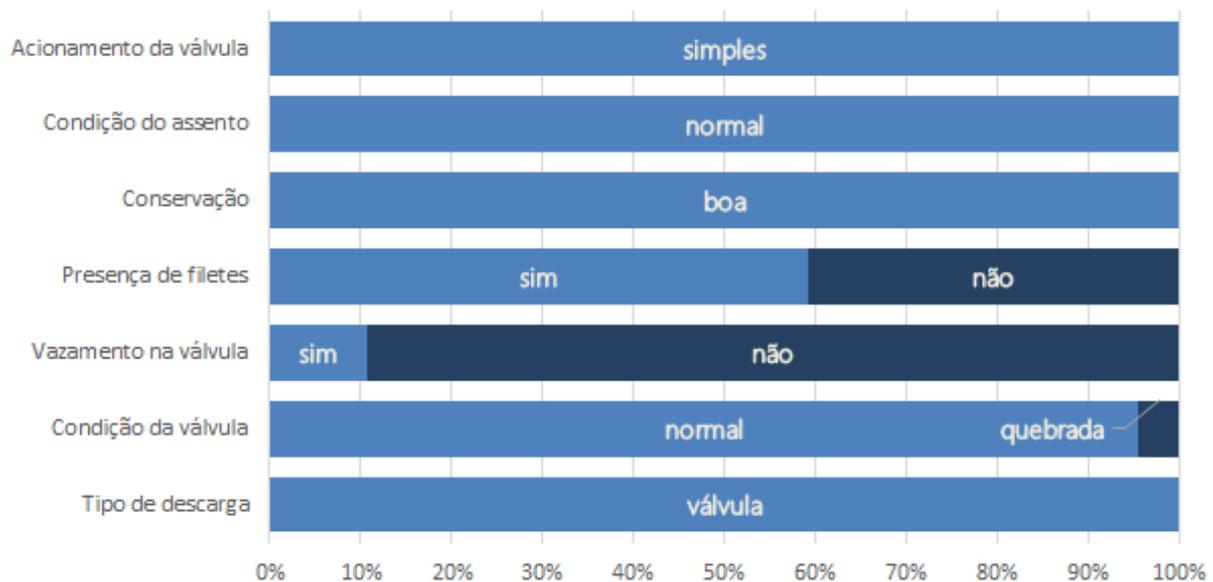
Com base nos resultados das condições das bacias sanitárias, conforme ilustrado na Figura 3, é evidente que uma grande parte dos vazamentos ocorre devido à presença de filetes. Isso pode estar relacionado à dificuldade de percepção por parte dos usuários, visto que os vazamentos observados não comprometem completamente a capacidade de descarga e arrastamento dos sólidos, demorando para manifestar alguma insatisfação junto ao setor responsável ou mesmo registrar solicitação de manutenção. Além disso, a grande ocorrência desses vazamentos pode estar associada à falta de capacitação da equipe contratada para a manutenção desses equipamentos, impossibilitando identificar adequadamente os vazamentos.

**Figura 3 – Condição de operação das bacias sanitárias**

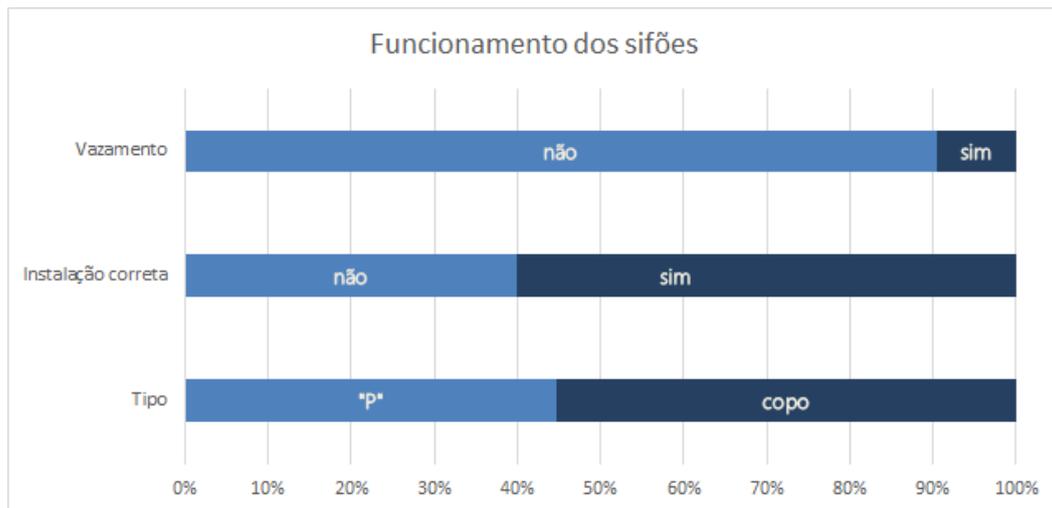
Foram levantados dois modelos de sifão: o tipo "P" (com 47 unidades) e o tipo copo (com 58 unidades). Observou-se que o tipo "P" apresentou um maior número de instalações incorretas em comparação com o outro modelo. Além disso, os vazamentos identificados foram exclusivamente encontrados nesse tipo de sifão. Esse resultado pode ser atribuído ao fato de que o sifão tipo "P" requer uma modelagem manual específica para garantir a altura adequada do fecho hídrico, o que depende diretamente do conhecimento técnico do operador responsável pela instalação e/ou manutenção do desconector.

**Figura 4 - Condição de operação dos sifões**

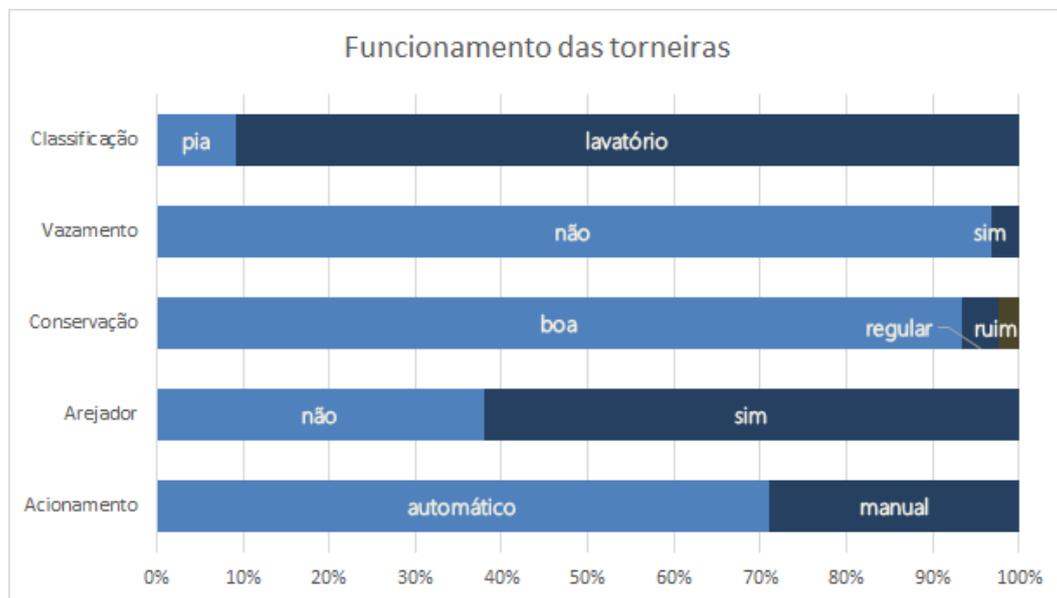
Quanto as torneiras, a maioria está em bom estado de conservação e foram observados poucos vazamentos, como pode ser observado na Figura 5. Grande parte apresenta arejadores, contudo aproximadamente 40% não possui. Mesmo o escopo do estudo não abordando a medição de vazão, sabe-se que esse quantitativo de torneiras sem arejadores pode ocasionar consumo maior de água.

**Figura 5 - Características do funcionamento das torneiras**
