MANIFESTAÇÕES PATOLÓGICAS DE REVESTIMENTOS CERÂMICOS EM FACHADAS: UM ESTUDO DE CASO

CARVALHO (1), Francisca Evânia; FONTENELLE (2), Ma Aridenise Macena;

(1) Engenharia Civil, Universidade Federal Rural do Semiárido -
UFERSA/Mossoró/evania.carvalho032@gmail.com

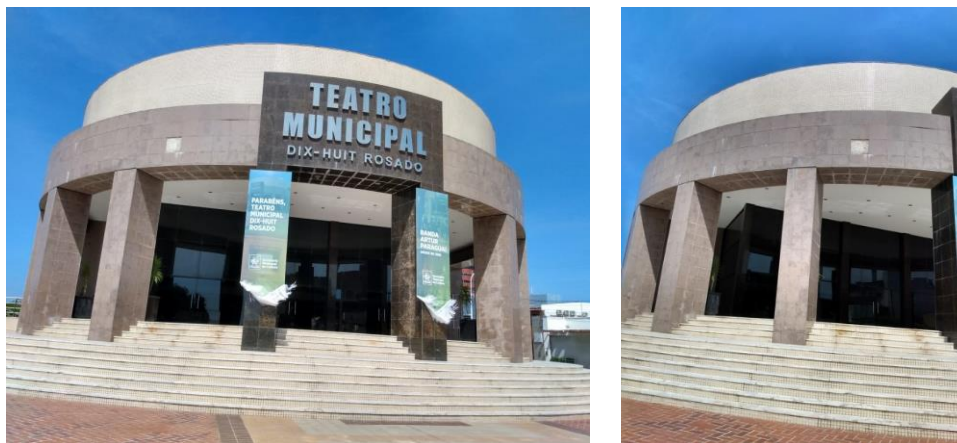
Figura 1- Destacamento do granito. Fachada principal

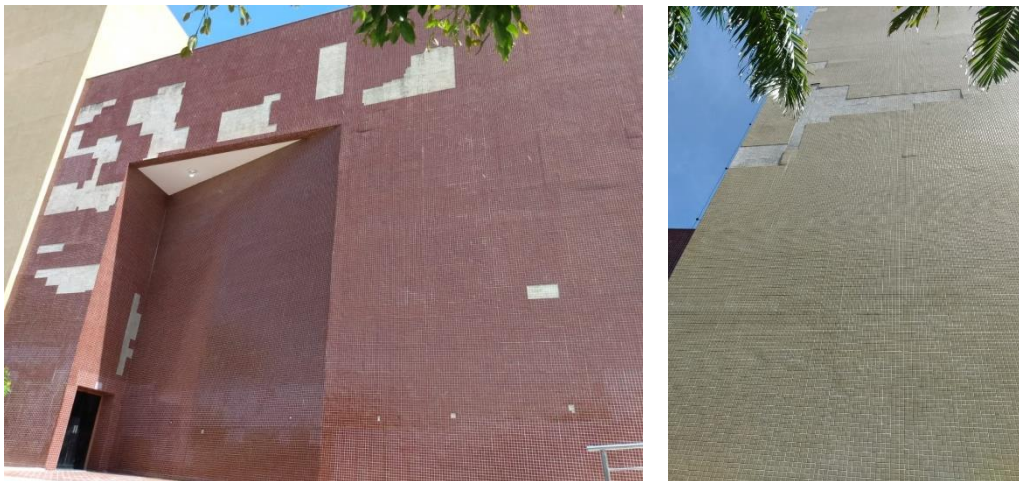
Figura 2-Destacamento das pastilhas cerâmicas. Fachada lateral esquerda

Observa-se que a principal patologia verificada é o descolamento das pastilhas cerâmicas nas fachadas do teatro, pode-se considerar que a ocorrência de tal anomalia é a de maior gravidade, visto que envolve a segurança de pessoas que estiverem nas proximidades do teatro, além da desvalorização do edifício, perdas das funções do revestimento entre outros fatores.

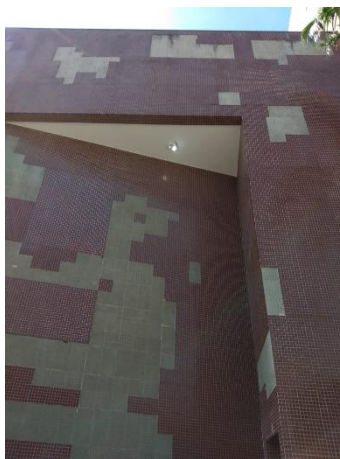
Na figura 3, verifica-se que a pastilha cerâmica descolou, porém, a argamassa colante fica bem aderida a argamassa de regularização.

Figura 3-Descolamento. Fachada lateral direita

De acordo com o Inmetro (2014) placa cerâmica para revestimento deve ter absorção de água $\leq 0,5\%$ para os porcelanatos esmaltados. Pode-se verificar que as especificações do fabricante estão de acordo com o recomendado. Após análises, foi verificado que a argamassa colante saia intacta mesmo tendo cordões. Sendo assim, seria necessário realizar o ensaio de arrancamento para chegarmos à conclusão se o problema não poderia ser no reboco e na placa cerâmica, mais possivelmente, está ligado a um problema de aderência. Nas que destacaram, os cordões não são vistos de forma perfeita, caso contrário, poderia ter ocorrido erros de execução, afinal os cordões devem ser desmanchados ao executar.
