INCIDÊNCIA DE DESCOLAMENTO EM REVESTIMENTOS CERÂMICOS ADERIDOS EM FACHADAS: CONTRIBUIÇÃO PARA O PROJETO E A PRODUÇÃO

OLIVEIRA, Luciana A. de (1); SAHADE, Renato F. (2); VARELLA, Luciana A. M. (3); TEIXEIRA, Evania S. L. (4)

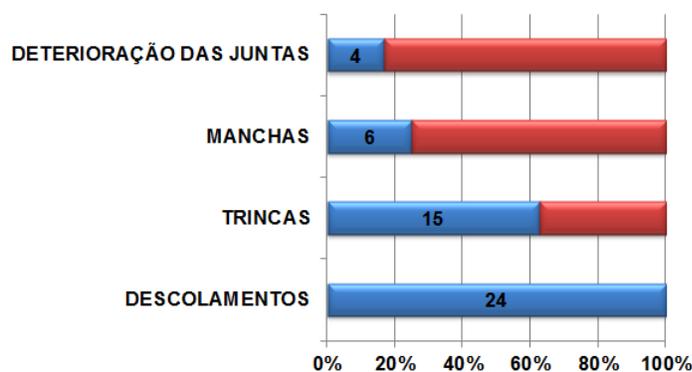
Gráfico 1 – Ocorrência de manifestações patológicas nas fachadas dos edifícios dos relatórios avaliados.

No Gráfico 1, são apresentadas as relações entre as principais manifestações patológicas detectadas e sua ocorrência nas edificações analisadas. No Gráfico 2, apresenta-se a distribuição relativa entre as principais anomalias (trincas x descolamentos) pelo total de áreas de revestimento com anomalia.

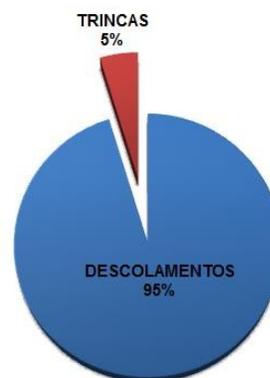
Gráfico 2 – Distribuição percentual das áreas de anomalias quantificadas.

No presente estudo constatou-se que os descolamentos de revestimentos cerâmicos constituem-se na anomalia predominante nas fachadas analisadas, representando 95% das áreas com problemas. Quanto aos fatores que os influenciaram, constatou-se que os fatores de origem construtiva são preponderantes aos fatores de origem adquirida, influenciando 67% do total das áreas com descolamento, ratificando os principais fatores de influência identificados por Medeiros (1999) e Just (2001) – projeto e execução. As fachadas que apresentaram descolamentos com influência maior dos fatores de origem construtiva (Grupo 1) apresentaram, também, em média, áreas de descolamento 32% maiores que as fachadas com influência maior dos fatores de origem adquirida (Grupo 2), resultado esse influenciado, principalmente, pela utilização de peças de formatos maiores, pela perda do domínio do processo de produção do revestimento com a introdução da argamassa colante e priorização da velocidade das construções, em detrimento da qualidade.

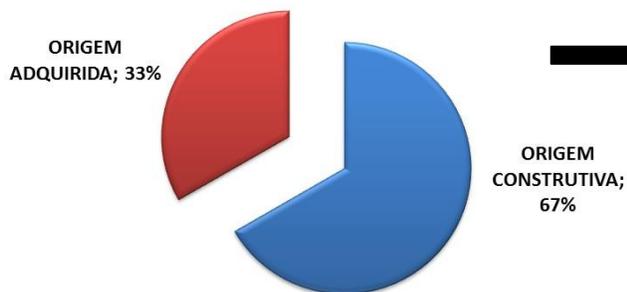
Gráfico 3 – Distribuição percentual das origens dos fatores que geraram os descolamentos.

Avaliando o fenômeno do descolamento isoladamente observou-se a predominância da influência dos fatores de origem construtiva, ou seja, relacionados a irregularidades nas etapas de projeto e/ou execução, em relação aos fatores de origem adquirida (Gráfico 3), sendo que os fatores relacionados a falhas na execução, representam 59% das causas e os fatores relacionados à especificação ausente ou errônea, representam 41%, conforme Gráfico 4.

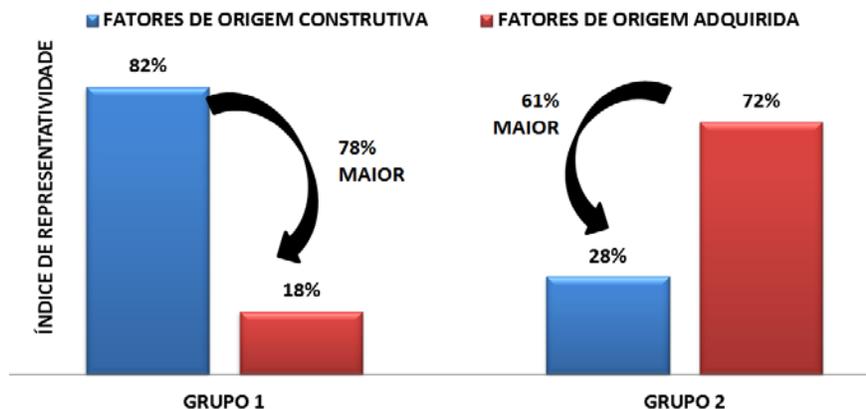
Gráfico 5. Índices de representatividade dos fatores de origem construtiva em relação à origem adquirida - Grupos 1 e 2.

Numa avaliação preliminar, observou-se que no Grupo 1 os descolamentos são preponderantemente relacionados a fatores de origem construtiva, enquanto que no Grupo 2, os descolamentos são preponderantemente relacionados aos fatores de origem adquirida, conforme Gráfico 5.

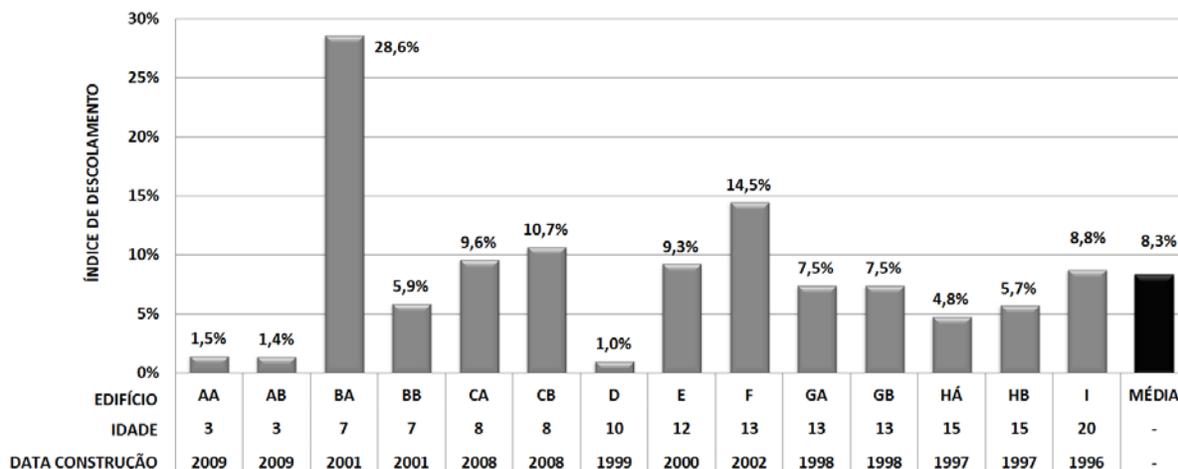
Gráfico 6. Índices de descolamento de revestimento nos edifícios do Grupo 1.

Os Gráficos 6 e 7 ilustram os índices de descolamento de cada um dos edifícios e as médias obtidas para cada um dos grupos.

Pela análise dos índices de descolamento apresentados pelas fachadas dos edifícios, observou-se que a média dos índices do Grupo 1 (maior influência dos fatores de origem construtiva) são 32% maiores que a média dos índices do Grupo 2 (maior influência dos fatores de origem adquirida). Este resultado é influenciado pelos seguintes fatores:

Além disso, observou-se, para o Grupo 1, excetuando-se os casos dos edifícios BA e D, uma tendência de aumento dos índices em prédios de até 13 anos de idade; depois disso observou-se uma tendência a queda. Outra consideração realizada foi a de que dos oito edifícios construídos após 1999, data da publicação de

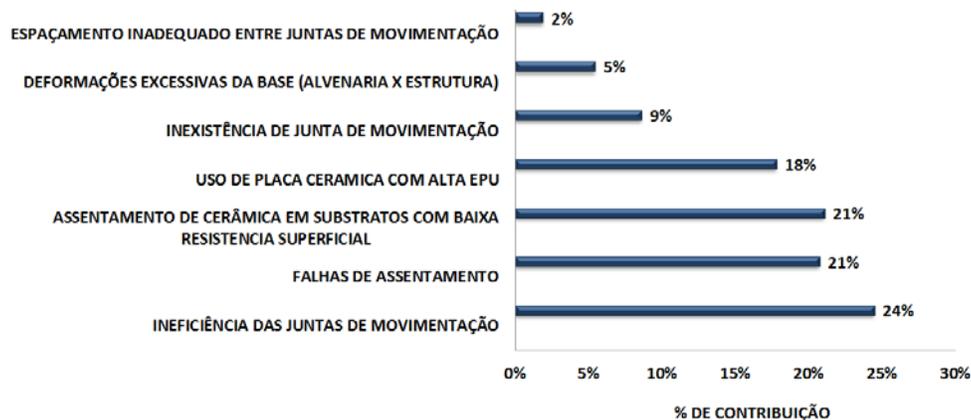
Gráfico 9. Percentual de contribuição dos fatores dos descolamentos de origem construtiva, em revestimentos cerâmicos das fachadas nos edifícios da amostra.

Na presente análise, as principais causas geradoras dos descolamentos com fatores relacionados à origem construtiva, encontram-se relacionadas no Gráfico 9.

Os principais fatores, de origem construtiva, geradores dos descolamentos identificados nas fachadas dos edifícios da amostra estudada são: ineficiência das juntas de movimentação, falhas de assentamento das placas cerâmicas, assentamento de cerâmica sobre substratos com baixa resistência superficial e uso de placas cerâmicas com alta EPU. Comparando com as principais causas apontadas por outros pesquisadores, abordadas anteriormente, conclui-se que nos últimos 15 anos houve avanço somente no sentido da adoção das juntas de movimentação nas fachadas, porém, estas têm sido executadas de forma incorreta, o que muitas vezes contribui, até mesmo, para acelerar o processo de descolamento.
