5º Simpósio Brasileiro de Tecnologia da Informação
e Comunicação na Construção e 5º Workshop de
Tecnologia de Processos e Sistemas Construtivos
FLORIANÓPOLIS-SC | 20 a 22 de agosto

1 AVALIAÇÃO DAS REGIÕES DOS APOIOS DA ESTRUTURA DE TELHADO EM MADEIRA EM UMA EDIFICAÇÃO HISTÓRICA

Assessment of Bearing Regions for the Wooden Roof Structure in a Historical Building

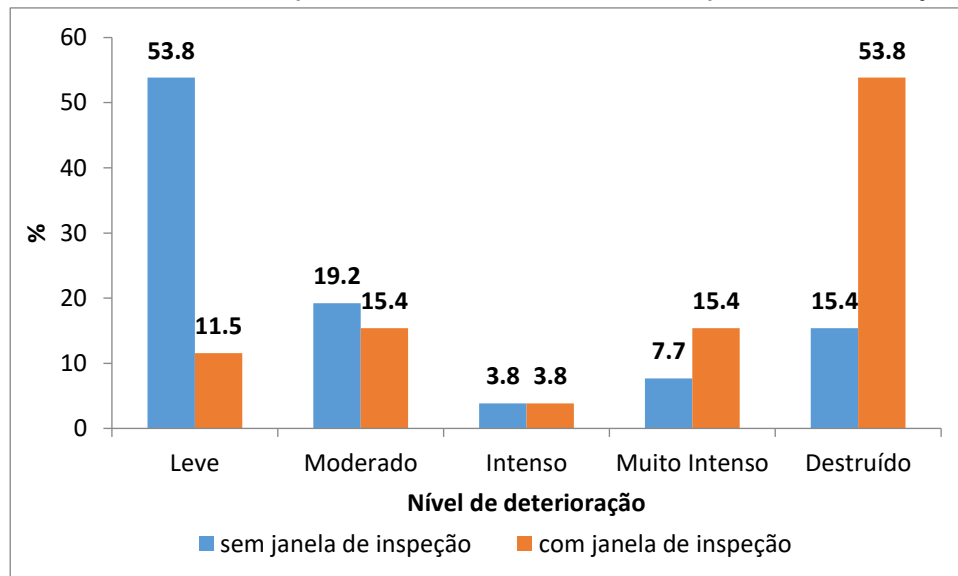
Além do uso de ferramentas para complementar a avaliação visual, a abertura de janelas de inspeção na alvenaria é essencial para a aferição da região das peças de madeira que está engastada. A Figura 1 apresenta um comparativo das respostas obtidas antes e depois da abertura de janelas de inspeção para avaliação das porções das tesouras que estavam engastadas na parede. Em alguns casos, entretanto, a deterioração foi tão severa, que toda a parte engastada da peça foi atacada resultando em deslocamento vertical; com esta identificação foi necessário de escoramento imediato da estrutura como medida emergencial, até que fosse concluída a avaliação da estrutura e indicadas as ações corretivas.

Figura 1: Classificação da deterioração do apoio das tesouras de madeira antes e depois da abertura das janelas de inspeção.

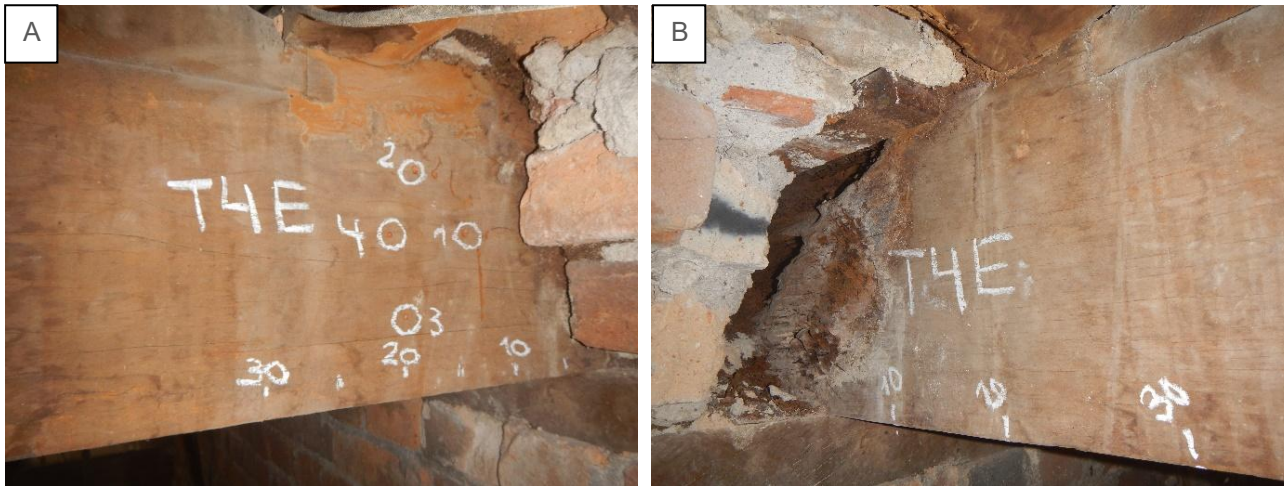
A Figura 2 ilustra os riscos associados na avaliação de estruturas de madeira quando não são realizadas janelas de inspeção para aferição da região de engaste das peças. Sem a janela de inspeção, verifica-se um ataque superficial de cupins subterrâneos na região da sambladura da treliça, além de alguns túneis de cupins (Figura 2A). Após a abertura da janela, constatou-se que a peça estava severamente atacada, tendo sido classificada com nível destruído (Figura 2B).

Figura 2: Apoio esquerdo da treliça T4. A) Aspecto da peça fora da área de engastamento, em que a análise sugere uma deterioração superficial. B) Após a abertura da janela de inspeção, a avaliação da peça classificou sua deterioração como destruído, representando 80% ou mais de redução de seção transversal.

O principal organismo responsável pela biodeterioração das treliças foi uma espécie de cupim subterrâneo (*Coptotermes gestroi*, Rhinotermitidae). Aproximadamente 70% dos apoios estavam comprometidos pelo ataque dessa espécie.

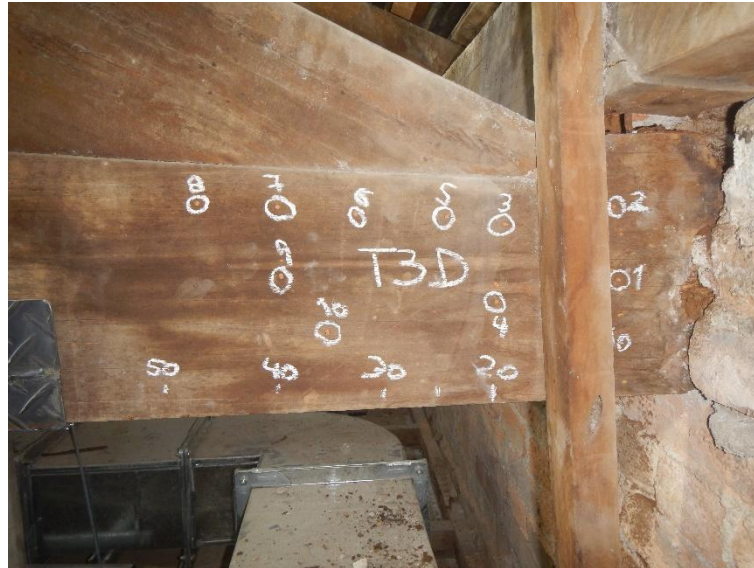
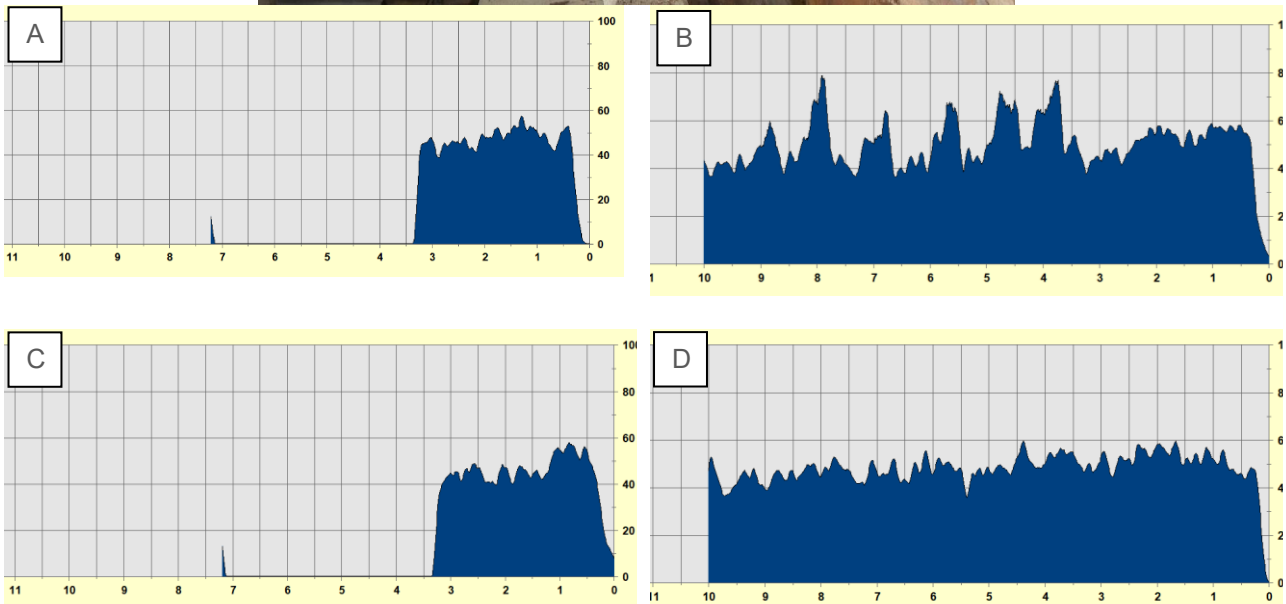
Em uma das treliças avaliadas (T3D), verificou-se que a deterioração por cupins avançava cerca de 40 cm a partir do apoio, apesar de externamente a tesoura apresentar um aspecto sadio. Entretanto, essa deterioração não ocorreu uniformemente no interior da peça, ficando restrita a região superior do banzo inferior, como verifica-se pelos resultados do resistógrafo (Figura 3). Essa situação evidencia a importância de conhecer o tipo de organismo responsável pela biodeterioração existente em uma estrutura de madeira.

Figura 3. Indicação dos locais perfurados e gráficos gerados durante a avaliação com o resistógrafo na Treliza T3. Os números na parte de baixo da tesoura indicam a distância em cm a partir do apoio na parede. A) Furo nº 3. B) Furo nº4 da tesoura. C) Furo nº7. D) Furo nº9. O Eixo X apresenta a distância (cm) percorrida pela broca.
