ANÁLISE DA PERCEPÇÃO DOS USUÁRIOS SOBRE MELHORIAS CONSTRUTIVAS REALIZADAS EM HABITAÇÕES PRECÁRIAS EM MACEIÓ, ALAGOAS¹

Este artigo estudou a implementação de melhorias habitacionais em 5 moradias no aglomerado subnormal Grota da Macaxeira, localizado no bairro da Chã da Jaqueira, em Maceió, Alagoas. Foram observadas as condições construtivas das moradias antes e depois das melhorias realizadas, e avaliou-se a satisfação dos moradores frente às modificações construtivas realizadas em suas casas, e se a reforma possibilitou que a edificação fosse considerada acima da condição de precariedade extrema.

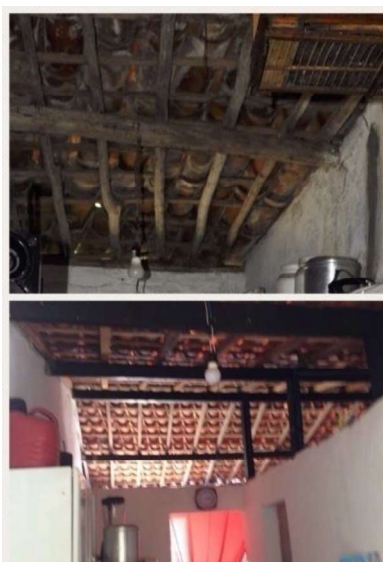
Figura 1 - Melhoria na coberta casa A

Análise Técnica: O madeiramento era inadequado e as telhas tinham fissuras que ocasionava pingueiras por toda a cobertura. A fiação elétrica apresentava riscos de incêndio, por estar desgastada e ter fios subdimensionados.

Melhorias realizadas: Serviços na cobertura, troca do madeiramento e telhas desgastados, serviços de pintura nos elementos do madeiramento e substituição da fiação elétrica (Figura 1).

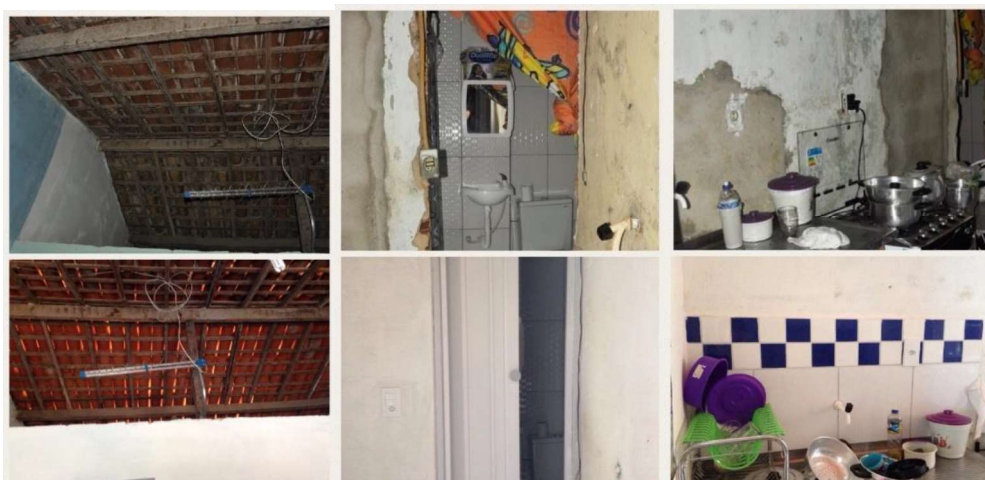
Figura 2 - Melhorias realizadas casa B

Análise Técnica: Parte do madeiramento estava danificado por cupins e as telhas com rachaduras. A fiação estava exposta, com o risco de acidente elétrico, e não havia revestimento cerâmico na cozinha. Os ambientes eram úmidos, com proliferação de fungos. Não havia porta no banheiro.

Melhorias realizadas: Substituição de parte do madeiramento e das telhas danificadas; melhorias no banheiro: instalação de porta, garantindo a privacidade, e serviços complementares de reparos em alvenaria; e melhorias na cozinha: aplicação do revestimento cerâmico acima da pia, permitindo melhor higienização e pintura da alvenaria (Figura 2).

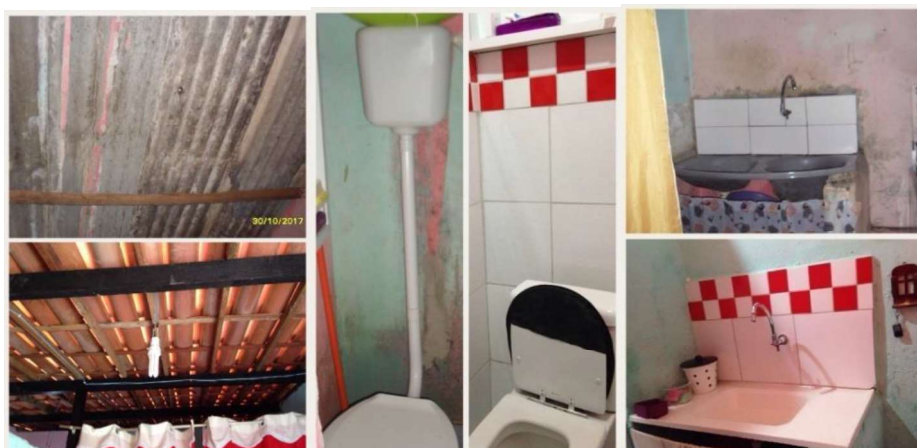
Figura 3 - Melhorias realizadas na casa C

Análise Técnica: Havia vegetação e muita umidade na cobertura. O banheiro e a cozinha não tinham revestimentos cerâmicos nas áreas molhadas, sendo fácil a proliferação de fungos e bactérias.

Melhorias realizadas: Serviços na coberta: substituição total do madeiramento e das telhas em fibrocimento por cerâmica; substituição de parte da fiação elétrica que estava danificada; serviços na cozinha: substituição de um tanque de lavar roupa por uma pia de cozinha, aplicação de revestimentos cerâmicos e pintura da alvenaria; serviços no banheiro: aplicação de revestimentos no piso e paredes, e substituição da bacia sanitária (Figura 3).

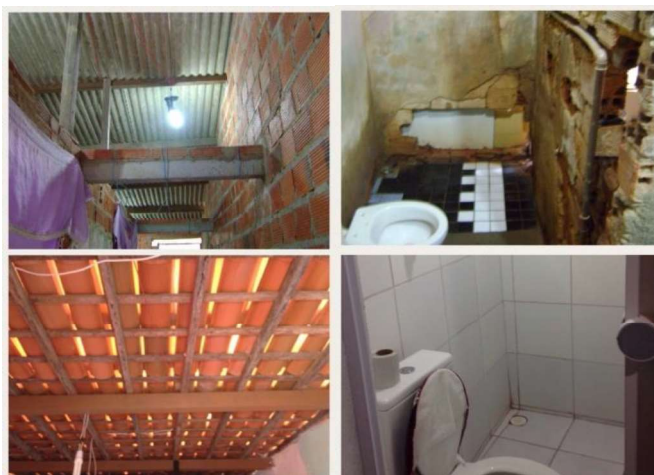
Figura 4 - Melhorias realizadas na casa D

Análise técnica: A substituição das telhas otimizou a sensação térmica interna. O banheiro era úmido e insalubre, devido às condições da alvenaria inacabada e ausência de revestimento cerâmico.

Melhorias realizadas: Substituição total do madeiramento e das telhas de fibrocimento por cerâmicas e os serviços complementares de troca da fiação elétrica, aplicação de reboco e pintura das paredes; e serviços no banheiro: complemento de alvenaria, restauração da encanação, aplicação dos revestimentos de piso e de parede, substituição da bacia sanitária e instalação da porta (Figura 4).

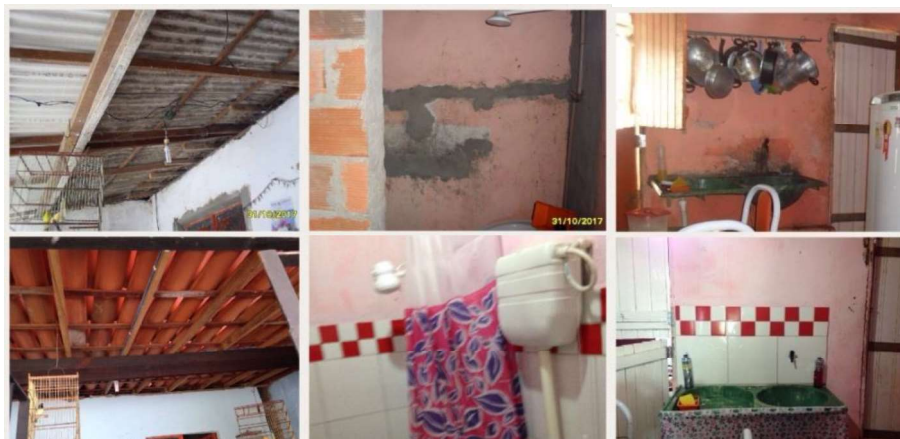
Figura 5 - Melhorias realizadas na casa E

Análise técnica: A substituição das telhas otimizou a sensação térmica interna. O banheiro era subdimensionado, não permitindo o funcionamento ideal, além da ausência de revestimento cerâmico. Na cozinha também faltava o revestimento cerâmico.

Melhorias realizadas: Substituição total do madeiramento e das telhas em fibrocimento, por cerâmicas, realizou-se a pintura da alvenaria e a troca da fiação elétrica; serviços no banheiro: aplicação de revestimentos cerâmicos no piso e nas paredes, instalação da porta, aumento das dimensões do banheiro e realocação das peças sanitárias; e serviços na cozinha: aplicação do revestimento cerâmico e pintura de alvenaria e da porta (Figura 5).
